REGENERACIÓN DEL MIRADOR DE TURI Y ZONAS ALEDAÑAS

ESTUDIO GEOLÓGICO – GEOTÉCNICO

**FASE 4**

- **DISEÑO DE ESTRUCTURA DE PAVIMENTOS VÍA A ANTENAS**

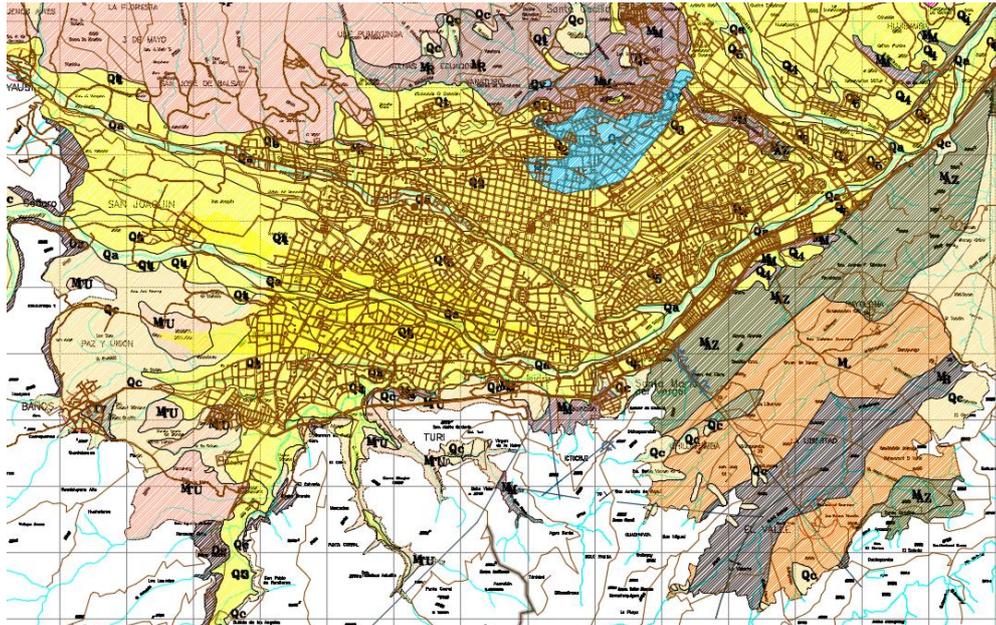
**Figura 3 Geología de Cuenca Escala 1:25000**

- Mapa geológico publicado en el Proyecto PRECUPA en el año de 1998, en escala de información 1:25000, que abarca el área de la Cuenca de Cuenca, exceptuando la zona de Guzho. De acuerdo con el presente proyecto una parte de la geología presentada en PRECUPA se enmarca en el área de estudio, específicamente en la zona norte, al costado derecho del río Tarqui, en sentido a aguas abajo.

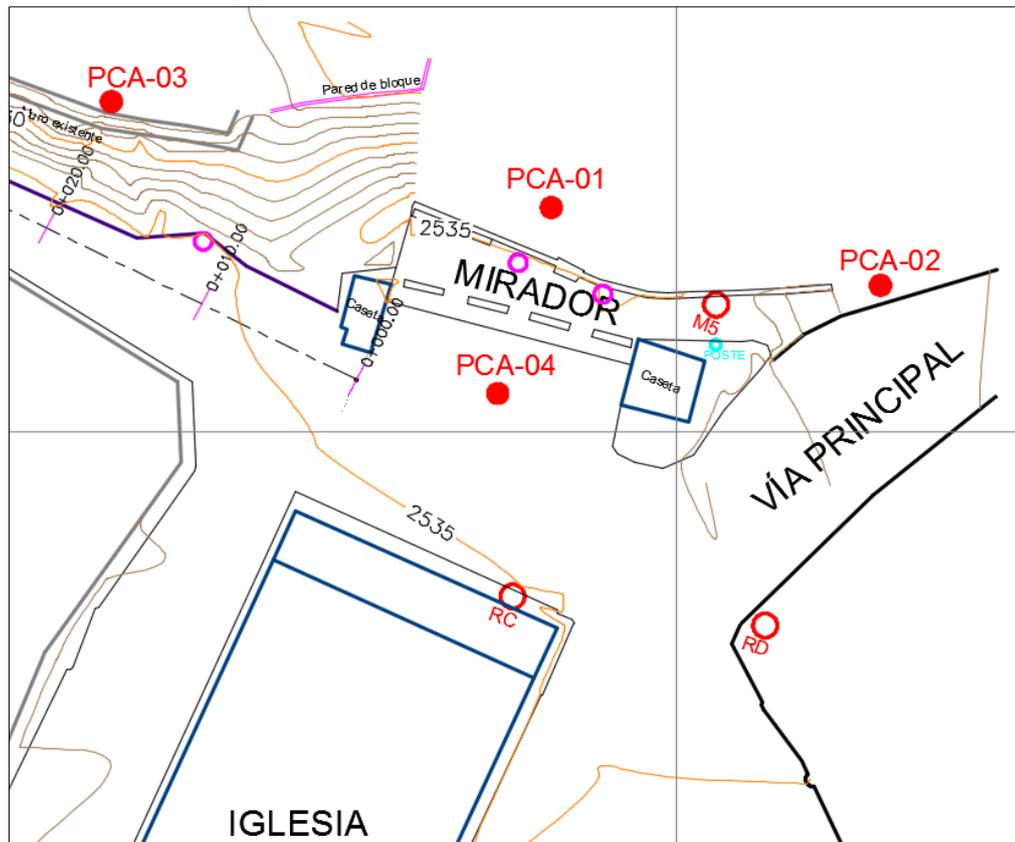
**Figura 4 Ubicación de exploraciones realizadas**

Se realizó cuatro calicatas distribuidas en el área de proyecto de tal manera que se obtenga información para las distintas implantaciones arquitectónicas. En las exploraciones se realiza la descripción geológica - geotecnia y se extrae muestras para ensayos de laboratorio. A continuación, se presenta un croquis de ubicación de las calicatas y se realiza la descripción de cada una:

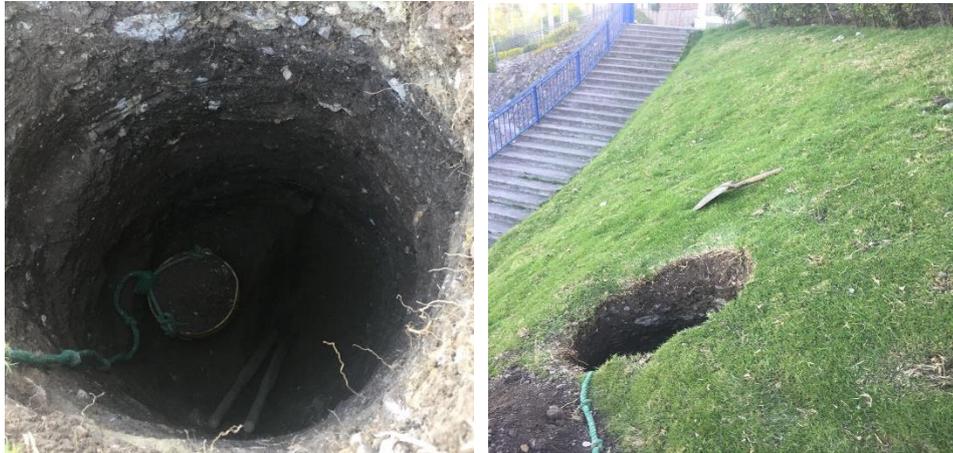
**Foto 1 Excavación y materiales PCA 01**

**PCA 01 (UTM-WGS84: 721193 E; 9676813 N)**

La calicata tiene una profundidad de 3.00 m, y se pueden identificar 2 tipos de materiales. Se observa una capa vegetal con raíces de 0.20 m al inicio de la calicata.

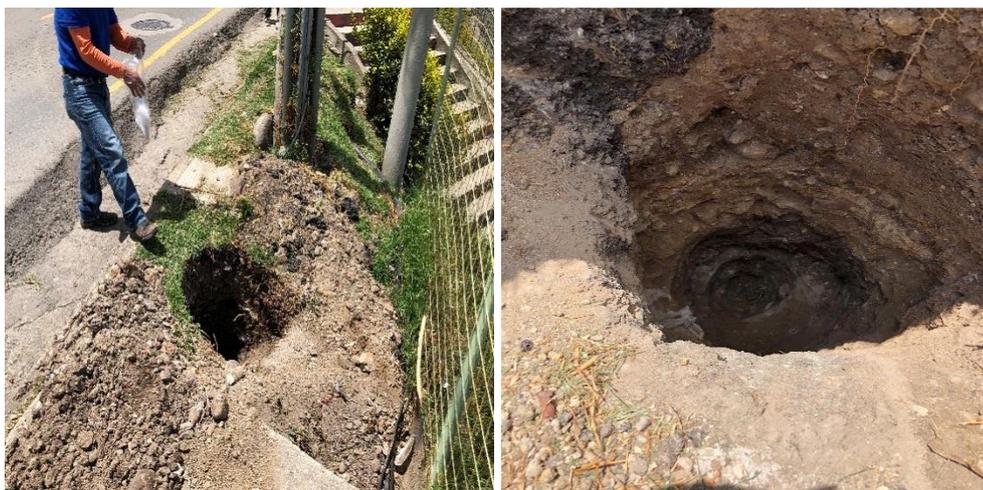
**Foto 2 Excavación y materiales PCA 02**

**PCA 02 (UTM-WGS84: 721212 E; 9676809 N)**

La calicata tiene una profundidad de 2.20 m, y se pueden identificar 2 tipos de materiales. Se observa una capa con raíces de 0.15 m al inicio de la calicata.

El primer material se encuentra hasta los 1.00 m. Es un relleno al volteo colocado en el sitio, corresponde a una mezcla de material fino con basura y escombros (residuos de construcción).

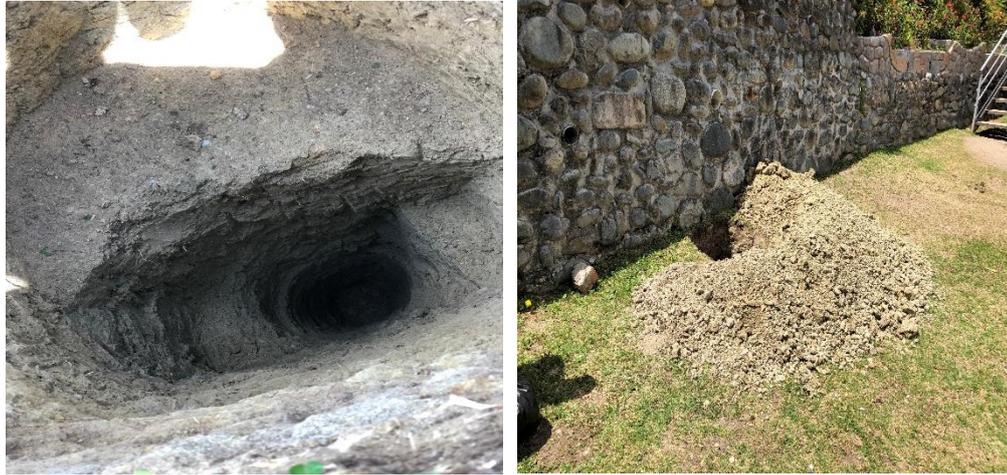
**Foto 3 Excavación y materiales PCA 03**

**PCA 03 (UTM-WGS84: 721167 E; 9676819 N)**

La calicata tiene una profundidad de 2.60 m, y se pueden identificar 2 tipos de materiales. Se observa una capa con raíces de 0.15 m al inicio de la calicata.

El primer material se encuentra hasta los 2.00 m. Es un material limoso de color café claro, con una plasticidad alta y una consistencia media. Puede corresponder a una facie tobacea degradada de la formación Turí.

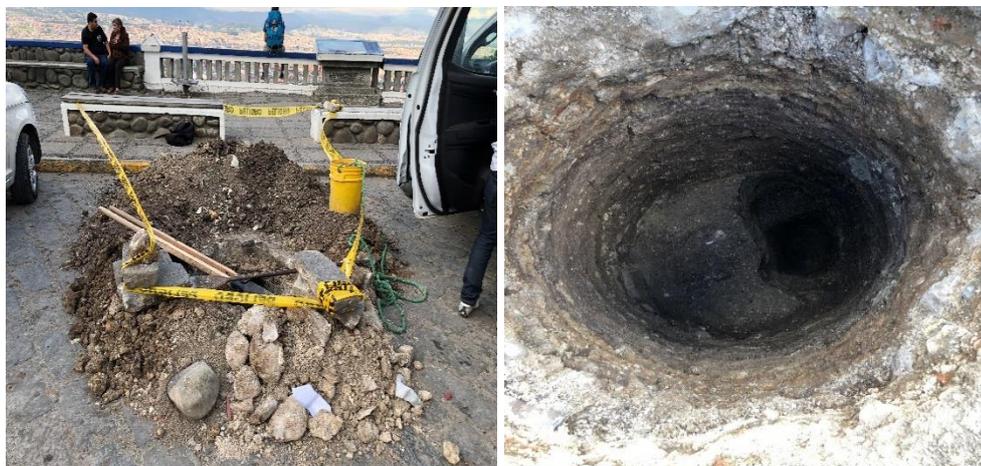
**Foto 4 Excavación y materiales PCA 04**

**PCA 04 (UTM-WGS84: 721190 E; 9676802 N)**

La calicata tiene una profundidad de 3.00 m, y se pueden identificar 2 tipos de materiales. Se observa una capa de pavimentos de 0.25 m al inicio de la calicata.

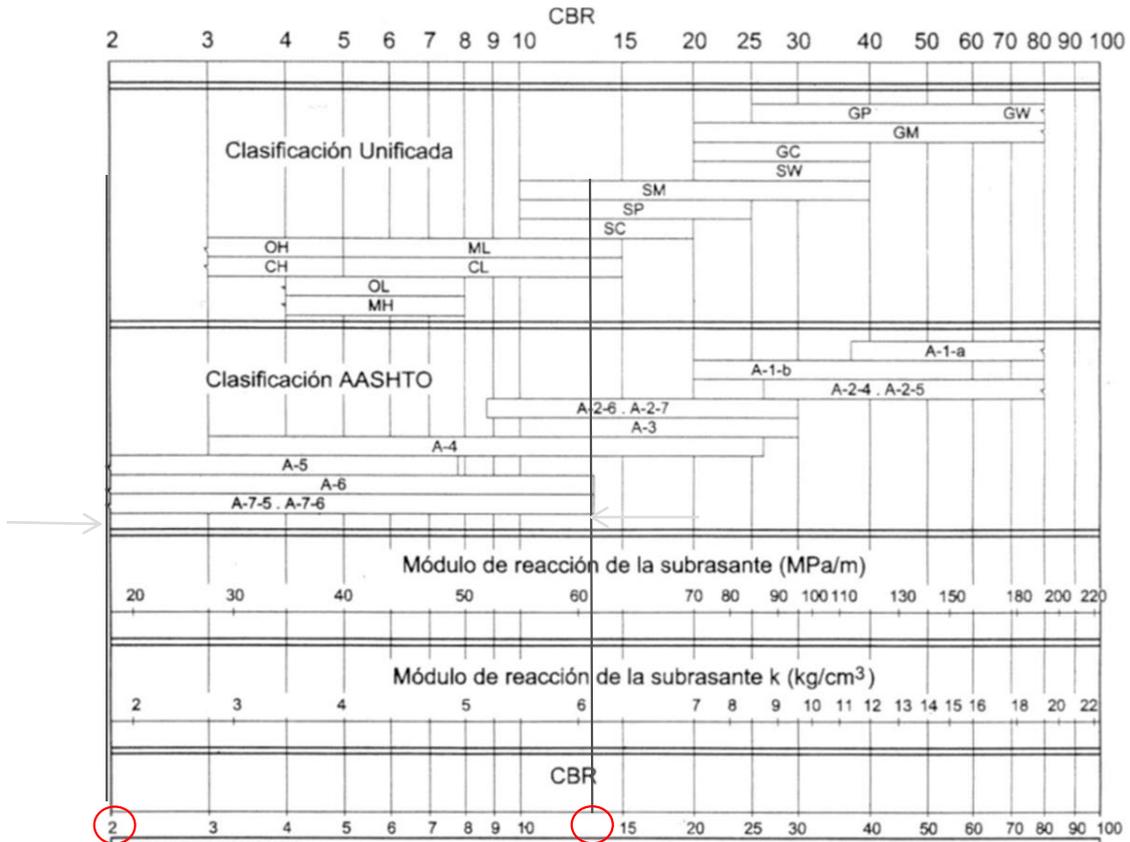
**Tabla 6 Relaciones entre los valores resistencia y clasificación del suelo**

A un material clasificado según AASHTO como A-7-5 le corresponde un rango de valores entre 2% y 14% de CBR, del cual se asume un valor de CBR promedio del rango de 8%. En todo caso, aunque se asume para la estimación del CBR una clasificación A-7-5, el material mayoritariamente se clasifica según AASHTO como A-2-7 a la cual le corresponde un CBR mínimo de 9% y el valor asumido de CBR será castigado con un factor de seguridad de 1.5. El valor de CBR del 8% castigado por un factor de seguridad de 1.5, es del 5%, que será asumido en el diseño.

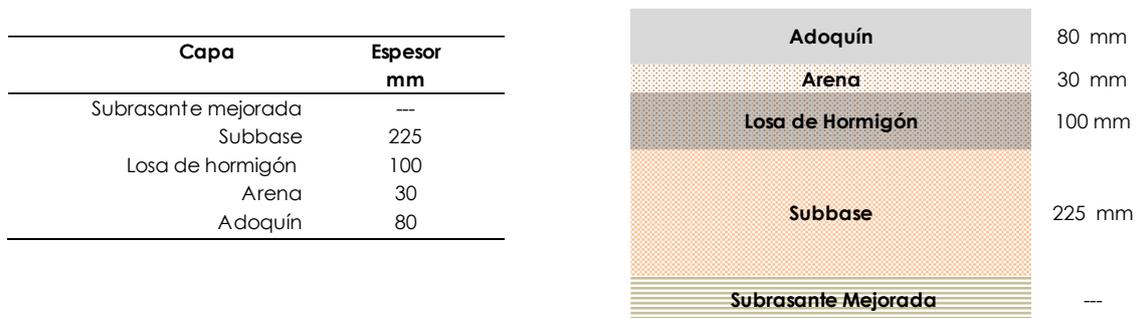
**Figura 5 Estructura de pavimento vía a antenas enmarcada en la fase 4**

A continuación, se presenta la estructura obtenida para la vía a antenas enmarcada en la fase 4:

La losa de hormigón debe contar con juntas cada 3.50 m y será reforzada con una malla electro soldada tipo U-196, caracterizada por 1 varilla de 5 mm cada 10 cm. Estas dos medidas ayudaran a evitar efectos de contracción y temperatura en la losa.

- Longitudinalmente se dividirá la losa de hormigón del pavimento articulado por juntas, siendo la separación máxima de 3.50 m entre ellas. Las mismas tienen como finalidad controlar el agrietamiento longitudinal. En todo caso las losas deberán tener una relación máxima entre lado mayor al menor que no podrá exceder de 1,20.

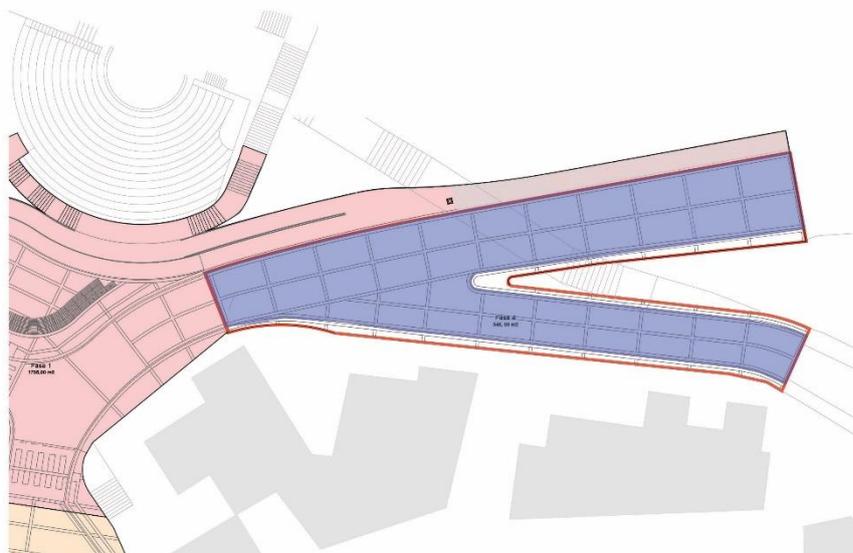
- Zona aplicable estructura de adoquin e=8cm
- Limite Fase 4

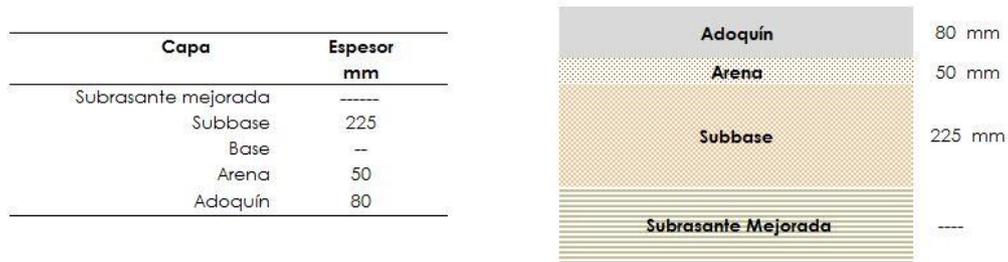
**Figura 6 Estructura de pavimento caminerías (veredas)**

Es también necesario el cálculo de la estructura de pavimento para las caminerías del proyecto para lo cual, se toman las consideraciones asumidas en el diseño de pavimento para la vía lateral, con la única diferencia que este pavimento no recibirá carga de tráfico. Del cálculo se obtiene la siguiente estructura:

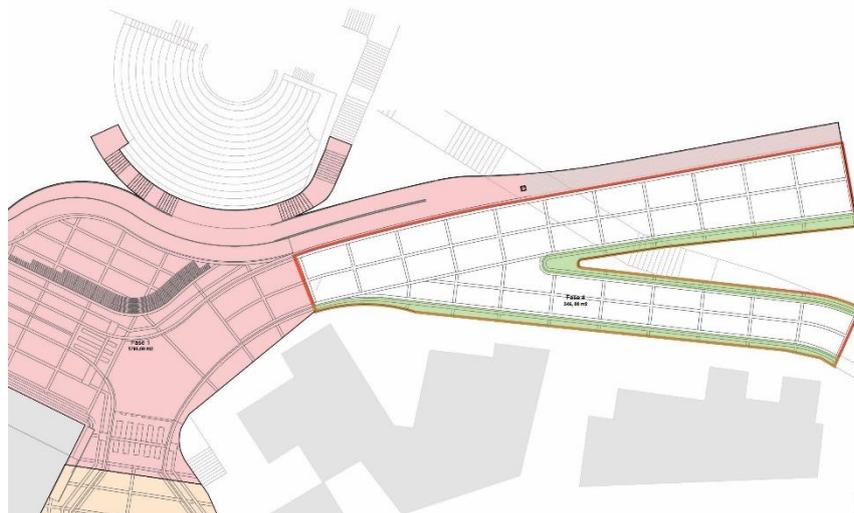
- Zona aplicable estructura de adoquin e=8cm
- Limite Fase 4

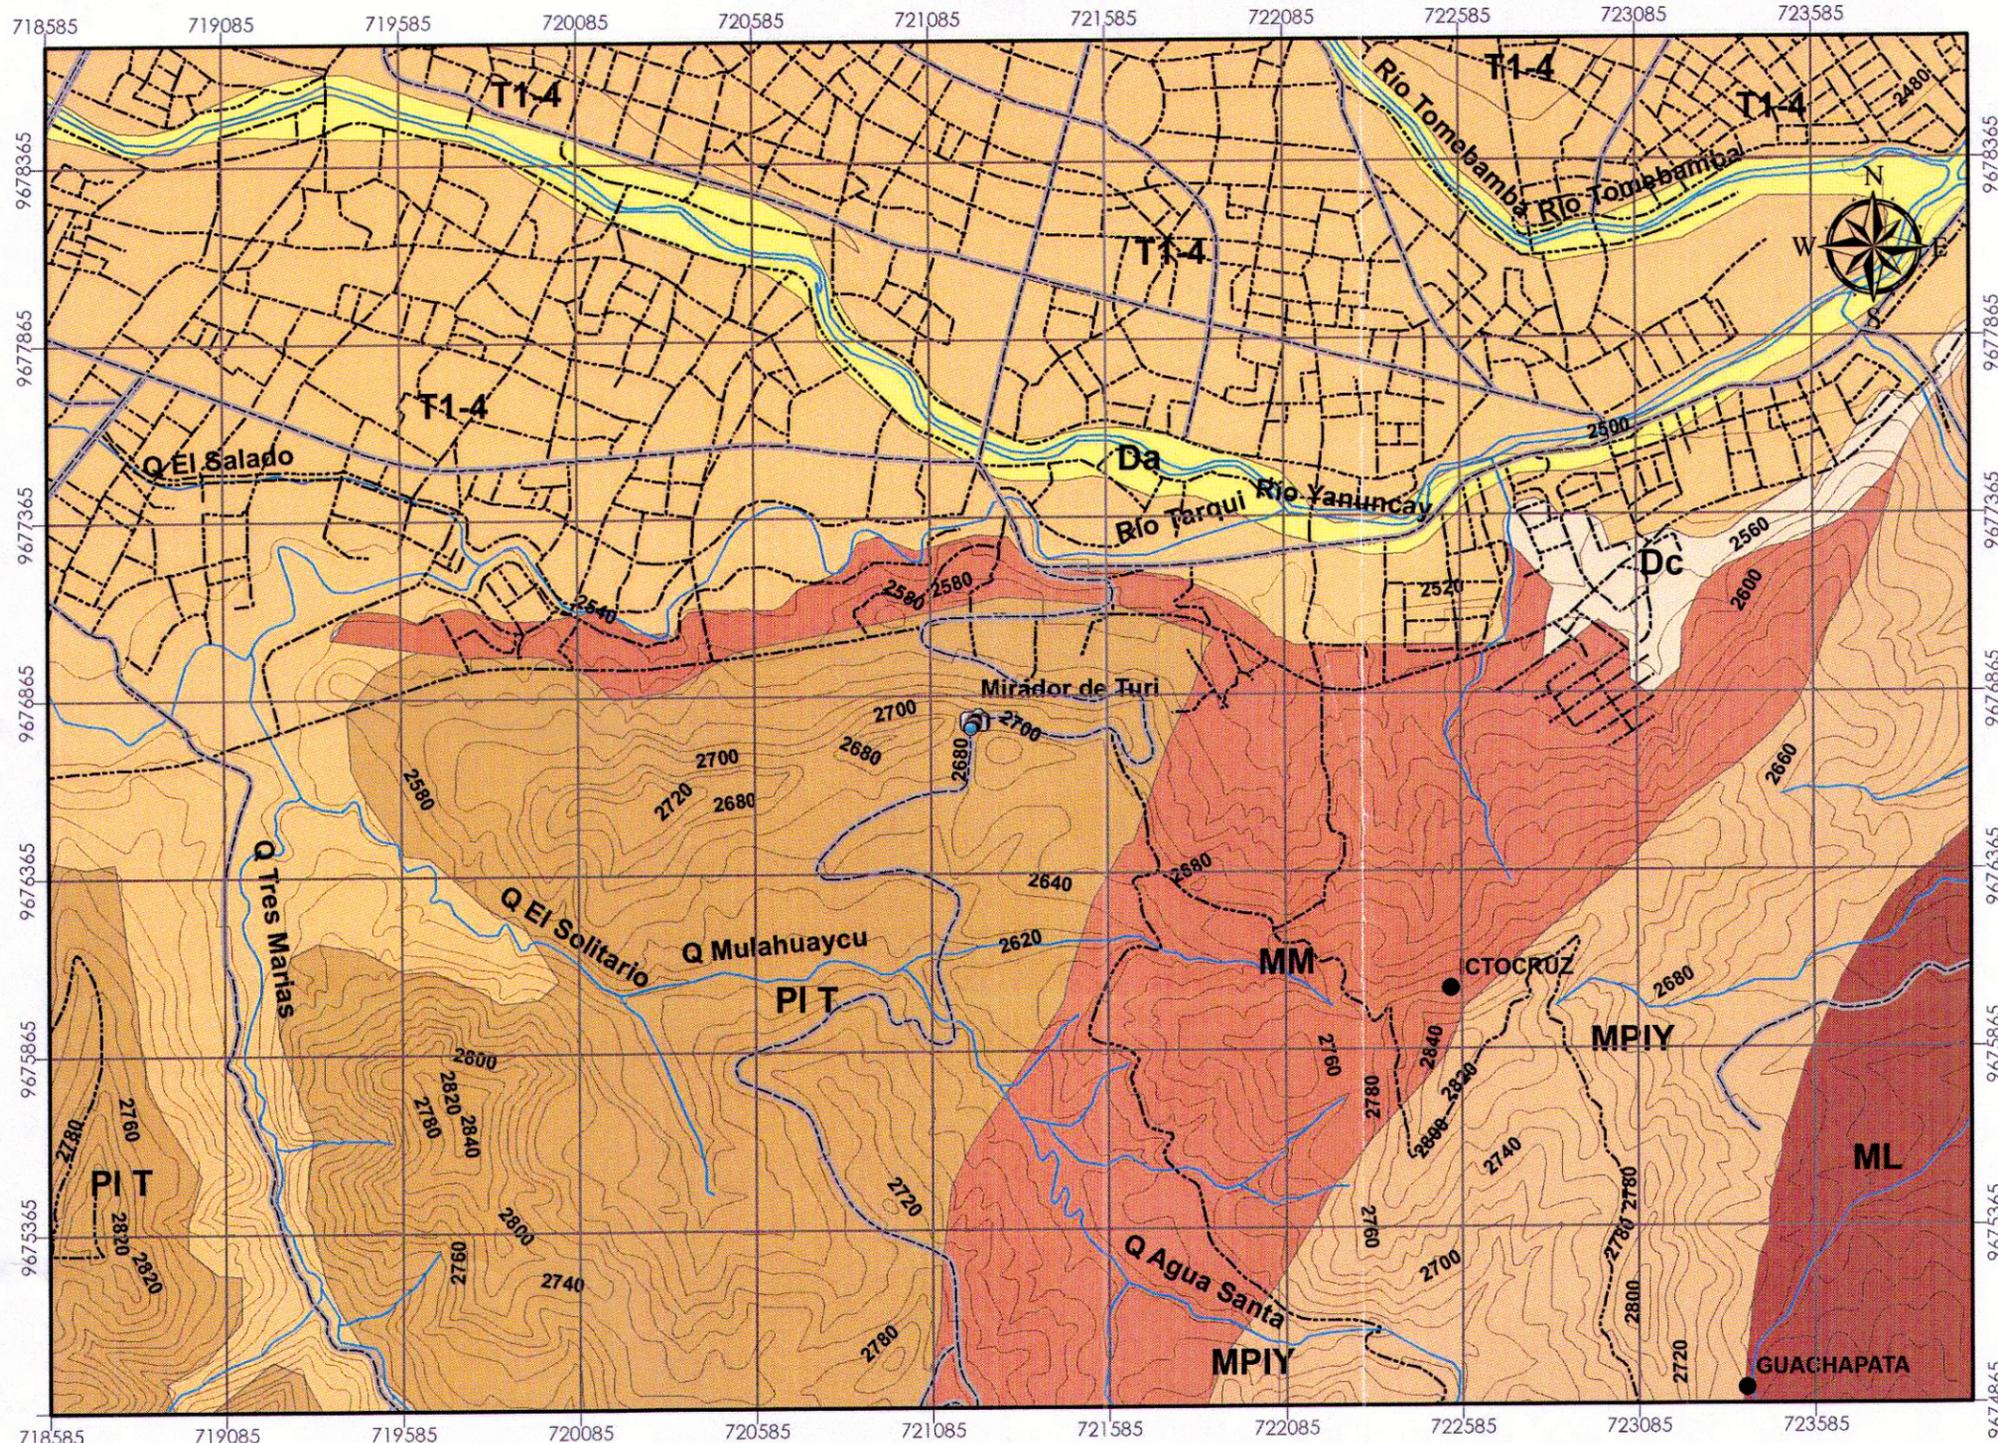
**ANEXO**  
**MAPA GEOLÓGICO**

LEYENDA GEOLOGICA	
	Da: Depósitos Aluviales
	Dc: Depósitos Coluviales
	T1-4: Terrazas Aluviales y Fluvio glaciares
	PI T: Formación Turi
	MM: Formación Mangán
	MPIY: Formación Azogues
	ML: Formación Loyola
	MB: Formación Biblián

El área de la ciudad de Cuenca se encuentra mapeada a detalle desde el punto de vista geológico gracias al Proyecto PRECUPA que presentó su informe final en 1998. El área del mirador Turi, se describe como la Formación Turi y dentro de su área de influencia se

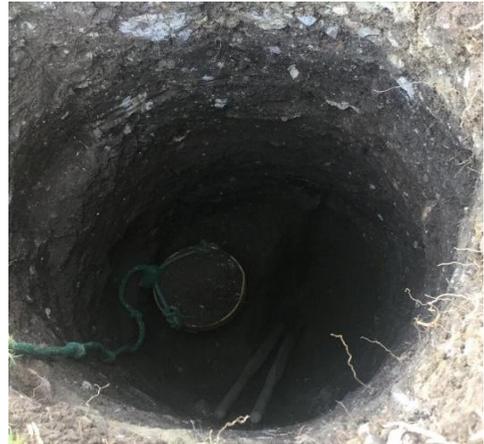
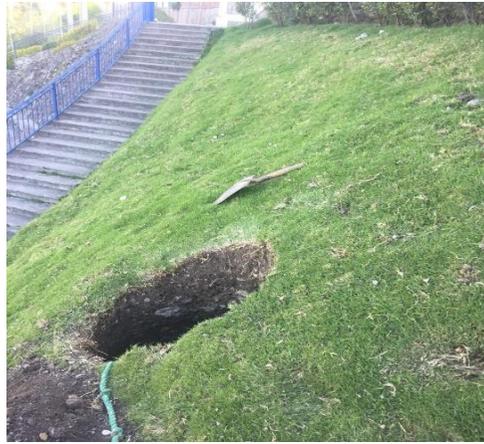
PROFUNDIDAD (m)	DESCRIPCIÓN DEL SUELO	Fotos: Indica el sitio de exploración PCA-01 y materiales encontrados																													
0.00 0.20	Capa vegetal

Material limoso de color negro, de baja plasticidad, consistencia media, y con un bajo contenido de arenas y gravas. Se presume que el material corresponde a un relleno realizado durante la construcción de la plataforma del mirador actual.																														
	<table border="0"> <tr> <td><b>Muestra 1</b></td> <td></td> <td><b>Clasificación</b></td> <td></td> <td><b>Gradación:</b></td> <td></td> </tr> <tr> <td>LL:</td> <td>42.7%</td> <td>SUCS:</td> <td>ML</td> <td>Grava:</td> <td>12%</td> </tr> <tr> <td>LP:</td> <td>27.9%</td> <td>AASTHO:</td> <td>A-7-6</td> <td>Arena:</td> <td>34%</td> </tr> <tr> <td>IP:</td> <td>14.8%</td> <td></td> <td></td> <td>Finos:</td> <td>53%</td> </tr> <tr> <td>% Humedad:</td> <td>16.0%</td> <td></td> <td></td> <td></td> <td></td> </tr> </table>		<b>Muestra 1</b>		<b>Clasificación</b>		<b>Gradación:</b>		LL:	42.7%	SUCS:	ML	Grava:	12%	LP:	27.9%	AASTHO:	A-7-6	Arena:	34%	IP:	14.8%			Finos:	53%	% Humedad:	16.0%

Material areno limoso de color café, con una consistencia entre media y dura, plasticidad baja, y un alto contenido de arenas y gravas. Se presume que este material corresponde a un conglomerado de la formación Turi.																														
	<table border="0"> <tr> <td><b>Muestra 2</b></td> <td></td> <td><b>Clasificación</b></td> <td></td> <td><b>Gradación:</b></td> <td></td> </tr> <tr> <td>LL:</td> <td>43.5%</td> <td>SUCS:</td> <td>SM</td> <td>Grava:</td> <td>34%</td> </tr> <tr> <td>LP:</td> <td>26.9%</td> <td>AASTHO:</td> <td>A-2-7</td> <td>Arena:</td> <td>35%</td> </tr> <tr> <td>IP:</td> <td>16.6%</td> <td></td> <td></td> <td>Finos:</td> <td>31%</td> </tr> <tr> <td>% Humedad:</td> <td>13.8%</td> <td></td> <td></td> <td></td> <td></td> </tr> </table>		<b>Muestra 2</b>		<b>Clasificación</b>		<b>Gradación:</b>		LL:	43.5%	SUCS:	SM	Grava:	34%	LP:	26.9%	AASTHO:	A-2-7	Arena:	35%	IP:	16.6%			Finos:	31%	% Humedad:	13.8%

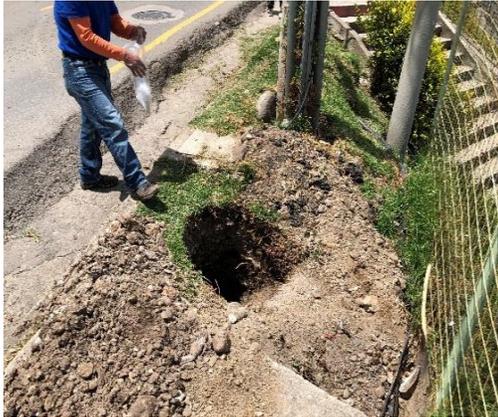
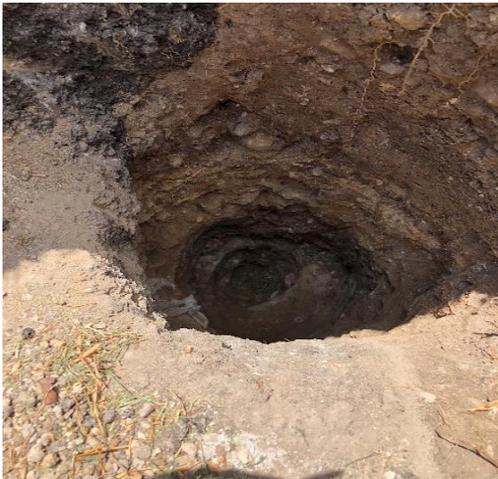
PROFUNDIDAD (m)	DESCRIPCIÓN DEL SUELO		Fotos: Indica el sitio de exploración PCA-02 y materiales encontrados	
0.00 0.15	Capa vegetal			
1.00	Relleno al volteo, colocado en el sitio, mezcla de material areno gravoso, con escombros de construcción

Material de relleno colocado para la conformación de la mesa de la vía, caracterizado por una arena arcillosa de color café, con una plasticidad baja, consistencia entre media y dura, y con un contenido considerable de arenas y gravas.			
2.20	<p><b>Muestra 1</b></p> <p>LL: 45.9%</p> <p>LP: 25.9%</p> <p>IP: 20.0%</p> <p>% Humedad: 16.3%</p>	<p><b>Clasificación</b></p> <p>SUCS: SC</p> <p>AASTHO: A-7-6</p>	<p><b>Gradación:</b></p> <p>Grava: 16%</p> <p>Arena: 35%</p> <p>Finos: 49%</p>

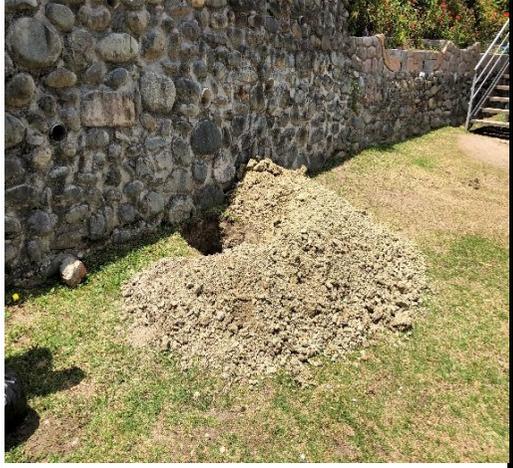
PROFUNDIDAD (m)	DESCRIPCIÓN DEL SUELO					Fotos: Indica el sitio de exploración PCA-03 y materiales encontrados
0.00 0.15	Capa vegetal					
	Material limoso de color café, de alta plasticidad, y consistencia media, con un contenido bajo de gravas y alto de arenas.					
	<b>Muestra 1</b>		<b>Clasificación</b>		<b>Gradación:</b>

<b>LL:</b>	<b>83.2%</b>	<b>SUCS:</b>	<b>MH</b>	<b>Grava:</b> 10%	
	<b>LP:</b>	<b>50.5%</b>	<b>AASTHO:</b>	<b>A-7-5</b>	<b>Arena:</b> 25%	
	<b>IP:</b>	<b>32.7%</b>			<b>Finos:</b> 65%	
	<b>% Humedad:</b>	<b>27.5%</b>

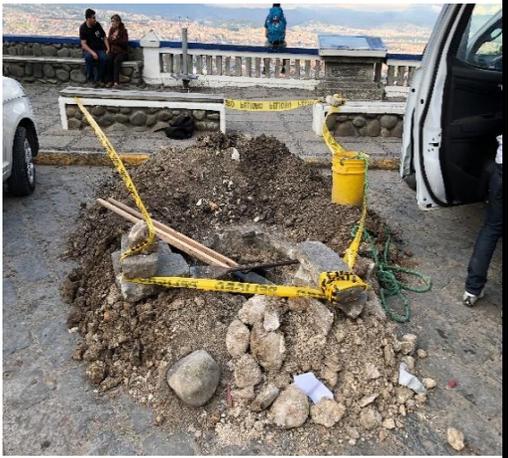
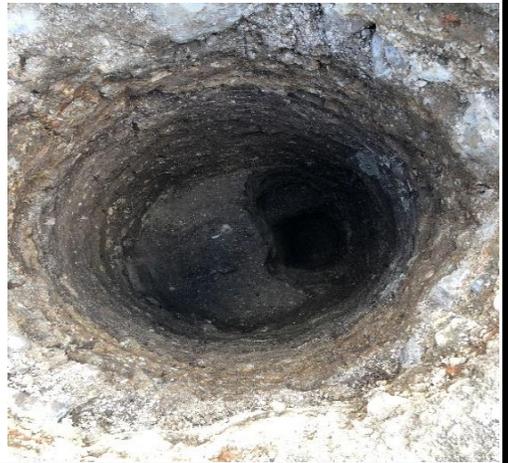
PROFUNDIDAD (m)	DESCRIPCIÓN DEL SUELO	Fotos: Indica el sitio de exploración PCA-04 y materiales encontrados																														
0.00 0.25	Estructura de pavimento

Material limoso de color negro, de baja plasticidad, consistencia media, y con un bajo contenido de arenas y gravas. Se presume que el material corresponde a un relleno realizado durante la construcción de la plataforma del mirador actual. Material semejante al primer material encontrado en la PCA-01.																															
2.50																																
	Material areno limoso de color café claro, con una plasticidad media y una consistencia entre media y alta, y un contenido alto de arenas y gravas.

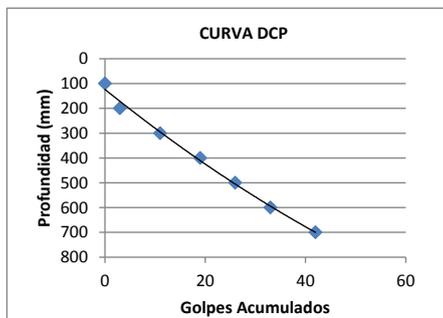
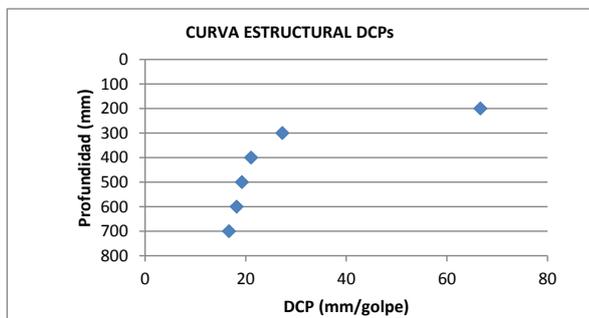
PROFUNDIDAD (mm)	PROFUNDIDAD ENTRE LECTURA (mm)	NÚMERO DE GOLPES	GOLPES ACUMULADOS	DCP (mm/golpe)
100	100	0	0	
200	100	3	3	66.67
300	100	8	11	27.27
400	100	8	19	21.05
500	100	7	26	19.23
600	100	7	33	18.18
700	100	9	42	16.67

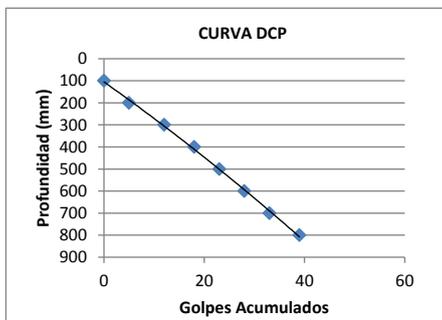
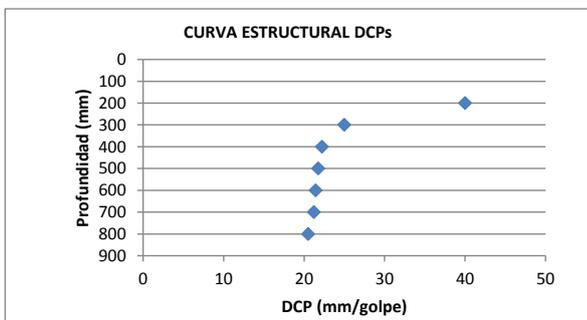
PROFUNDIDAD (mm)	PROFUNDIDAD ENTRE LECTURA (mm)	NÚMERO DE GOLPES	GOLPES ACUMULADOS	DCP (mm/golpe)
100	100	0	0	
200	100	5	5	40.00
300	100	7	12	25.00
400	100	6	18	22.22
500	100	5	23	21.74
600	100	5	28	21.43
700	100	5	33	21.21
800	100	6	39	20.51

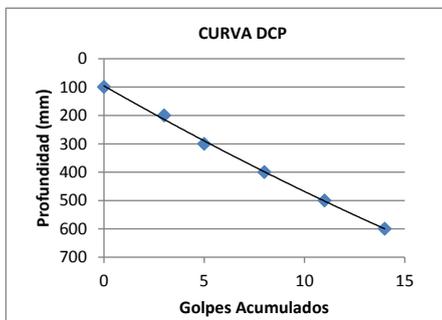
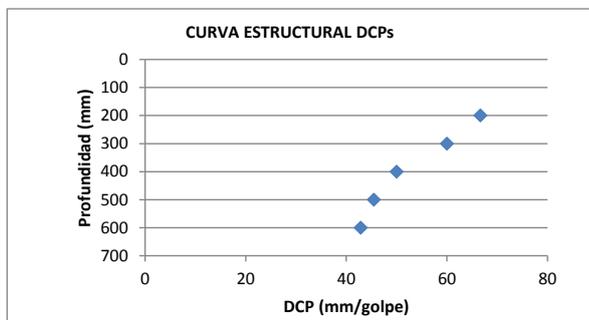
PROFUNDIDAD (mm)	PROFUNDIDAD ENTRE LECTURA (mm)	NÚMERO DE GOLPES	GOLPES ACUMULADOS	DCP (mm/golpe)
100	100	0	0	
200	100	3	3	66.67
300	100	2	5	60.00
400	100	3	8	50.00
500	100	3	11	45.45
600	100	3	14	42.86

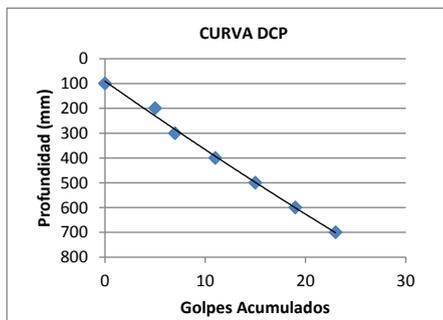
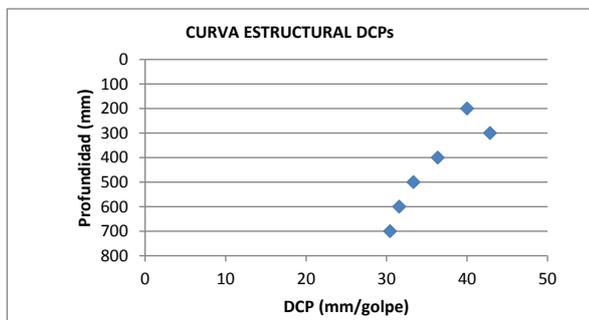
PROFUNDIDAD (mm)	PROFUNDIDAD ENTRE LECTURA (mm)	NÚMERO DE GOLPES	GOLPES ACUMULADOS	DCP (mm/golpe)
100	100	0	0	
200	100	5	5	40.00
300	100	2	7	42.86
400	100	4	11	36.36
500	100	4	15	33.33
600	100	4	19	31.58
700	100	4	23	30.43
