DE SAN AGUSTÍN Y SURRUPAMBA AL BARRIO NUEVE DE OCTUBRE

Memorias y patrimonio en la escuela de los Hermanos Cristianos

GAD MUNICIPAL DEL CANTÓN CUENCA
DIRECCIÓN GENERAL DE ÁREAS HISTÓRICAS Y PATRIMONIALES
DEPARTAMENTO DE INVESTIGACIONES HISTÓRICAS, ANTROPOLÓGICAS Y TÉCNICAS

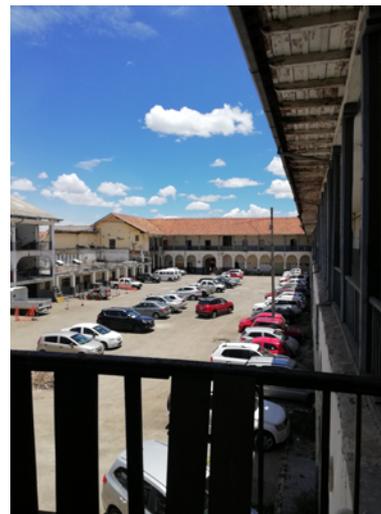
Ilustración 1: Vista hacia la crujía este de la antigua escuela de los Hermanos Cristianos.
Fuente: Dániaba Montesinos González, 2022.

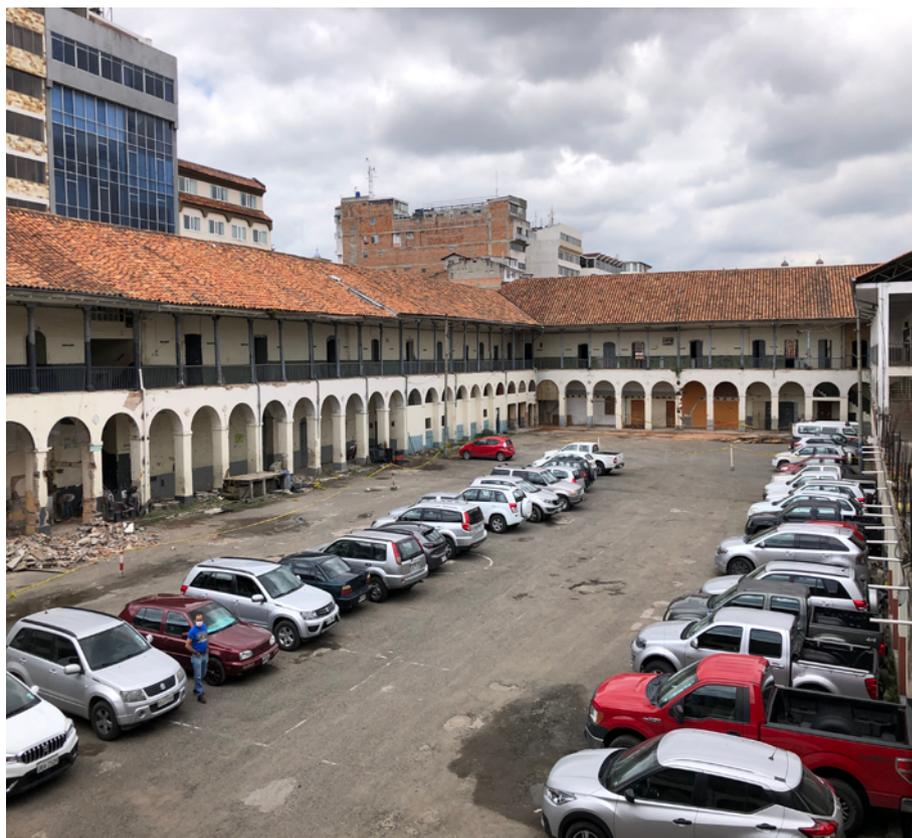
Ilustración 2: Vista hacia las crujías sur y oeste de la antigua escuela de los Hermanos Cristianos.
Fuente: DGAHP, equipo técnico de proyectos, 2022.

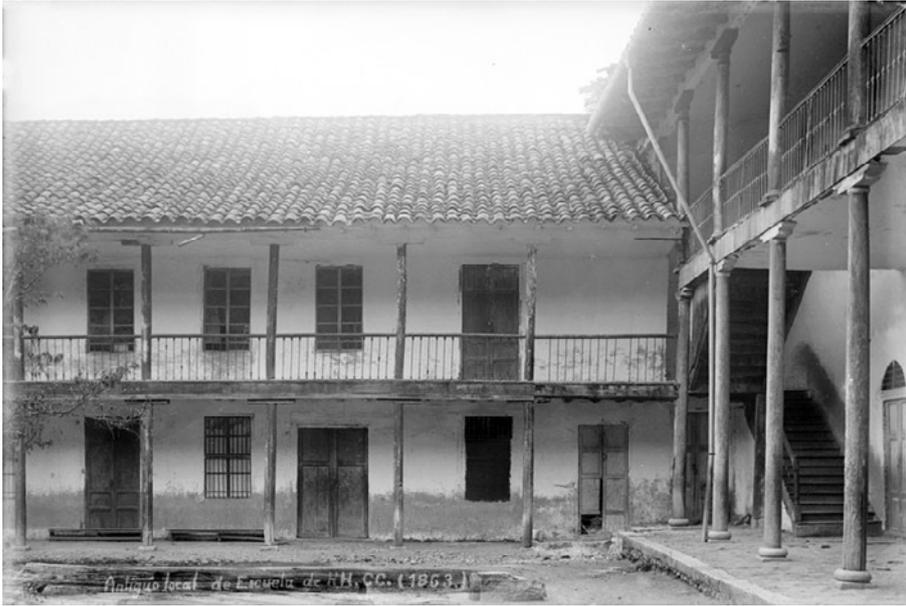
Ilustración 5: Antiguo local de la escuela de los Hermanos Cristianos (1863). Manuel Jesús Serrano, ca. 1920-1926.
Fuente: INPC, Fotografía Patrimonial, Fondo Manuel Jesús Serrano, cód. 14320.

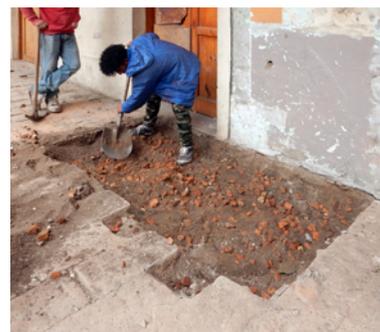
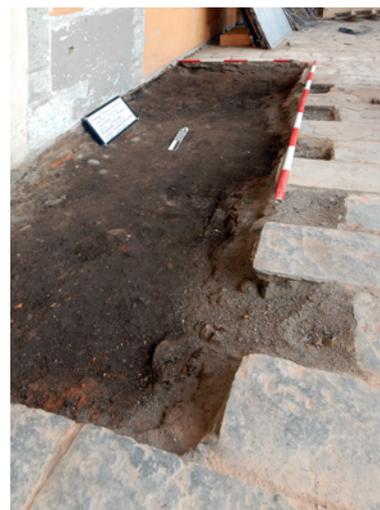
Ilustraciones 1 y 2: Unidades de prospección arqueológica en bases de muros de pasillos exteriores, antigua escuela de los Hermanos Cristianos.
Fuente: DGAHP, Juan Pablo Vargas Díaz, 2022.

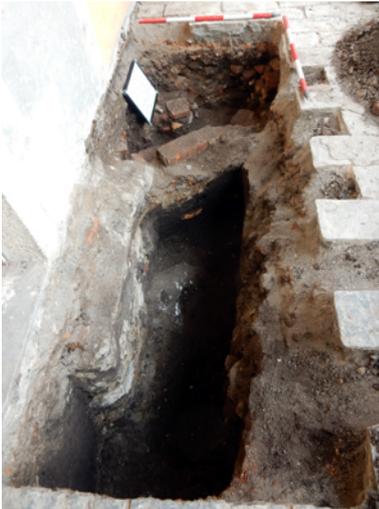
Ilustración 3: Prospección arqueológica en la antigua escuela de los Hermanos Cristianos. Fuente: DGAHP, Juan Pablo Vargas Díaz, 2022.

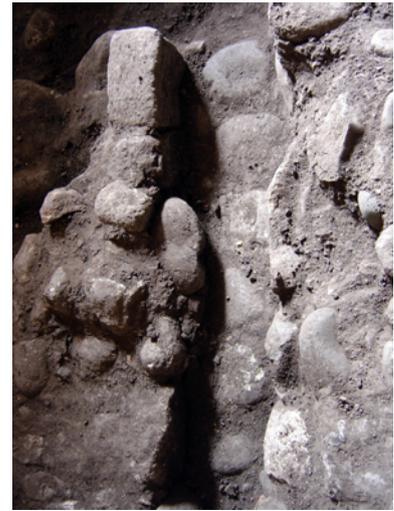
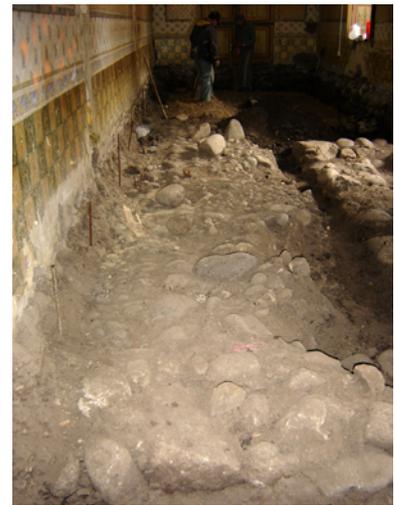
Ilustraciones 4 y 5: Antiguos canales de distribución de agua en la casa en donde hoy funciona el bazar La Victoria.
Fuente: Nancy Medina Lazo, 2006.

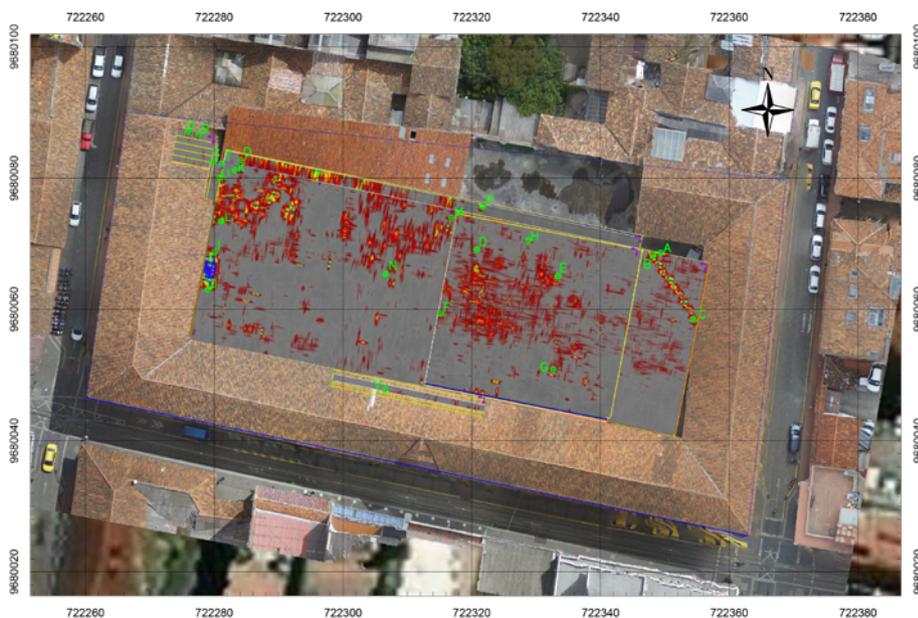
Ilustración 6: Mapa que indica anomalías como resultado de la prospección geofísica.
Fuente: DGAHP, Alfredo Vázquez Roura, 2021.

TABLA DE ANOMALIAS		RESULTADOS GEORADAR		
PUNTO	COORDENADAS		Profundidad (m)	Descripción
	X	Y		
ZONA 1 - PATIO ESTE				
A	722349,3	9680069,6	1 a 1,5	Posible pozo de infraestructura (alcantarilla/eléctrico)
B	722348,1	9680068,2	1 a 1,25	Anomalía de tubería
C	722354,4	9680058,4		
ZONA 2 - PATIO CENTRAL				
D	722320,8	9680069,1	1,15	Posibles pisos
E	722333,4	9680065	2,5	
F	722315,1	9680059,3		
G	722332,8	9680050,8		
H	722328,8	9680070,5		
ZONA 3 - PATIO OESTE				
I	722280	9680068,7	1	Posible alcantarilla o pozo de revisión
J	722279	9680063		
K	722283,2	9680081,2	1 a 2	Posible loza de piso o contacto
L	722281,1	9680073,4		
M	722316,9	9680074		
N	722306,6	9680065,4		
ZONA 4 - PASILLO NORTE				
O	722284,2	9680082,7	1,2	Posibles elementos constructivos anteriores
P	722321,7	9680075,6		
ZONA 5 - Aula				
Q	722275,9	9680087	1,2 - 1,6	Posibles pozos o reflector tipo loza, muro o zapata de cimentación
R	722277,6	9680086,7

ZONA 6 - PASILLO OESTE				
S	722279,8	9680082,5	1	Puede tratarse de una tubería o un elemento lineal
T	722281,2	9680082,2		
U	722280,9	9680080	1,2 a 1,6	Puede tratarse de un elemento lineal tipo muro o cimiento
ZONA 7 - PASILLO SUR				
V	722307	9680047	1 - 1,90	Posible sumidero o espacio vacío

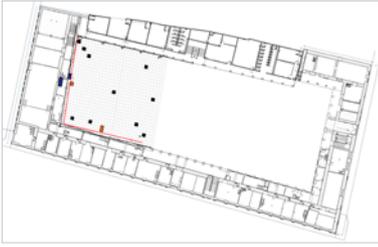
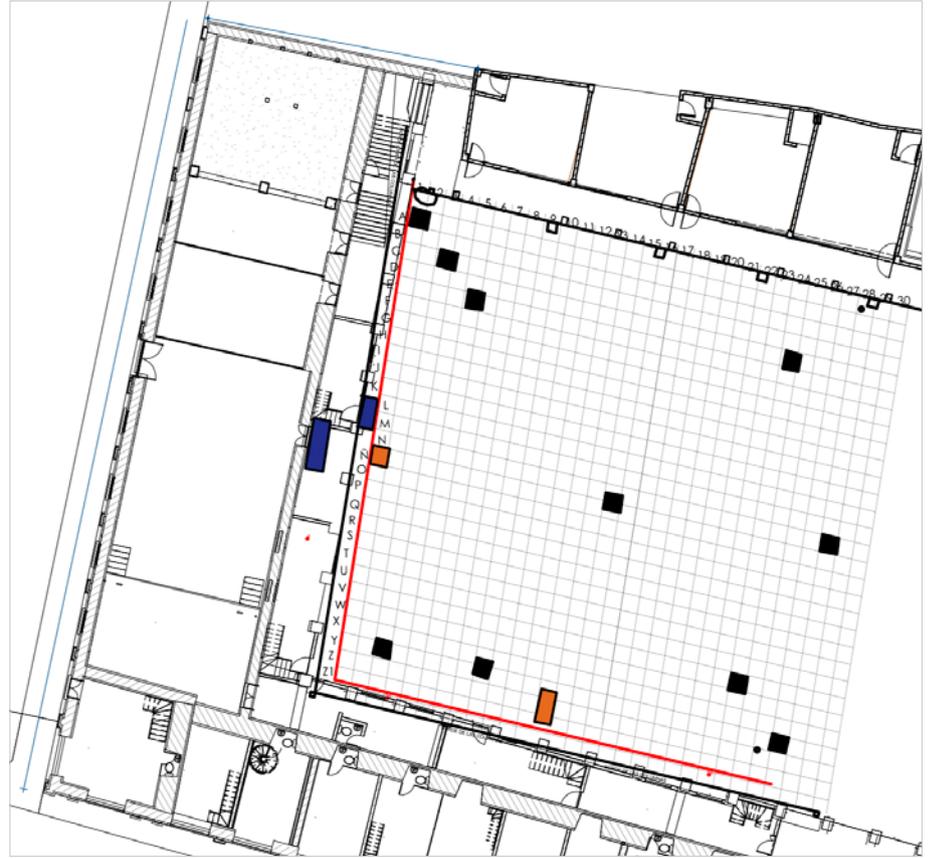
Ilustraciones 7 y 8: Ubicación de unidades de muestreo arqueológico: en naranja (patio) y en azul marino (corredores interiores) se indican puntos con evidencia arqueológica, en negro se marcan sitios que carecen de relevancia.
Fuente: DGAHP, Luis Jarama y Pedro David Rodríguez, 2022.

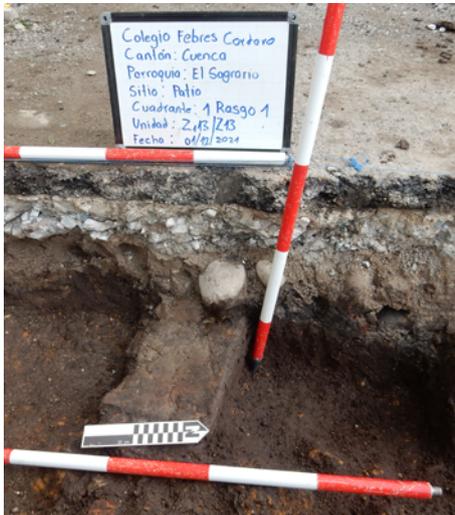
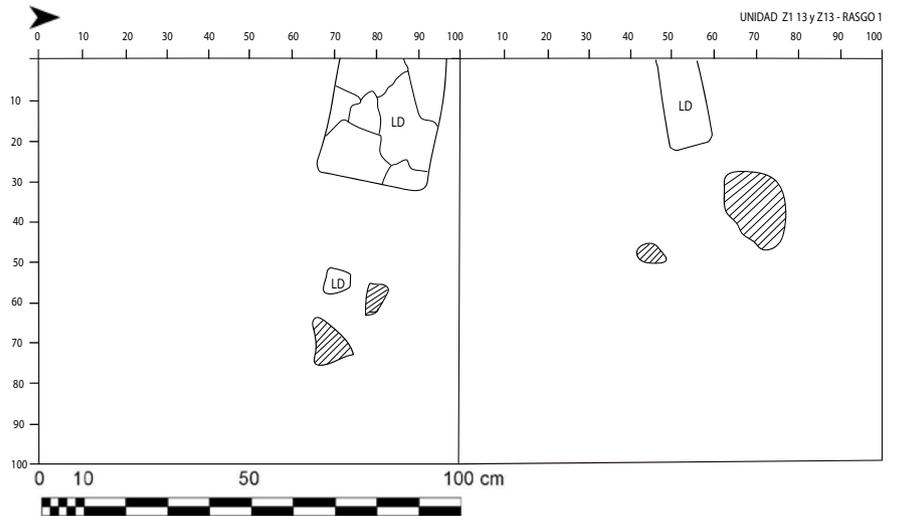
A los treinta y seis centímetros se detectó ladrillo panelón hacia el lado noroeste, junto al vértice; este hallazgo se registró como rasgo 1. A la misma profundidad, cerca del piso de ladrillo, se encontraron pequeños fragmentos óseos en avanzado estado de deterioro, lo que dificultó la determinación de su pertenencia a restos humanos o animales.

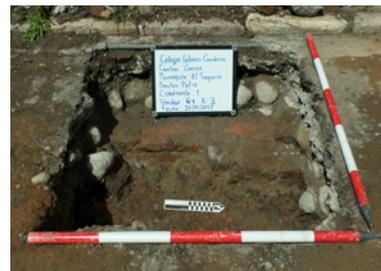
Ilustración 11: Vista oblicua lateral de la capa superior del murete en la unidad Ñ1, estrato 3, rasgo 11.
Fuente: DGAHP, Nelly Mercedes Méndez Carchi, 2022.

Se trata de un muro de ladrillo que aparece a veintitún centímetros de profundidad, orientado de norte-sur, en el perfil oeste de la unidad. El murete se compone de cuatro filas de ladrillos de treinta centímetros de largo por quince de ancho y cinco de espesor. En suma, tiene veinticinco centímetros de alto por un metro de largo y está unido con mortero de cal y arena. En la base de este pequeño muro hay piedras medianas de canto rodado, cuyos tamaños oscilan entre siete centímetros de largo por quince de ancho. Posiblemente son parte de estructuras arquitectónicas correspondientes a la transición entre los periodos colonial y republicano como se observa en la evidencia material objeto de este estudio.

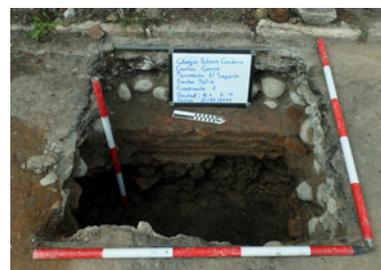
Ilustración 12: Vista oblicua lateral de la capa superior del murete en la unidad Ñ1, estrato 4, rasgo 11.
Fuente: DGAHP, Nelly Mercedes Méndez Carchi, 2022.

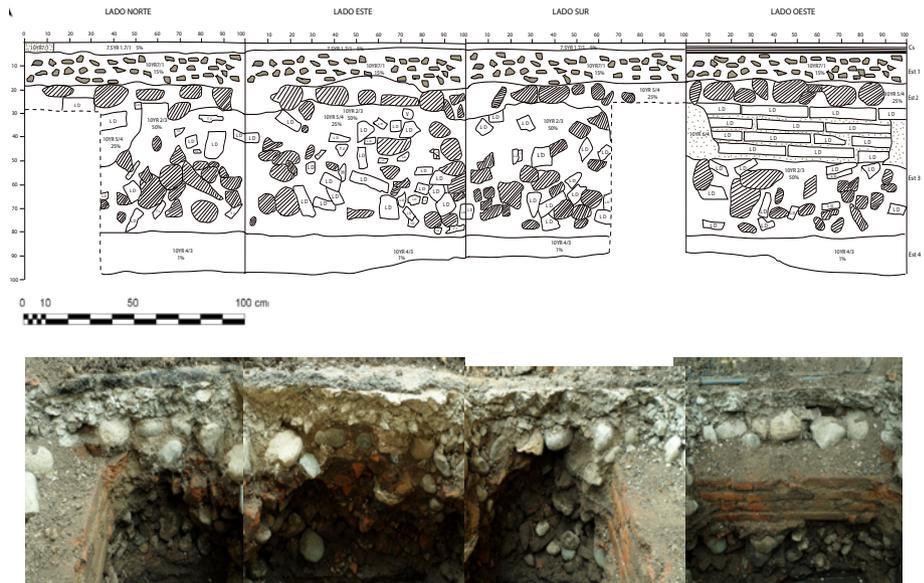
Ilustración 13: Representación gráfica de los perfiles de la unidad de muestreo arqueológico N1. Fuente: DGAHP, Juan Pablo Vargas Díaz, Lennin Andrés Mendieta Cabrera, 2022.

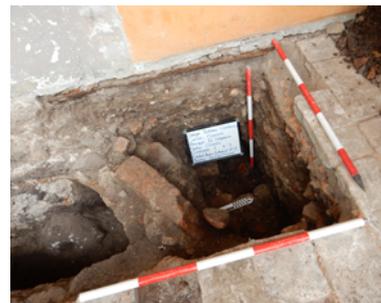
Ilustración 14: Vista frontal oblicua de evidencias materiales de canales, rasgo 9 en la unidad de análisis estructural número 7.
Fuente: DGAHP, Silvia Noemí Guzmán Mogrovejo, 2022.

Debajo de estas hileras se determinó una inclinación que emula la forma de una V con base plana, su dimensión es de trece centímetros de ancho por treinta de largo, con espacio de dos centímetros para el mortero; hacia el lado noreste solo se advirtieron algunos fragmentos de este material. No ha sido factible determinar la presencia de la pared norte del canal, las construcciones posteriores han eliminado este elemento, aunque se localizó un pedazo de veintidós centímetros de largo por quince de ancho, unido con mortero de cal y arena.

En el perfil oeste debajo de la base plana del mencionado canal, se halló teja invertida; al parecer se trata de la base de otro más antiguo, se observó un poco de mortero de cal y arena de medio centímetro de espesor en la unión de las tejas. Quizá su orientación sea de este a oeste, está a una profundidad de cincuenta y ocho centímetros, se desconoce el material de sus paredes pero los fragmentos de ladrillo señalan que fue un canal hecho con estos elementos, con base de teja como los que se encontraron en la casa de la Lira,²⁸ en la escuela Central,²⁹ en la plazuela de Santo Domingo,³⁰ por citar algunos ejemplos.

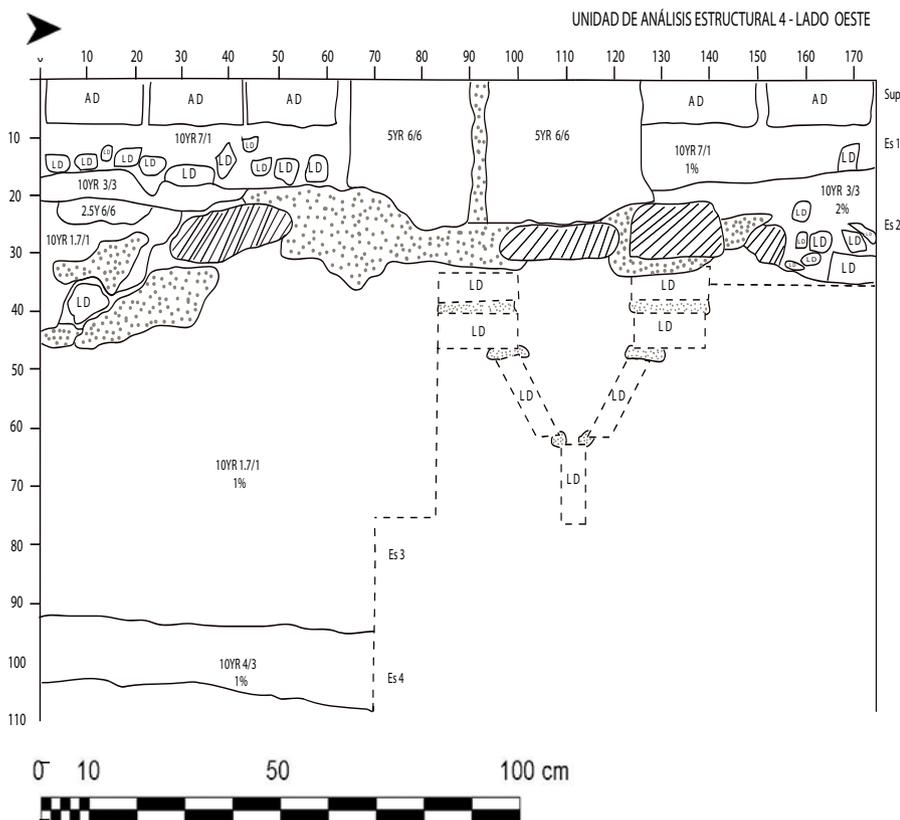
Ilustración 15: Representación gráfica del canal, rasgo 6, identificado en la unidad de análisis estructural 4, perfil oeste.
Fuente: DGAHP, Juan Pablo Vargas Díaz, Lennin Andrés Mendieta Cabrera y Juan Sebastián Espinoza Rendón, 2022.

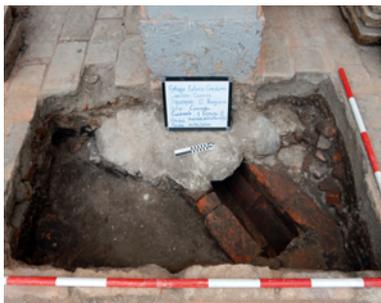
Ilustración 16: Vista superior del canal colonial-republicano; rasgo 6 redescubierto en la unidad de análisis estructural número 4. Fuente: DGAHP, Silvia Noemí Guzmán Mogrovejo, 2022.

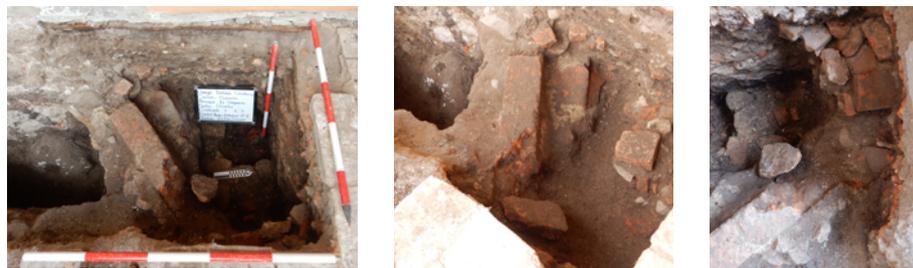
Ilustración 17: Vistas de evidencias materiales: canales en la unidad de análisis estructural número 7. Fuente: DGAHP, Silvia Noemí Guzmán Mogrovejo, 2022.

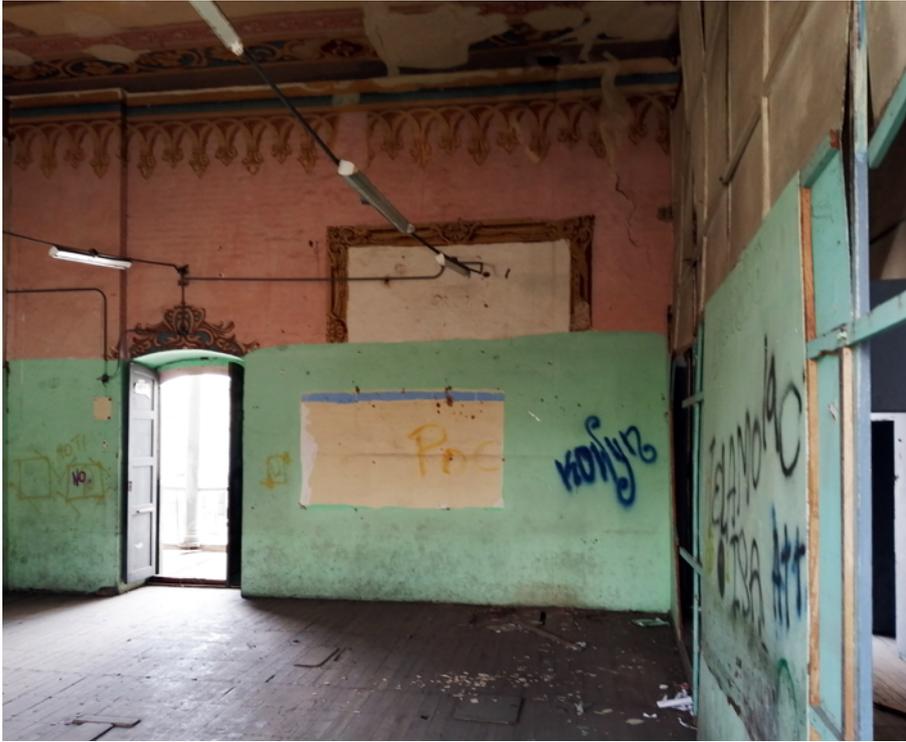
Ilustración 8: (B) Corte transversal: (7B1), (7B2), (7B3).
Fuente: INPC, Informe inédito, 2022.

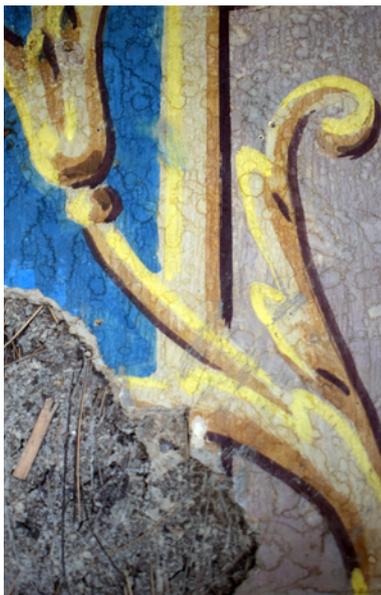
Ilustración 10: (A) Detalle del sitio de muestreo.
Fuente: Esteban Herrera González, 2022.

especulaciones y se determinó que las obras correspondientes a la capilla se vinculan a la técnica conocida como temple a la caseína⁵³ y que el pigmento que se empleó -con más probabilidad- fue de tipo artesanal debido al tamaño de las micras que son visibles a nivel macro fotográfico. Además, gracias a la aplicación de la estratigrafía se comprobó las distintas capas formadas en un nivel más profundo: en el caso del soporte está constituido por un revoque empañetado en una parte y en otra, encementado; una base de preparación hecha en caseína y una capa pictórica final sin barniz de protección.

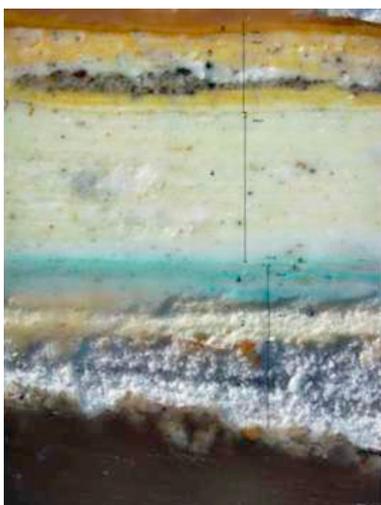
Ilustración 14: Detalle del sitio de muestreo: B) microscopía óptica (100 X).
Fuente: Informe INPC, 2022.

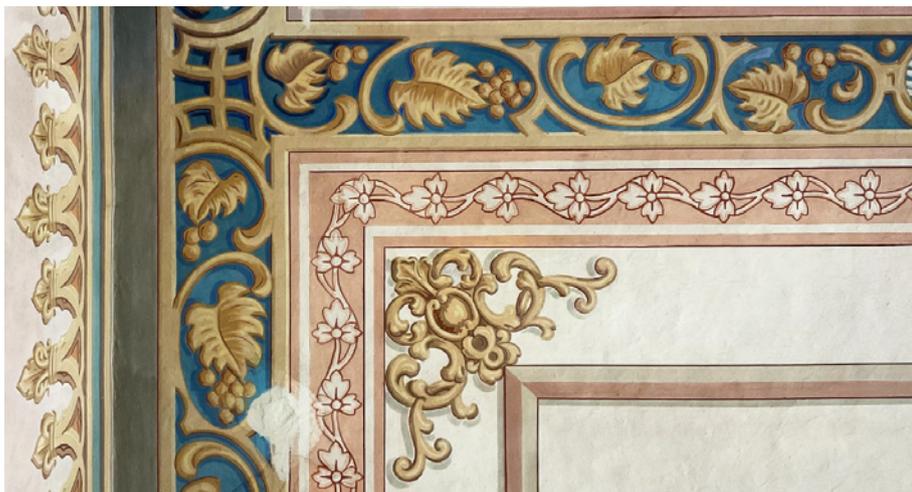
Las representaciones artísticas que se hallan en la techumbre corresponden a tres guardas decorativas de forma cuadrangular, cada una recorre el un tercio del perímetro de la capilla y se divide en tres franjas que crean un patrón de lectura.

Ilustración 16: Guardas decorativas cuadrangulares divididas en tres franjas que se halla en el cielo raso de la capilla.
Fuente: Eddy Chalco Calle, 2021.

Con una descripción más escrupulosa en torno a estas franjas, sobre la primera se observa que el fondo está pintado en azul cerúleo y existen dos elementos que se categorizan como los más sobresalientes, porque actúan a manera de parte medular del conjunto: así, hay un cartabón con fondo carmesí y marco dorado que encierra a un libro que sirve de asiento a un copón, una hostia y una estola,⁵⁵

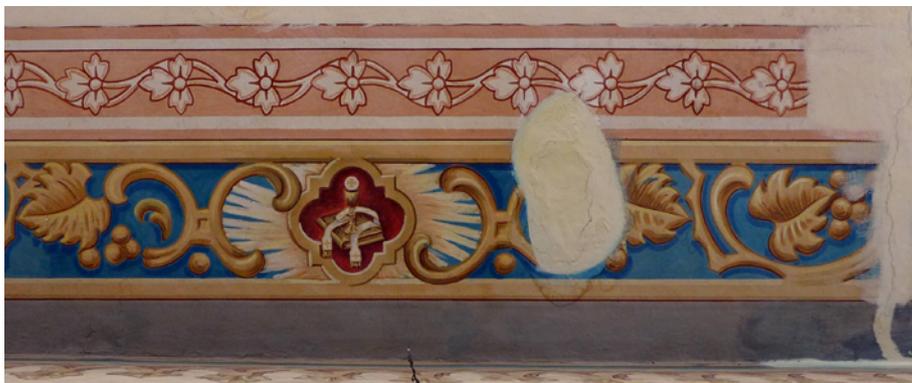
Ilustración 17: Cartabón que encierra una figuración de la Biblia –copón, hostia, estola– flanqueado con un rompimiento de gloria y formas ornamentales *art pompier* que se complementan con una hoja de parra y frutos de la vida.
Fuente: Dániaba Montesinos González, 2019.

y, a su vez, la representación da la impresión de estar cercada por un rompimiento de gloria y flanqueada por decoraciones que se adhieren a la tendencia *art pompier*, mimetizadas con una hoja de parra y varias figuras esféricas que aparentan ser frutos de la vid, todos estos elementos se han coloreado en tonos dorados. El segundo elemento que funciona a manera de punto concéntrico es un anagrama de Cristo, que está complementado con un rompimiento de gloria y con los mismos motivos *art pompier* descritos de forma previa.

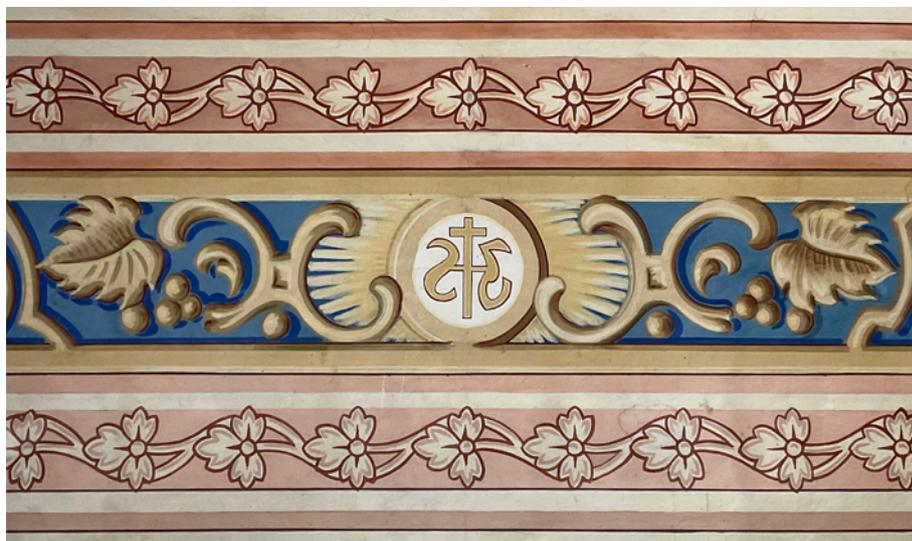
Ilustración 18: Anagrama de Cristo flanqueado por un rompimiento de gloria y acompañado de motivos alineados al *art pompier*.
Fuente: Eddy Chalco Calle, 2022.

Los motivos iconográficos de dicha franja aluden tácitamente a temática cristológica como lo evidencia el anagrama, el cual es una abreviatura de Jesús Hombre Salvador y se corresponde con el monograma resultante del nombre del hijo de Dios en griego.⁵⁶ Asimismo, las figuraciones en torno a la hostia, el copón, la estola, las hojas y las uvas se vinculan de forma directa al cuerpo y la sangre de Cristo y son de gran estelaridad en las formas culturales del catolicismo. Finalmente, el rompimiento de gloria sugiere la adhesión de estos elementos al plano espiritual y su superioridad frente a la dimensión física.⁵⁷

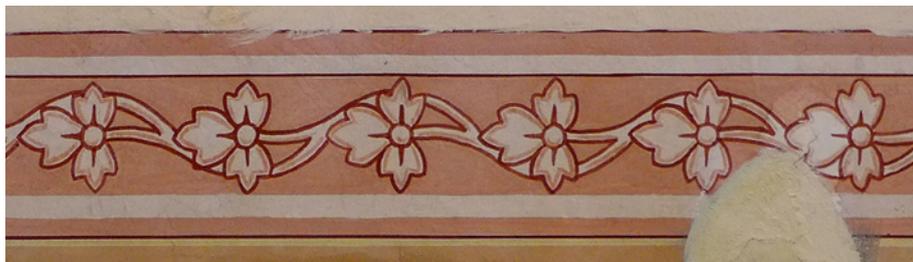
Ilustración 19: Detalle de la pintura relativa al motivo vegetal de las hiedras en la techumbre de la capilla.
Fuente: Dániaba Montesinos González, 2020.

este contexto, debe acotarse que dicha planta en la iconografía cristiana ha tenido gran preeminencia y aunque sus orígenes están vinculados al arte pagano terminó siendo absorbida por la religión que tuvo su germen en la figura de Jesús de Nazaret; en lo tocante al simbolismo de este motivo vegetal se ha postulado su adherencia a la inmortalidad y regeneración del alma.⁵⁸

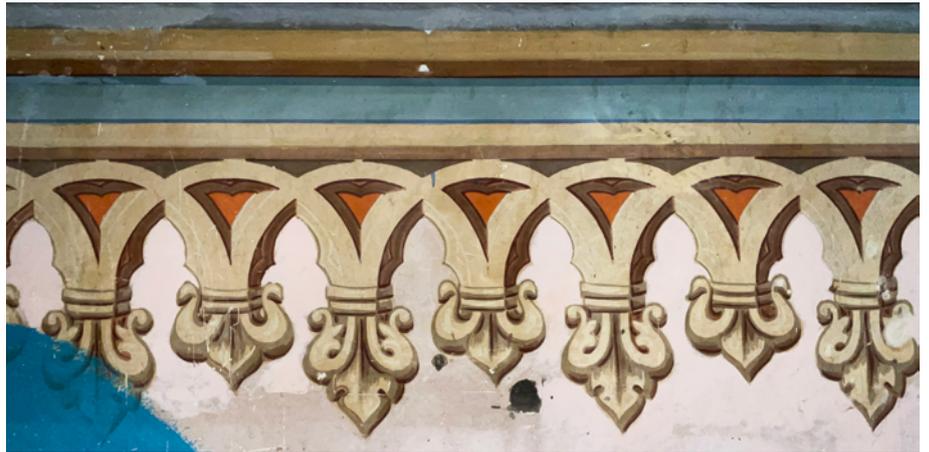
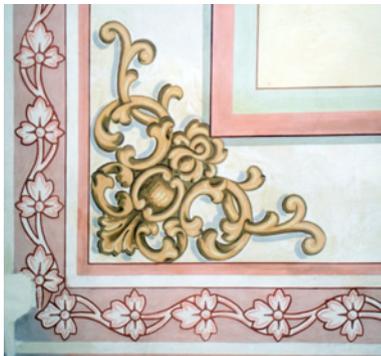
Ilustración 21: Detalle decorativo rococó que se une a una guarda en tonos rosa cerúleo y grisáceo.
Fuente: Esteban Herrera González, 2022.

La tercera franja, la cual tiene fondo blanco, posee sobre sus cuatro vértices ornamentos que se adhieren a la tendencia rococó y sugieren unirse a otra guarda decorativa de forma cuadrangular que ostenta tonos rosa cerúleo y grisáceos. Finalmente, al interior de esta última guarda y ubicándose justo en la mitad de todo el conjunto aparecen dos figuras interpuestas: un óvalo y un cuadrado, en relación a este último, se hace patente que antaño existió una suerte de plancha, situación que lleva a conjeturar que acogió una pintura seguramente tabular, dicha aseveración se fundamenta en base a que este tipo de práctica se ha visualizado en otros lugares de Cuenca y el sur ecuatoriano.

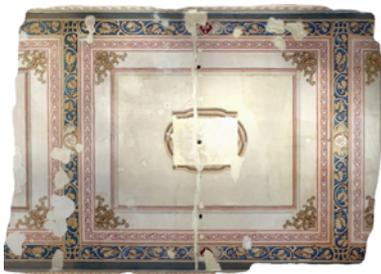
Ilustración 22: Figura ovalada superpuesta en un cuadrado.
Fuente: Eddy Chalco Calle, 2021.

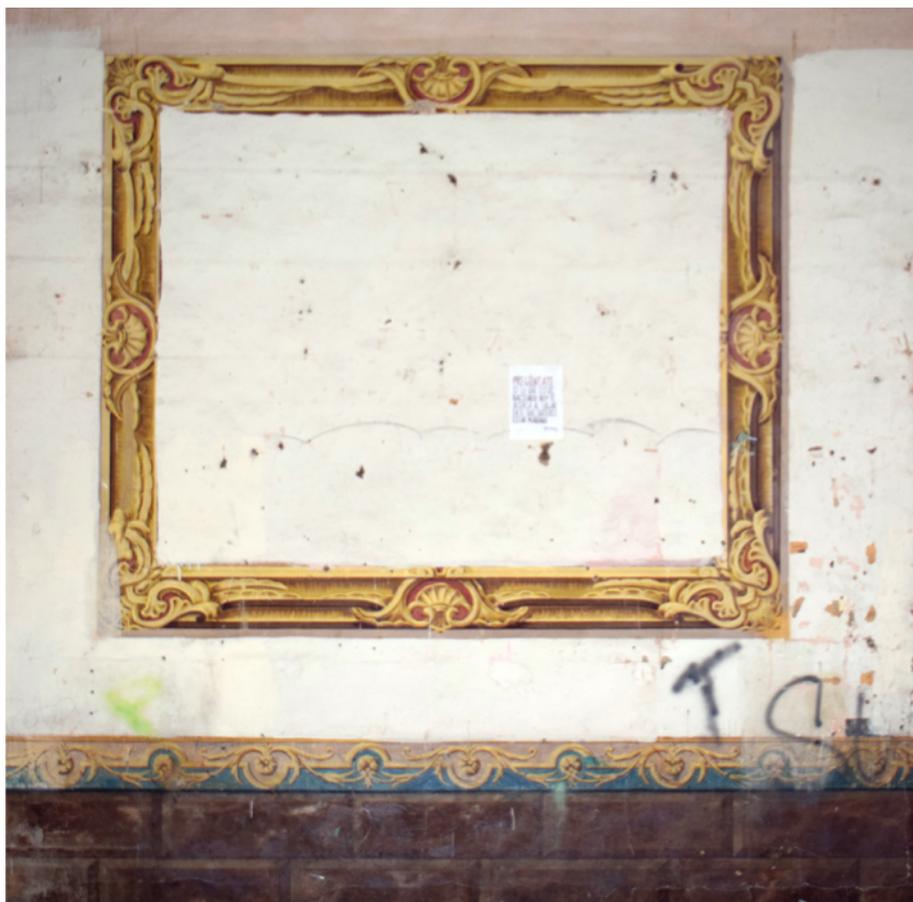
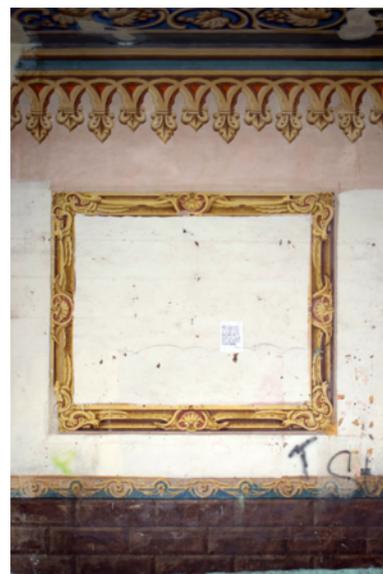
Ilustraciones 23 y 24: Detalle de zócalo que emula un conjunto de sillares rematados por una moldura rococó y marcos elaborados sobre el muro, los cuales encerraban pinturas al óleo y de tipo tabular.
Fuente: Esteban Herrera González, 2022.

Ulterior a este análisis formal, iconográfico y de los materiales sobre los temples a la caseína se hace indispensable realizar aproximaciones que entran en el espectro de lo iconológico; en dicho marco, la decoración de los zócalos y de las flores de lis invertidas ratifican la intención del artista porque sus pinturas funcionen a manera de un trampantojo arquitectónico, para dar la sensación de estar en una iglesia ricamente ornamentada, situación que lleva a conjeturar que los religiosos carecieron de recursos en lo que atañe a decoración del establecimiento y, de hecho, la mera construcción de la escuela se enfrentó a muchos contratiempos, aseveración que puede ratificarse en función de que bien avanzado el siglo XX, aún varios espacios arquitectónicos estaban inacabados, por ejemplo, en 1913 “(...) se solicitó contratar la madera necesaria para los andamios que servirán para enlucir la fachada de las Escuela de los Hermanos Cristianos, así como para concluir la fábrica del tramo occidental.”⁶⁴ En este sentido, el mencionado sector del edificio coincide con el lugar donde se emplaza la capilla en la actualidad y, en base a esta petición, se pueden datar las pinturas en una fecha posterior a ese año.

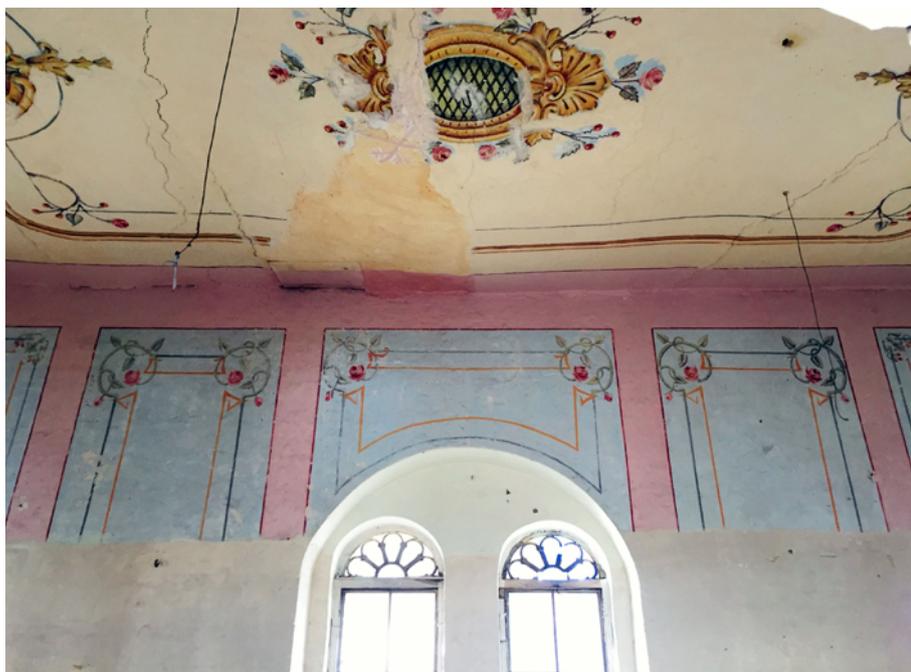
Ilustración 30: Detalles florales que se insertan en el *art nouveau*, sala contigua a la antigua capilla.
Fuente: Esteban Herrera González, 2022.

Adyacente a la capilla, justo en el paramento entre esa área y las escaleras hay un aula que posee una muestra de pinturas murales tanto en el cielo raso como en las paredes, estas últimas son de gran interés debido a que los detalles que las componen se adhieren al *art nouveau* (modernismo),⁷³ estilo poco desarrollado en Ecuador, aunque existen prototipos interesantes de bienes inmuebles y muebles sobre todo en Quito⁷⁴ y, en menor medida, en Guayaquil.⁷⁵

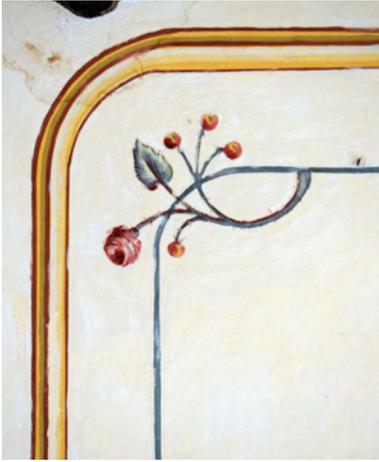
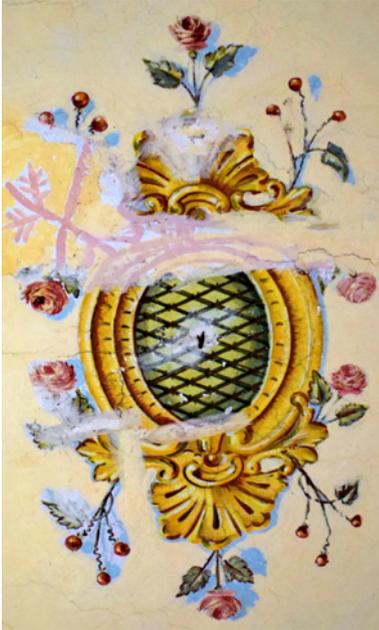
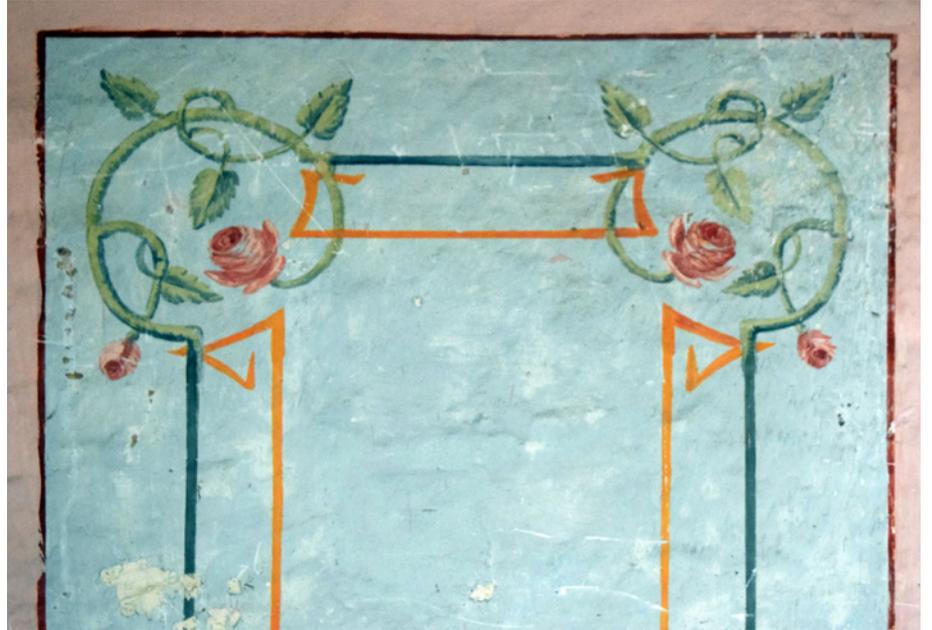
Ilustraciones 31, 32 y 33: Detalles de la figura central ubicada en cielo raso y de motivos florales de la pintura mural de los muros pertenecientes a la aula contigua a la antigua capilla.
Fuente: Esteban Herrera González, 2022.

Respecto al plano formal, los falsos frescos de las paredes se elaboraron en tonos pasteles y aunque el fondo se pintó en color rosa y azul al igual que en la capilla, la cromática de estos dos tonos difiere de manera significativa al cotejarlo con el espacio anterior; en este sentido, también se hace evidente la desemejanza en relación a la mano del autor. Así, las flores que se han representado son rosas con largos y curvilíneos tallos, los cuales evocan más a una enredadera que a la rigidez que caracteriza a esta flor, situación que claramente se fundamenta en la intención del artista de ejecutar la obra en clave *art nouveau*. Al focalizar la atención sobre la dimensión iconográfica, la rosa en la tradición cristiana es vinculada a la sangre de Cristo, sin embargo, al tratarse de un aula y no de un espacio sacro es imposible certificar que el objetivo del artífice era enlazar este detalle a aquel significado siendo lo más probable que fueron ilustradas con el firme propósito de ornamentar dicho recinto.

En relación al cielo raso, la tipología difiere significativamente al cotejarla con la de los paramentos porque aquí las formas se insertan en el estilo rococó por la presencia de rocallas si bien, no se puede asegurar lo mismo de la mano creadora, pues hay ciertos paralelismos en la composición de los pétalos y las hojas, pero la disimilitud en la clave y la paleta de colores pone al descubierto la posibilidad de que fueron varios artífices los que trabajaron sobre estas piezas artísticas. En este

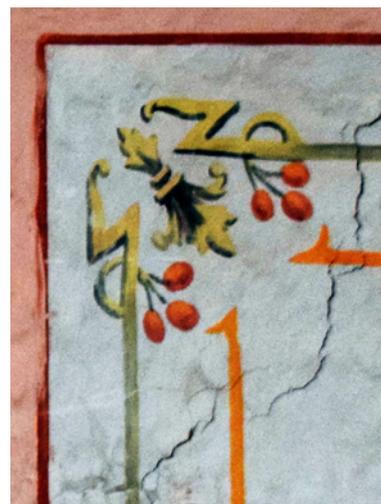
Ilustración 34: Detalle de pintura mural en el aula junto a la antigua capilla. Fuente: Esteban Herrera González, 2022.

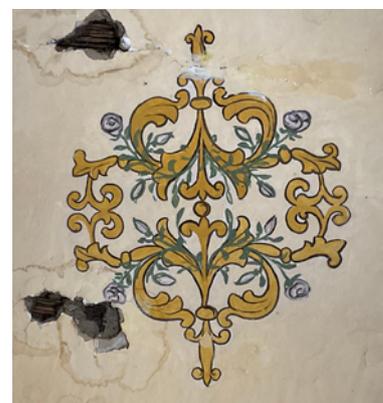
Ilustración 35: Detalles ornamentales ubicados en las seis aulas del paramento austral y oriental. Fuente: Eddy Chalco Calle, 2020.

Este grupo de aulas emplazadas en la parte más austral y oriental presentan un conjunto de pinturas murales únicamente en el cielo raso, las cuales en base al trazo demuestran haber sido elaboradas por una mano sin mucha experticia. Los elementos decorativos se adhieren a la tendencia rococó y están conformados por rocallas, flores y hojas. Las tonalidades empleadas están formadas por un color primario y tres secundarios: respecto del primero es el amarillo, mientras que, en relación a los segundos están el blanco, púrpura y verde. Al igual que en el anterior caso, no se puede aseverar que las pinturas tuvieron alguna finalidad hablando en términos iconográficos siendo lo más probable, que su ejecución respondió a un simple deseo de ornamentar el espacio. Respecto al potencial artífice hay tres variables que se han tomado en consideración para sugerir la posible autoría: las dos primeras se vinculan a dos entrevistas con exalumnos de esta escuela: el ya citado Eduardo Muñoz Borrero y Alejandro Chalco,⁷⁹ quienes mencionaron que entre los ilustradores que intervinieron es destacable un sujeto de apellido Lozano; la tercera variable se enlaza con una entrevista hecha a los señores Alberto Álvarez y Luis Sánchez, en la cual comentaron sobre el pintor cuencano Emilio Lozano afirmando “no era muy formal en su trabajo, utilizaba hasta escobas como sustitución de las brochas y regaba las tintas en el suelo, luego hacía manchas grandes. Creaba efectos que se podían percibir a la distancia”.⁸⁰

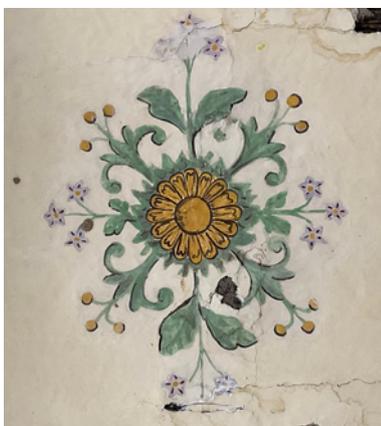
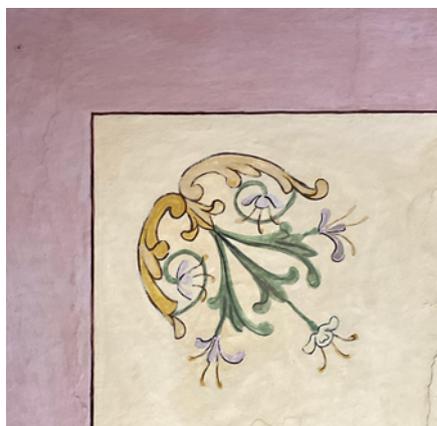
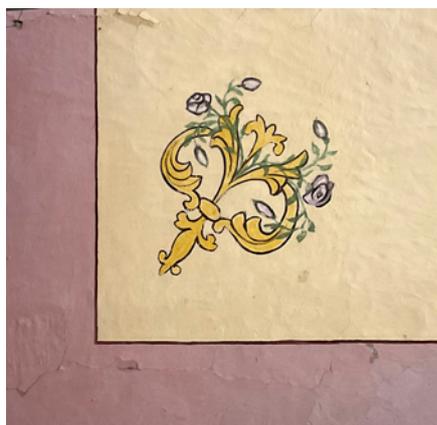
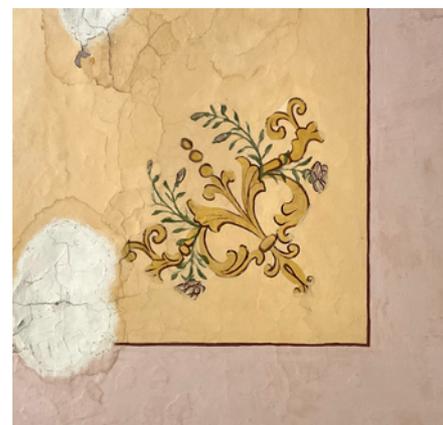
Ilustraciones 36, 37, 38, 39, 40 y 41: Detalles ornamentales ubicados en las seis aulas del paramento austral y oriental.
Fuente: Eddy Chalco Calle, 2020.

es Emilio Lozano. Para concluir, hay que traer a colación un apunte obtenido de las Actas del Concejo que demuestra que en el año de 1947 se autorizó la celebración de un contrato entre el señor Miguel Malo y el Concejo Municipal para el “(...) arreglo y pintado de aulas del local que ocupa la escuela de los Hermanos Cristianos a un mil sucres cada una de las seis aulas. El plazo de entrega será el de 30 días”.⁸¹ En consecuencia, cavilando en torno a toda esta información, no es imposible pensar que Miguel Malo fue el contratista y que subcontrató a Lozano para ejecutar estas obras, principalmente teniendo en cuenta que el monto es muy alto para un simple trabajo de recubrimiento y que el número de aulas arregladas coincide con las que poseen este templo a la caseína; de ser certera dicha presunción, las pinturas en cuestión deberían datarse entre el bienio 1947-1948.

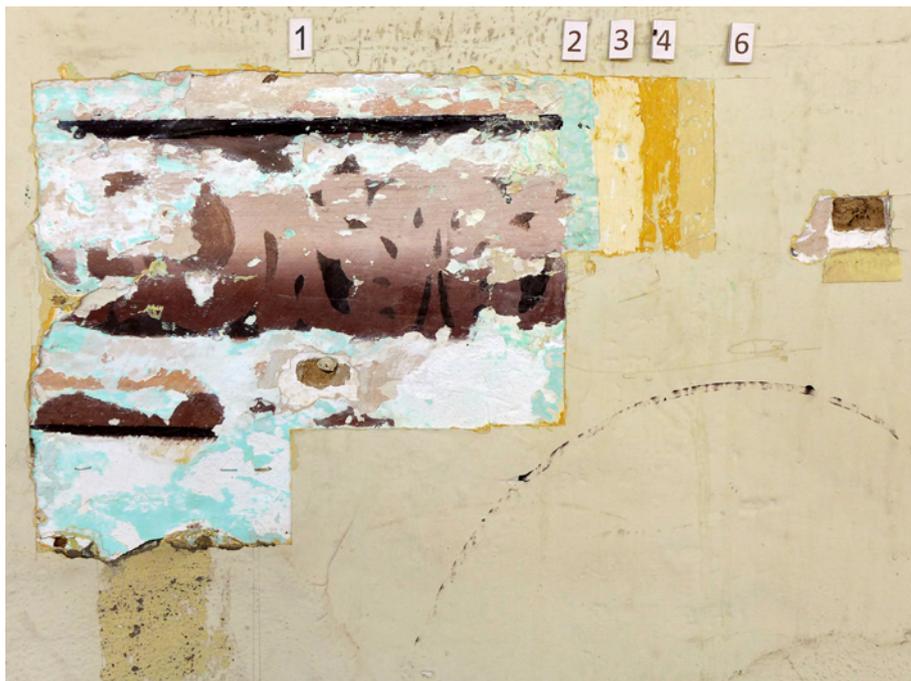
Ilustración 42: Pintura ornamental que asemeja un cordón anudado y que se localiza únicamente en el pasillo noroccidental.
Fuente: Esteban Herrera González, 2022.

El último grupo incorpora pintura tanto mural como tabular,⁸² ambos ejemplos no destacan en relación a los anteriores; por ejemplo, los corredores no presentan a simple vista algún elemento ornamental significativo, sólo en el que está localizado hacia el noroeste existe una franja en tonos pasteles que asemeja a un cordón con nudos. Finalmente, respecto al segundo caso se carecen de diseños sobre la madera, lo único que entra en dicha categoría es el pigmento gris con que se han coloreado los distintos portones de acceso a las aulas y la capilla.

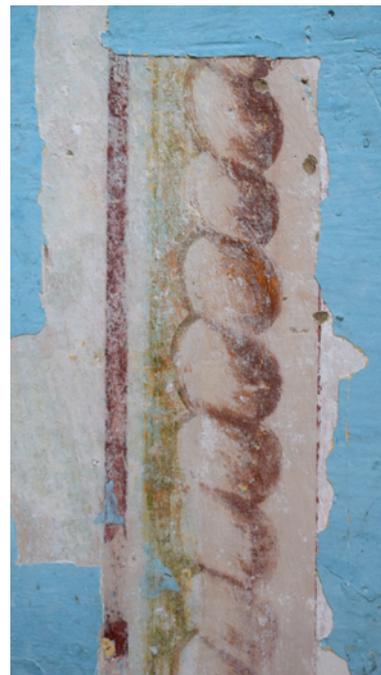
Ilustración 43: Cala de pintura sin ornamentos ubicada en el corredor superior de la crujía meridional de la antigua escuela de los Hermanos Cristianos.
Fuente: Esteban Herrera González, 2022.

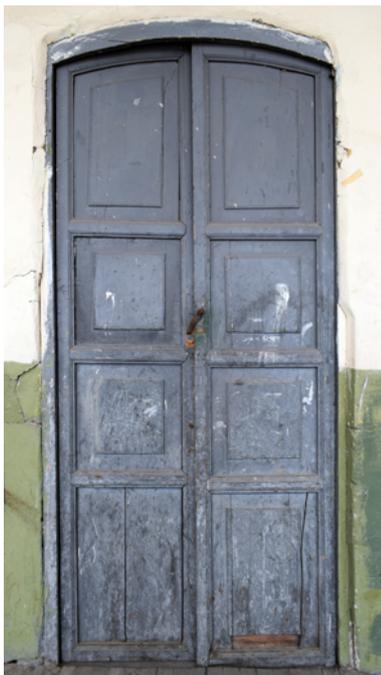
Ilustración 44: Una de las puertas de acceso a los espacios interiores en la antigua escuela de los Hermanos Cristianos.
Fuente: Esteban Herrera González, 2022.

Para finalizar, es necesario precisar que casi toda la Escuela posee pinturas, en algunos casos como en las tablas de las puertas y las de los corredores sólo son brochadas en distintos tonos y decoradas de forma muy austera debido a la presencia de colores planos divididos por una franja en la mitad. Después de este recorrido histórico en torno a las pinturas murales de la escuela de los Hermanos Cristianos se ha podido identificar su versatilidad en diferentes dimensiones lo que, sin duda, les lleva a poseer un lugar de preponderancia en la historiografía del arte ecuatoriano.

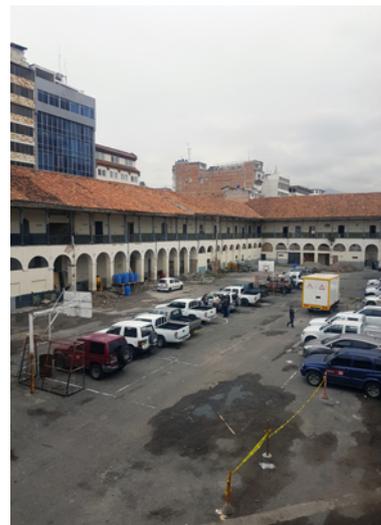
Ilustración 1: Antigua escuela de los Hermanos Cristianos: patio interior y crujiás sur hacia la calle Gran Colombia y oeste hacia la calle Borrero.
Fuente: Eddy Chalco Calle, 2022.

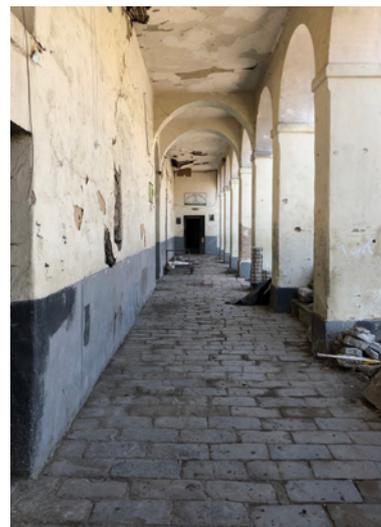
Ilustración 2: Corredor que da hacia el patio interior de la antigua escuela de los Hermanos Cristianos.
Fuente: Eddy Chalco Calle, 2022.

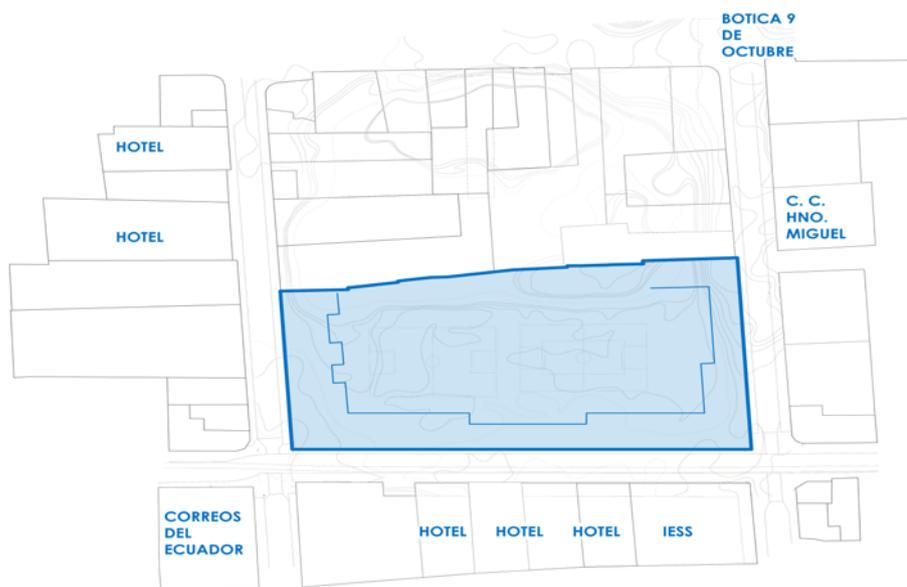
Ilustración 6: Levantamiento planimétrico de la escuela; se destaca el perfil exterior e interior de la edificación y las calles aledañas como punto de partida para el relevamiento detallado de los espacios interiores y de sus componentes.
Fuente: DGAHP, equipo técnico de proyectos, 2022.

Antes de iniciar con el levantamiento detallado de la edificación, se realizó un estudio topográfico de los perfiles externo e interno para esbozar los croquis de los espacios con más exactitud y proporción, a más de determinar el desnivel y las pendientes existentes; a su vez, se reconocieron los elementos secundarios como las calles aledañas y todos los componentes que permitieron contextualizar la información que rodeaba al predio.

Durante el diagnóstico se elaboró un levantamiento arquitectónico a detalle utilizando el HBIM a través del “levantamiento diferido”, técnica que recolecta datos *in situ* apoyándose en una ficha generada para este efecto. Una vez recogida esta información se procesaron y digitalizaron los datos espaciales recabados.⁶

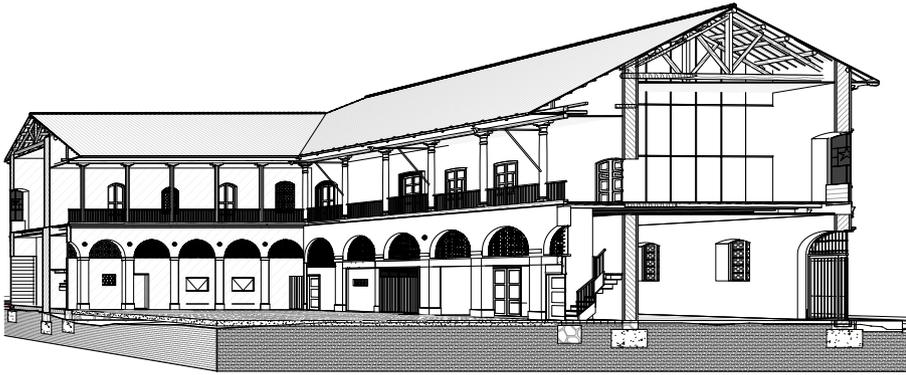
Ilustración 10: Corte con perspectiva de un tramo de la antigua escuela, se aprecian varios elementos constructivos del inmueble.
Fuente: DGAHP, equipo técnico de proyectos, 2022.

La tecnología constructiva corresponde a sistemas tradicionales: cimentación de piedra, muros portantes exteriores e interiores de adobe y ladrillo, paredes internas de bahareque, adobe, ladrillo y paneles de madera. La estructura tiene columnas de madera y ladrillo, el entrepiso es de soleras, vigas y tiras que reciben duelas como acabado; asimismo, el armazón de la cubierta se compone de soleras, tirantes, pendolones, tornapuntas, pares, tochos y cumbreños de madera rematadas por faldones a dos aguas techados con teja artesanal sobre una cama de carrizo con mortero de barro y paja.

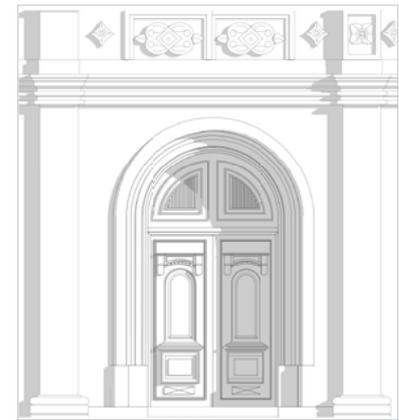
Ilustración 16: Puerta de acceso al bloque B. Fuente: DGAHP, equipo técnico de proyectos, 2022.

El bloque B en la calle Gran Colombia –en los espacios con relación directa hacia el exterior mediante puertas enrollables– estaba dedicado a prácticas mercantiles; además, esta crujía tiene un frontón sobre uno de los accesos más importantes del inmueble. Los comercios perdieron contacto con el patio interior cuando los vanos y las puertas se cerraron.⁷ Otra intervención a considerar fue la incorporación de mezanines en todos los locales destinados para ventas que, en su gran mayoría, eran usados como bodega. Se clausuraron tramos del portal con paredes de ladrillo para ocupar las divisiones como bodegas y oficinas adecuadas a las necesidades de las instituciones educativas. El área del soportal que quedó libre tenía una escalera para llegar al segundo nivel.
