DE SAN AGUSTÍN Y SURRUPAMBA AL BARRIO NUEVE DE OCTUBRE

Memorias y patrimonio en la escuela de los Hermanos Cristianos

GAD MUNICIPAL DEL CANTÓN CUENCA
DIRECCIÓN GENERAL DE ÁREAS HISTÓRICAS Y PATRIMONIALES
DEPARTAMENTO DE INVESTIGACIONES HISTÓRICAS, ANTROPOLÓGICAS Y TÉCNICAS

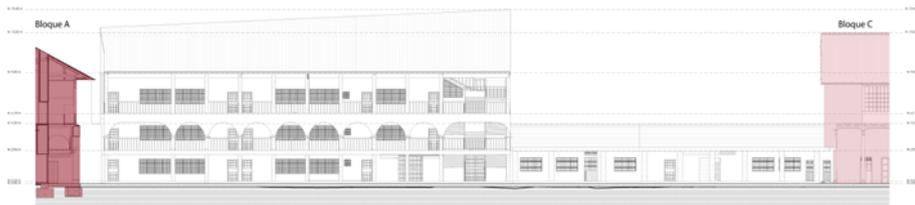
Ilustración 24: Bloque nuevo con cuatro niveles terminados a lado izquierdo y uno a la derecha.
Fuente: DGAHP, equipo técnico de proyectos, 2022.

Esta nueva construcción difiere de la original, su estructura es de hormigón armado, las paredes son de ladrillo enlucidas con mortero de arena y cemento, los pasamanos son de acero, la carpintería de aluminio, el piso terminado es de baldosa de cemento y el armazón de la cubierta es de acero y está techado con teja. Se destaca el nivel menor de los entresijos en comparación al inmueble más antiguo; el único faldón difiere del diseño a dos aguas de todo el inmueble patrimonial y la altura del remate de la edificación rompe la continuidad del resto de tramos.

En esta fachada interior se aprecia el ritmo, simetría, modulaciones y proporciones en su concepción. Se usaron arcos de medio punto como un recurso de diálogo entre la edificación original y la nueva; sin embargo, las diferencias formales y constructivas hacen que los bloques parezcan elementos separados.

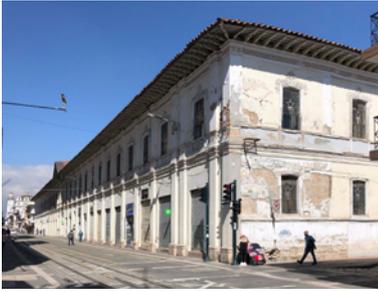
Ilustración 26. Vista exterior de la escuela; análisis patológico.
Fuente: DGAHP, 2021.

Para el análisis de las patologías, las lesiones se agruparon en físicas, mecánicas, químicas y antrópicas y fueron cuantificadas. El análisis revela que la edificación se halla mayormente afectada por las lesiones indicadas en el cuadro adjunto.

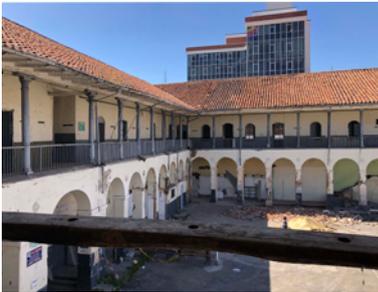
Ilustración 27: Vista interior de la escuela; análisis patológico.
Fuente: DGAHP, 2021.

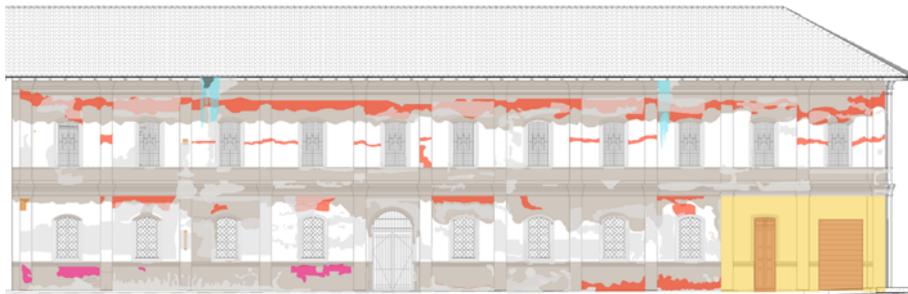
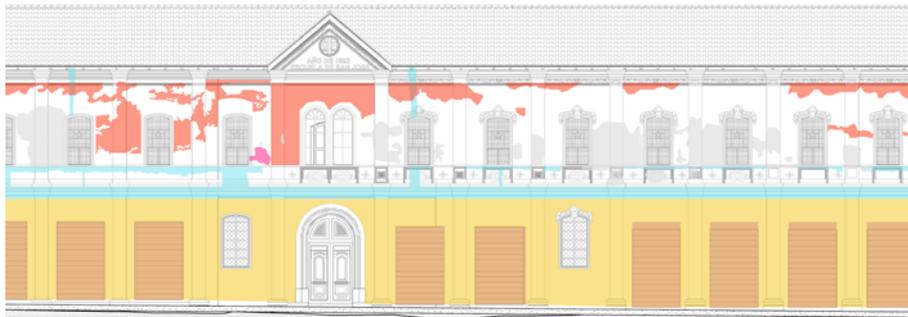
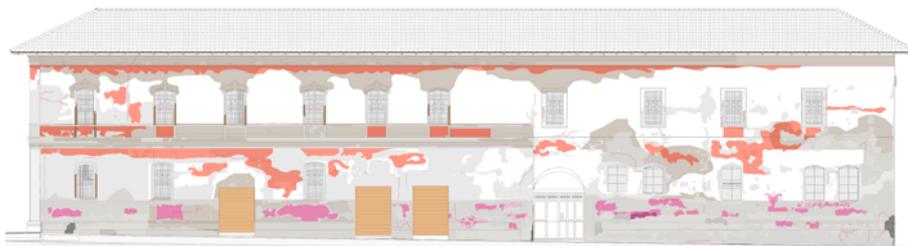
Ilustraciones 29, 30 y 31: Mapa de daños de las fachadas hacia las calles Hermano Miguel, Gran Colombia y Antonio Borrero; análisis patológico.
Fuente: DGAH, 2021.

Por cada cien metros cuadrados de enlucido en muros, veintiuno están afectados por lesiones de este tipo; las más habituales en este inmueble son: suciedad, filtración, manchas y erosión del muro. El escaso mantenimiento, el uso de materiales porosos

sobre las paredes, así como la exposición a la contaminación ambiental provocaron parte de la suciedad y representa 81% del total de daños físicos.

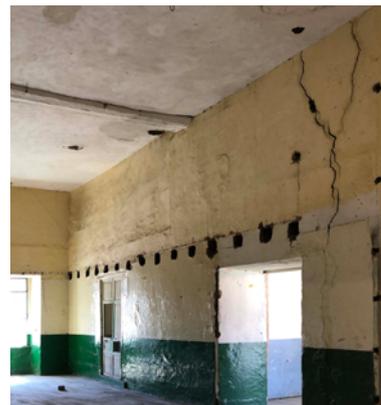
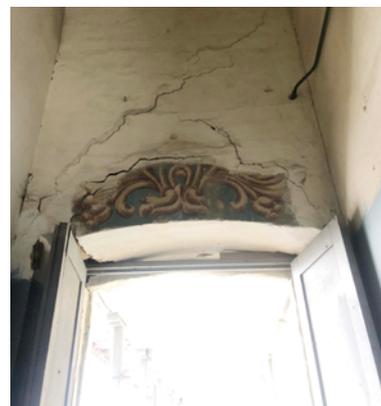
Las grietas afectan a los muros y los elementos de madera; las fisuras más superficiales a los enlucidos generando deformaciones. En ocasiones el abombamiento no se ve en el exterior, pero hay una separación entre el acabado y el muro por falta de adherencia entre ambos. En su mayoría estas lesiones se deben a deterioros previos como humedad.

Ilustraciones 34 y 35: Análisis patológico; lesiones mecánicas: grietas en muros de adobe.
Fuente: DGAHP, 2021.

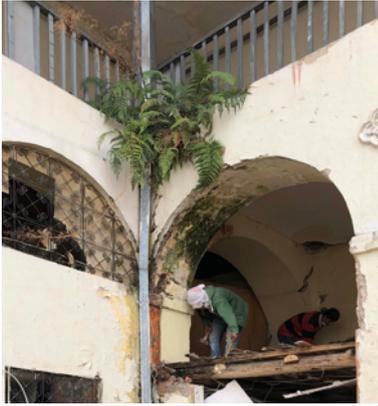
Organismos vegetales y animales como gatos, ratas, palomas e insectos que se alimentan de los elementos arquitectónicos han afectado la edificación porque segregan sustancias que alteran la composición del material donde se alojan. Las plantas que proliferan en algunos componentes del inmueble lo lesionan debido a su peso o la presión de sus raíces; la flora microscópica (mohos y hongos) ocasiona lesiones por ataques químicos. Se destaca la acción de las sales solubles que ante la presencia de humedad son arrastradas por el agua hacia el exterior durante su evaporación y se cristalizan en formas geométricas conocidas como eflorescencias en la superficie del material.

Ilustración 36: Análisis patológico, lesiones bioquímicas: vegetación parasitaria en muros.
Fuente: DGAHP, 2021.

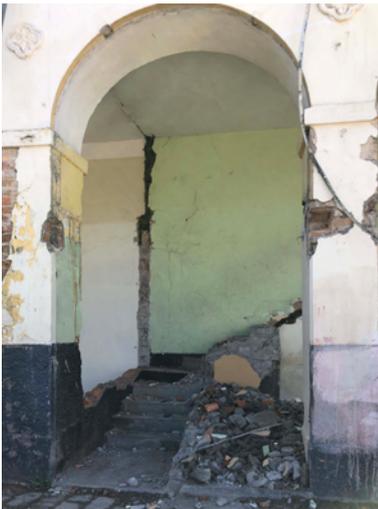
La acción humana deteriora los bienes inmuebles: cambios en el subsuelo, intervenciones erróneas, ocupación intensa, vibraciones ocasionadas por el tránsito, escaso mantenimiento, vandalismo y el crecimiento urbano y agrícola afectan la durabilidad de los elementos arquitectónicos debido a impactos, rozamientos y desprendimientos de materiales usados en pisos y muros.¹⁵

Ilustración 37: Análisis patológico; lesiones antrópicas: intervenciones erróneas en portales.
Fuente: DGAHP, 2021.

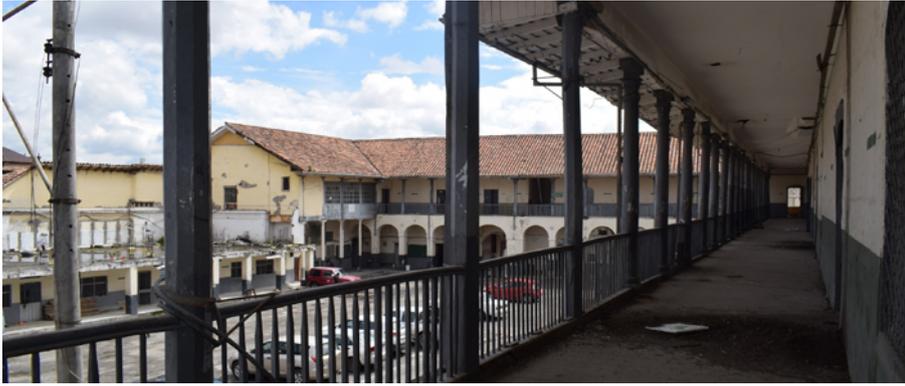
Ilustración 38: Fotografía del pasillo longitudinal del bloque B, segundo nivel de la escuela.
Fuente: DGAHP, 2019.

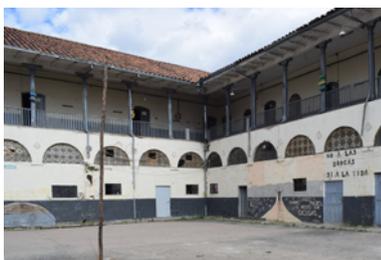
Ilustraciones 39 y 40: Adiciones para construir bodegas a lo largo del portal del nivel inferior.
Fuente: DGAHP, 2019.

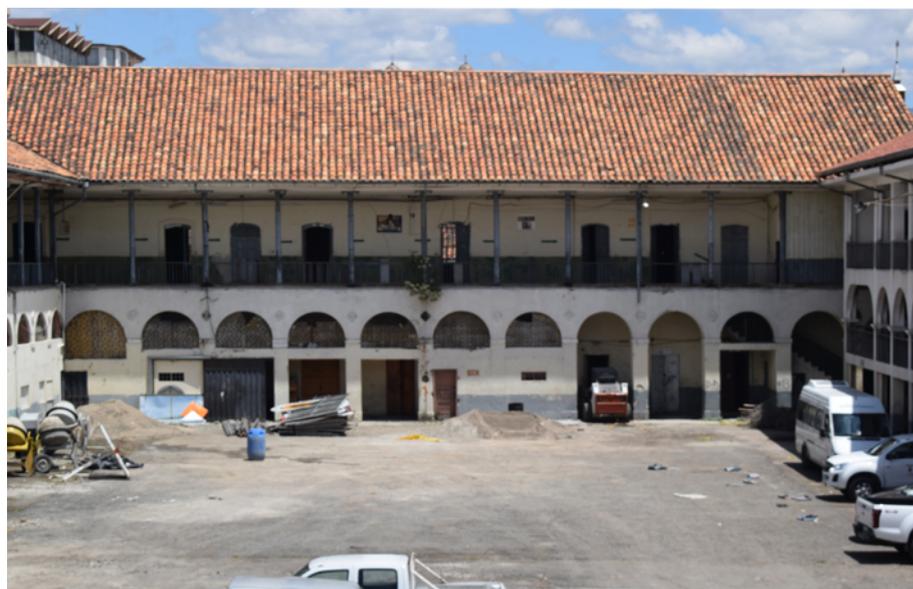
Ilustración 41: Adiciones en el bloque A con fachada hacia la calle Antonio Borrero.
Fuente: DGAHP, 2019.

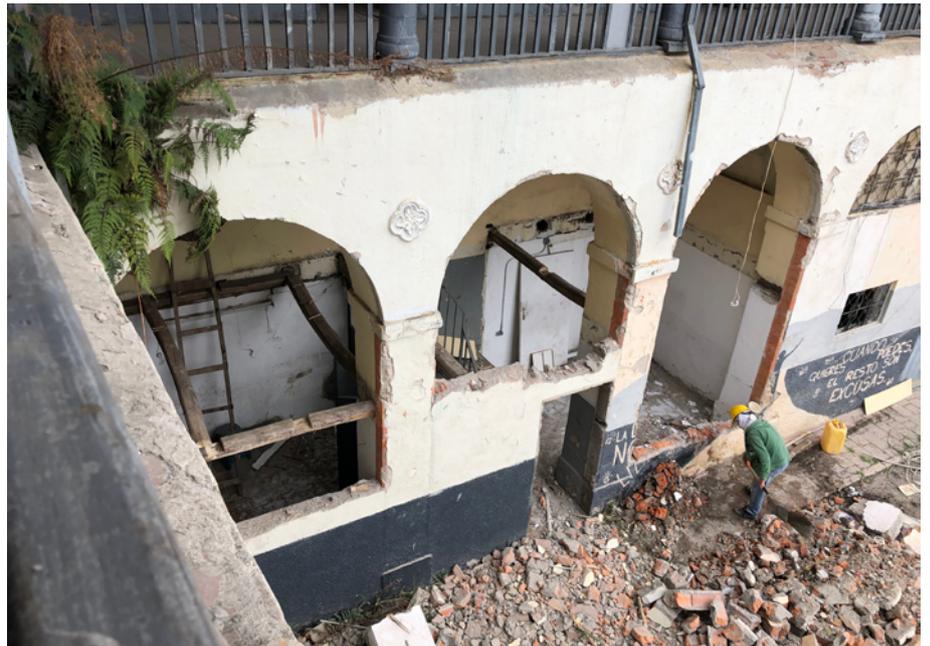
Ilustración 44: Obras de liberación en el portal del nivel inferior del bloque B.
Fuente: DGAHP, 2021.

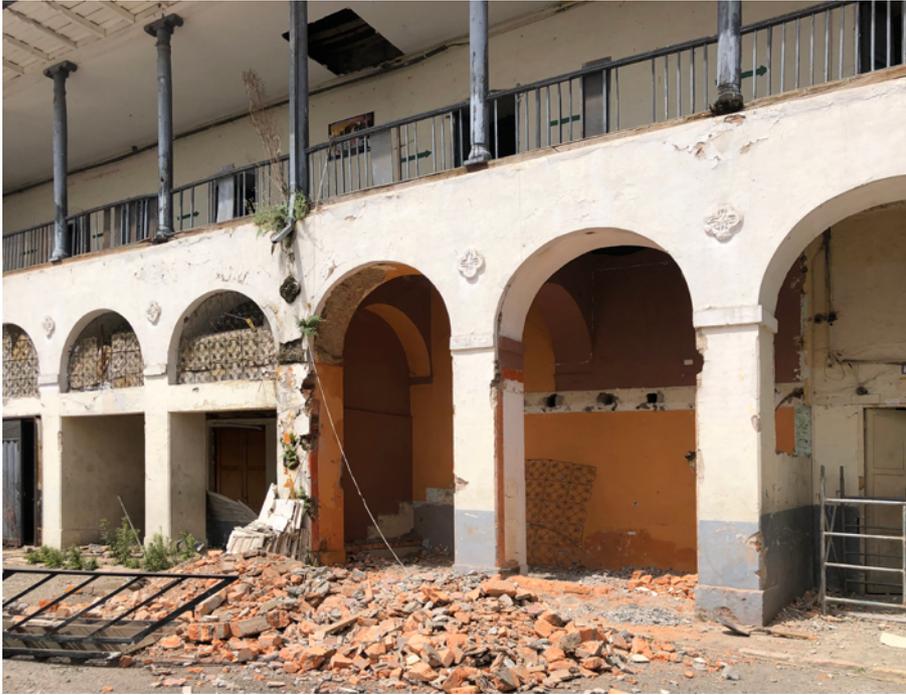
Ilustración 45: Liberación de elementos añadidos en el primer nivel del bloque B.
Fuente: DGAHP, 2021.

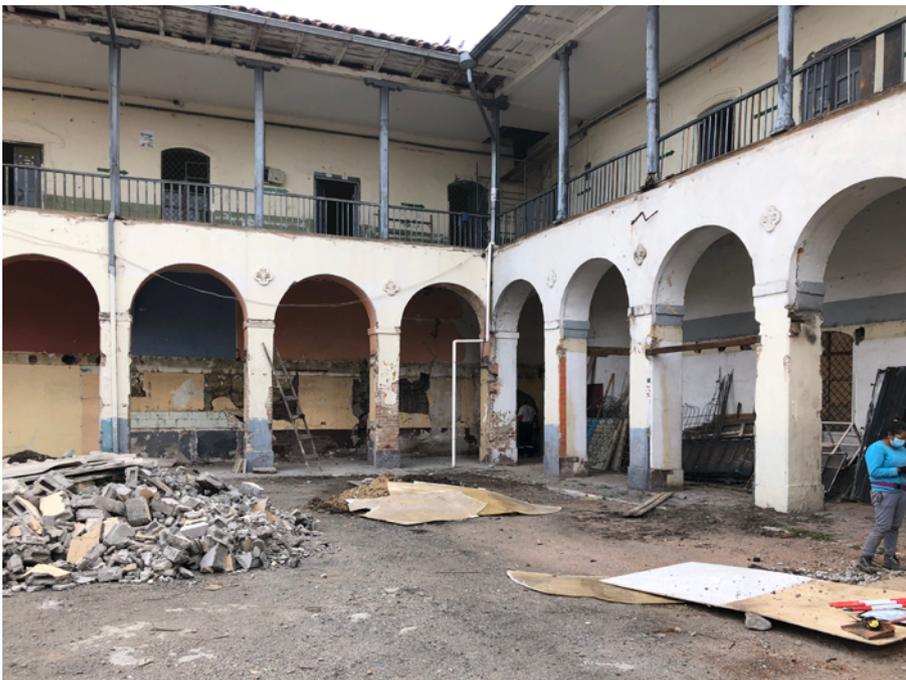
Ilustración 46: Liberación del portal en el nivel inferior de los bloques A y B.
Fuente: DGAHP, 2021.

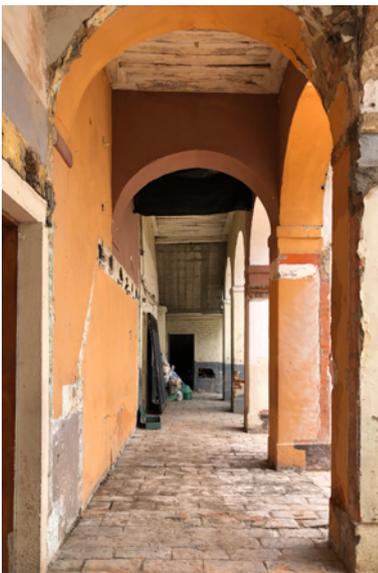
Ilustraciones 47 y 48: Resultado de las obras de liberación en el primer nivel.
Fuente: DGAHP, 2019.

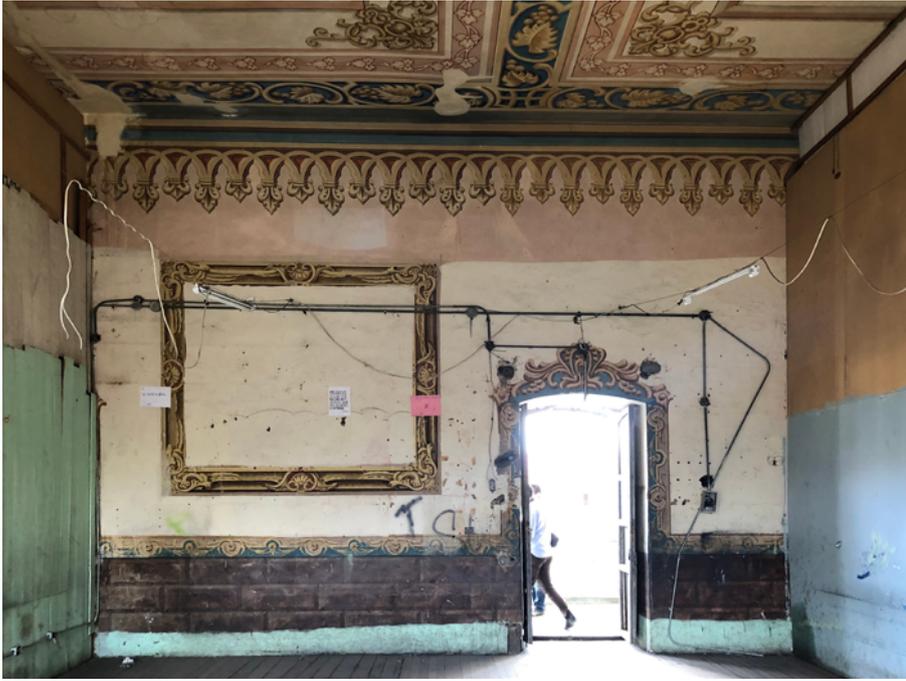
Ilustración 49: Divisiones en el segundo nivel del bloque A; pintura mural en medio de espacios delimitados por tabiquerías de madera. Fuente: DGAHP, 2019.

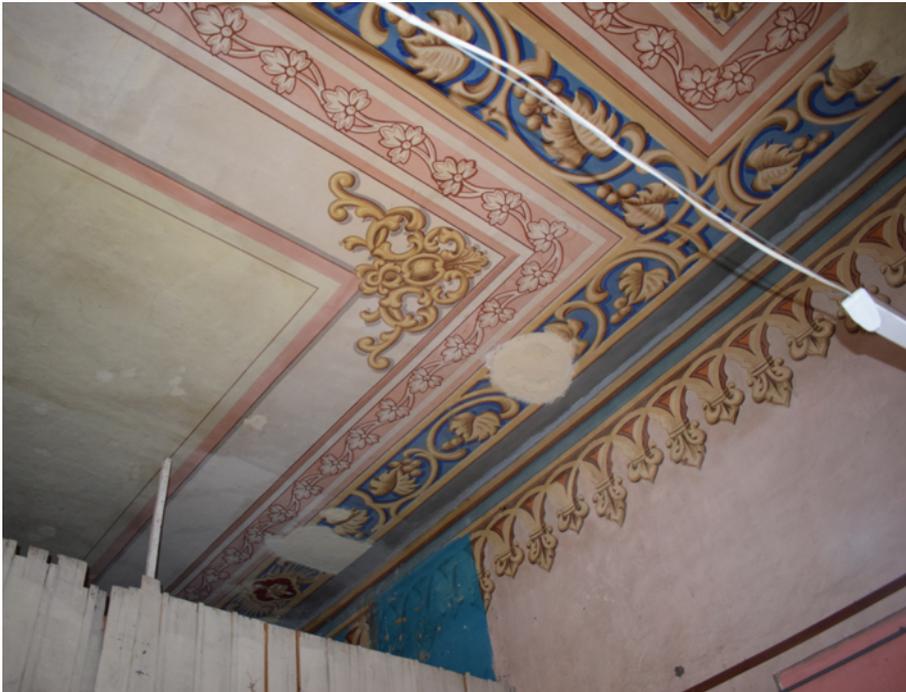
Ilustración 50: Pintura mural y decoraciones pictóricas en el cielorraso del salón principal del segundo nivel del bloque A. Fuente: DGAHP, 2019.

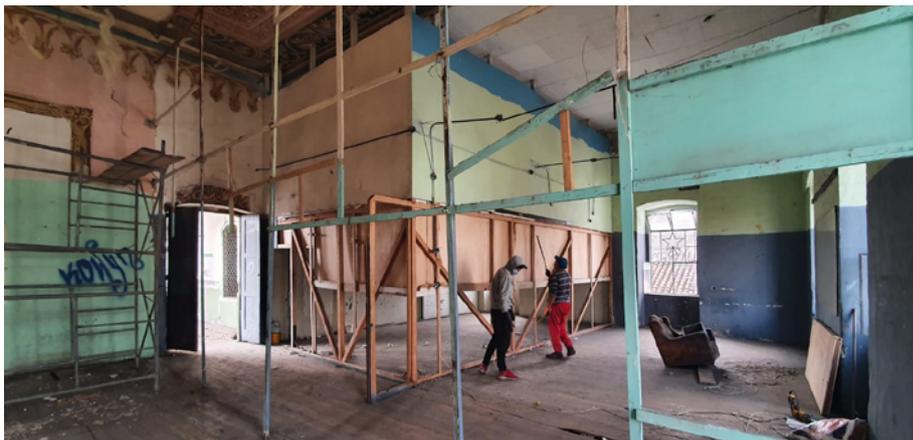
Ilustración 52: Seguimiento de los retiros en el salón principal, bloque A; liberación de tabiquerías.
Fuente: DGAH, 2021.

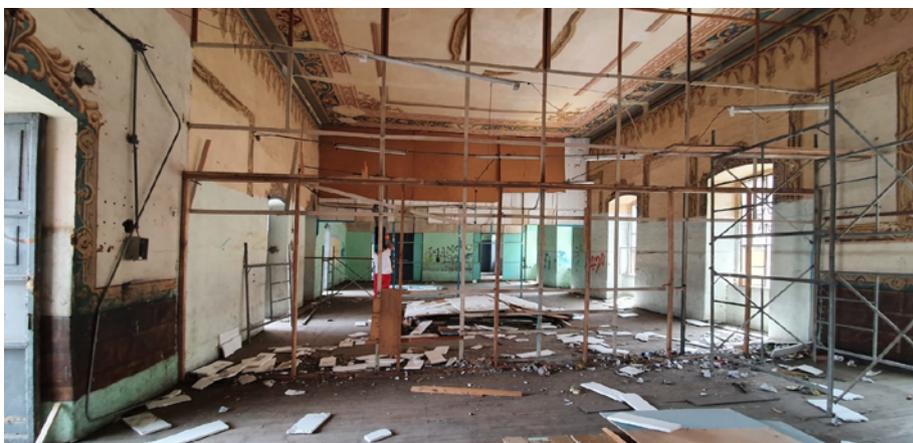
Ilustración 53: Liberación del salón principal del segundo nivel del bloque A.
Fuente: DGAH, 2021.

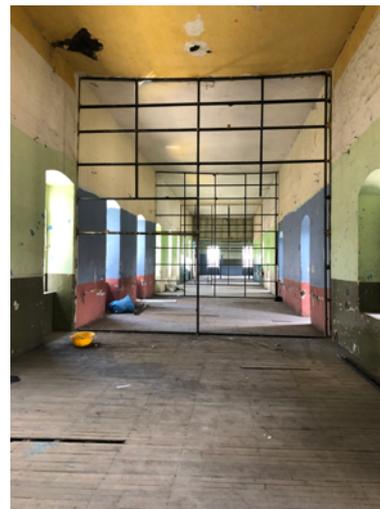
Ilustración 54: Liberación de tabiques de madera en nivel superior del bloque B.
Fuente: DGAHP, 2021.

Un aspecto básico del proceso de liberación en el segundo nivel fue la identificación de los anclajes de los tabiques al muro de adobe; algunas estructuras no estaban en contacto directo con las paredes y el cielorraso. Sin embargo, varios elementos –tiras de madera y perfiles metálicos que estabilizaban los tabiques- estaban empotrados entre veinte y treinta centímetros dentro de los muros de adobe, lo que afectó la pintura mural. Se asentaban en una tira clavada al piso de duela, la cual deterioraba los elementos originales por el constante uso del espacio; la mayoría de los paneles divisorios eran de *plywood* acompañados de tiras de madera que formaban una estructura esbelta de piso a techo.

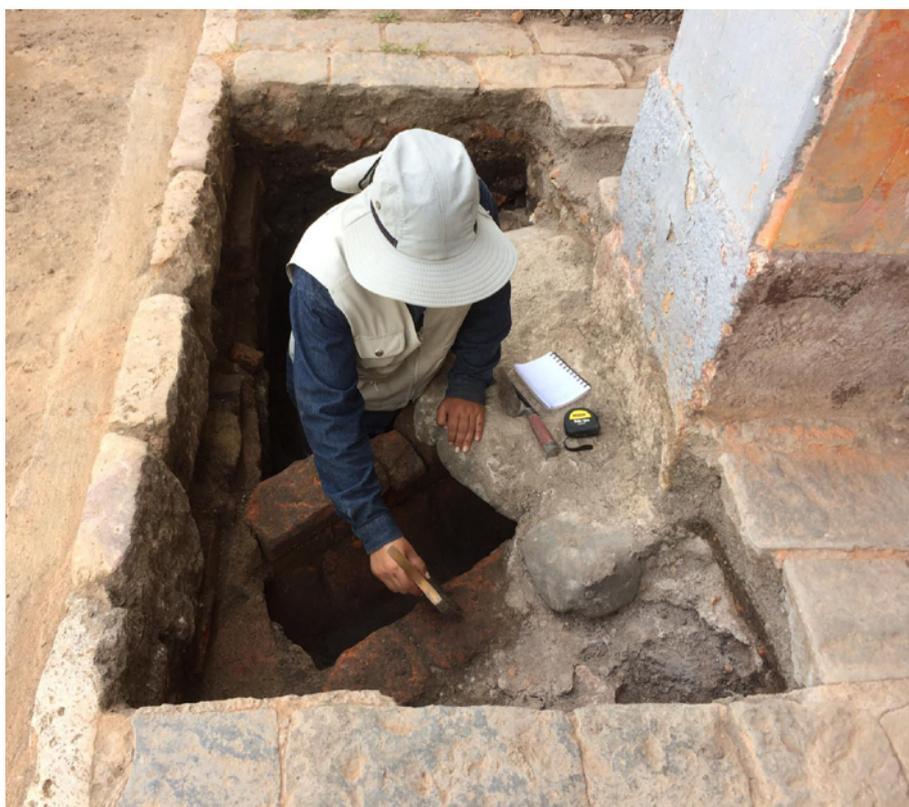
Ilustración 3: Excavación en una base de columna del edificio en donde funcionaba la escuela de los Hermanos Cristianos, se aprecia un antiguo canal que llevaba agua.
Fuente: DGAHP, Juan Pablo Vargas Díaz, 2022.

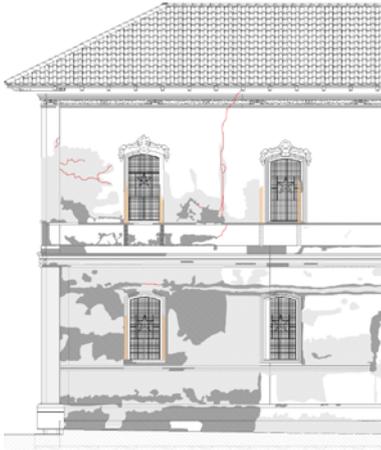
Ilustración 15: Fragmento de una de las fachadas de la antigua escuela de los Hermanos Cristianos que indica patologías representadas mediante superficies y colores.
Fuente: DGAHP, equipo técnico de proyectos, 2022.

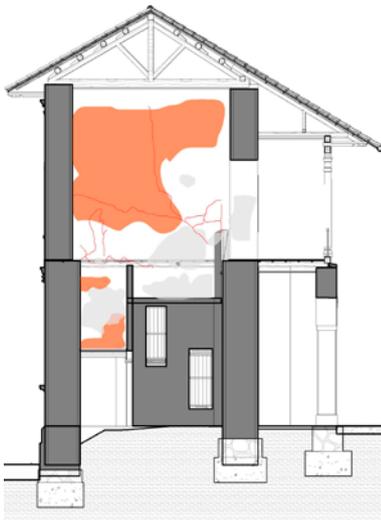
Ilustración 16: Sección de la antigua escuela de los Hermanos Cristianos que indica patologías representadas mediante superficies y colores.
Fuente: DGAHP, equipo técnico de proyectos, 2022.

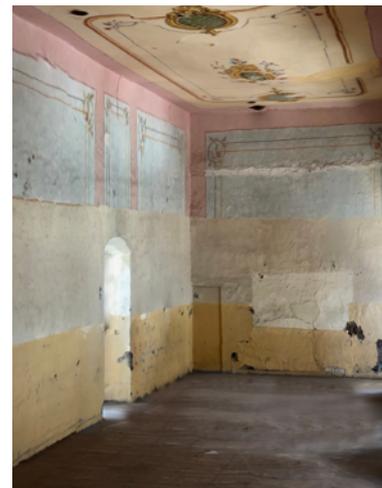
Ilustración 19: Imagen en tres dimensiones de la pintura mural de la escuela de los Hermanos Cristianos elaborada con tecnología LIDAR. Fuente: Archivo digital en el intranet de la DGAHP, 2022.

La carpeta de imágenes obtenidas con tecnología LiDAR (Light Detection And Ranging) consiste en un sistema de medición masiva de posiciones de forma remota, basado en un sensor de barrido láser que emite pulsos y registra los retornos contra la superficie; además, contiene gráficos tridimensionales de los objetos reflejados en la pintura mural de la capilla.
