# ARQUITECTURA COLONIAL Y MATERIALES TRADICIONALES DEL BARRIO SAN SEBASTIÁN

*Historia, oficios, puesta en valor e intervenciones arquitectónicas*

# GAD MUNICIPAL DEL CANTÓN CUENCA

## DIRECCIÓN DE ÁREAS HISTÓRICAS Y PATRIMONIALES

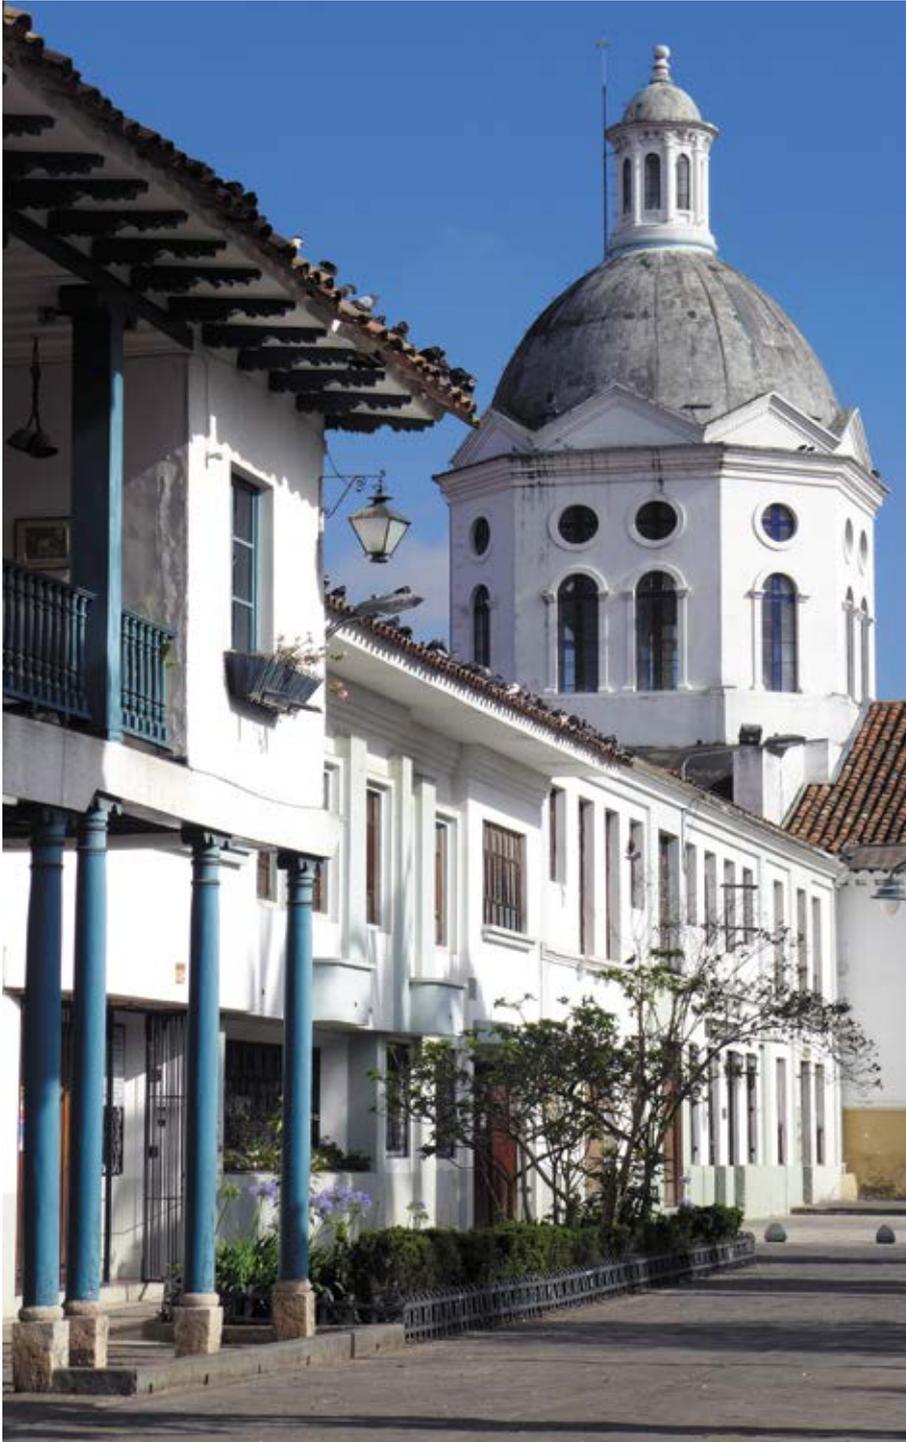
Ilustración 3:  
Ábside de la iglesia de San  
Sebastián.  
Fuente: Dániaba Montesinos  
González, 2018.

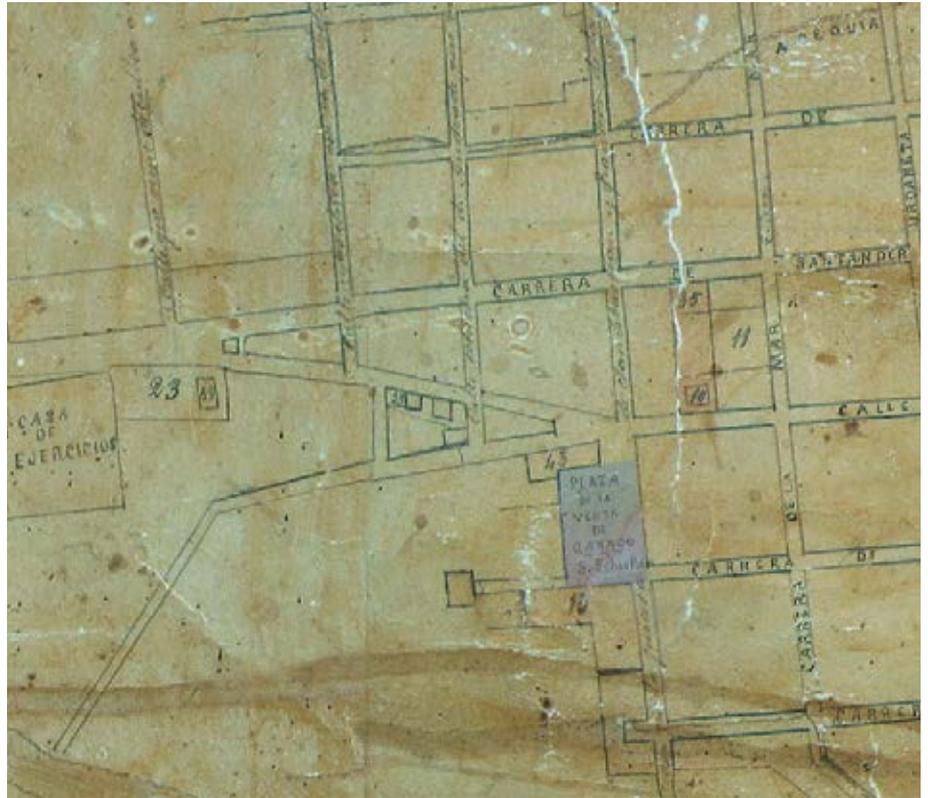
Ilustración 7: En azul resalta la plaza de San Sebastián en el plano de la Ciudad de Cuenca; Tomás Rodil, 1889.

La plaza de San Sebastián era un amplio espacio libre que acogió varios usos a lo largo de las centurias. En época colonial era arena de las corridas de toros y fue el escenario del trágico desenlace de la historia de amor del cirujano francés Juan Senieguers, parte del equipo de la primera Misión Geodésica, quien fue atacado por la muchedumbre y herido de muerte por motivos sentimentales y de venganza. En el siglo XIX era mercado de ganado, como lo testifica el plano elaborado por Tomás Rodil en 1889, actividad que se mantenía en la periferia de la Ciudad, posiblemente por la cercanía a las propiedades rurales donde se criaban las acémilas pero también por las inconveniencias que traía la presencia de éstos en las zonas centrales.

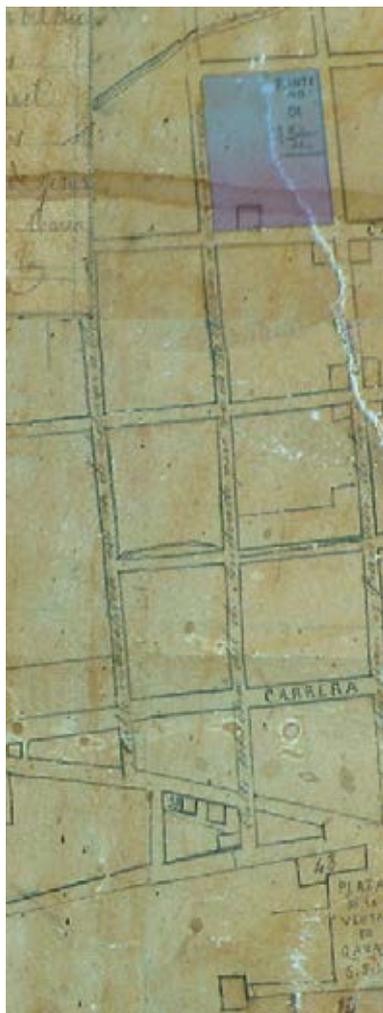
Ilustración 10: En azul se resalta el Panteón de San Sebastián. Detalle de plano de Cuenca; Tomás Rodil, 1889.

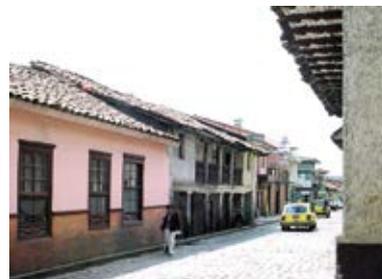
Ilustración 35: Fachada de la Casa de las Posadas antes de la intervención.  
Fuente: Biblioteca Víctor Manuel Albornoz, Museo Pumapungo, Ministerio de Cultura y Patrimonio, cód. AHF 6073.

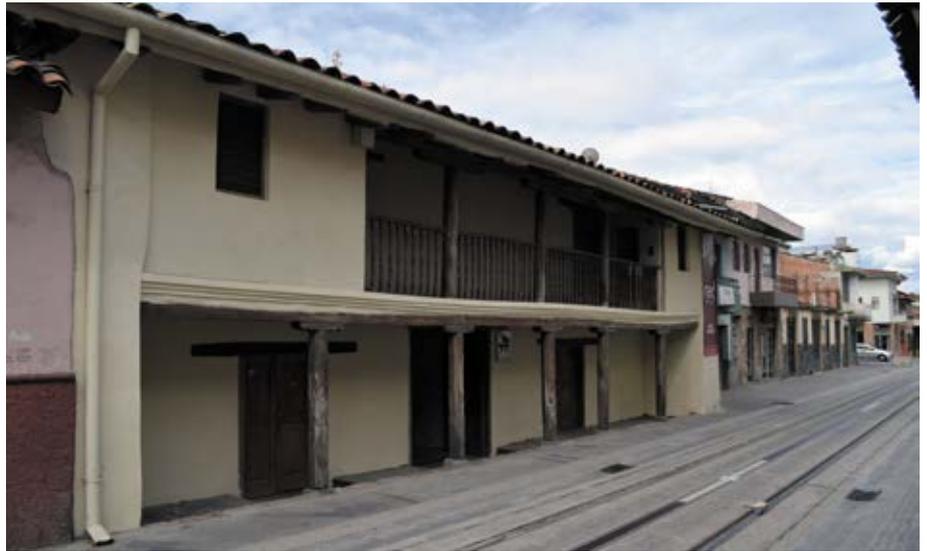
Ilustración 36: Fachada de la Casa de las Posadas luego de la intervención.  
Fuente: Pierre Jouan, 2017.

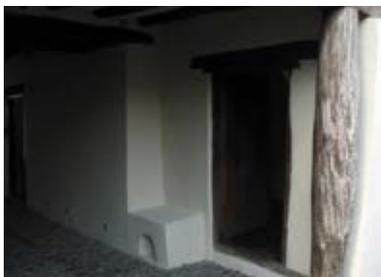
Ilustración 43: Entrada interior que conecta la tienda que perteneció a Josefa Rodríguez con el zaguán de acceso al interior de la Casa de las Posadas, junto a la puerta existe un pequeño poyo.  
Fuente: María Tómmerbakk Sorensen, 2018.

En el corredor interior se encontraba una banca de adobe, comúnmente denominado poyo, que en muchas viviendas de arquitectura vernácula se encuentra en los exteriores. Sin embargo, los propietarios de la Casa de las Posadas decidieron que el lugar propicio para recibir visitas era el señalado. Este espacio está compuesto por tres columnas anchas en forma de barril de mayor antigüedad que las de la segunda planta que son más delgadas y de ángulos rectos con esquinas redondeadas. Esta característica corrobora la información documental que evidencia que la planta baja fue realizada al menos una década antes que la segunda.

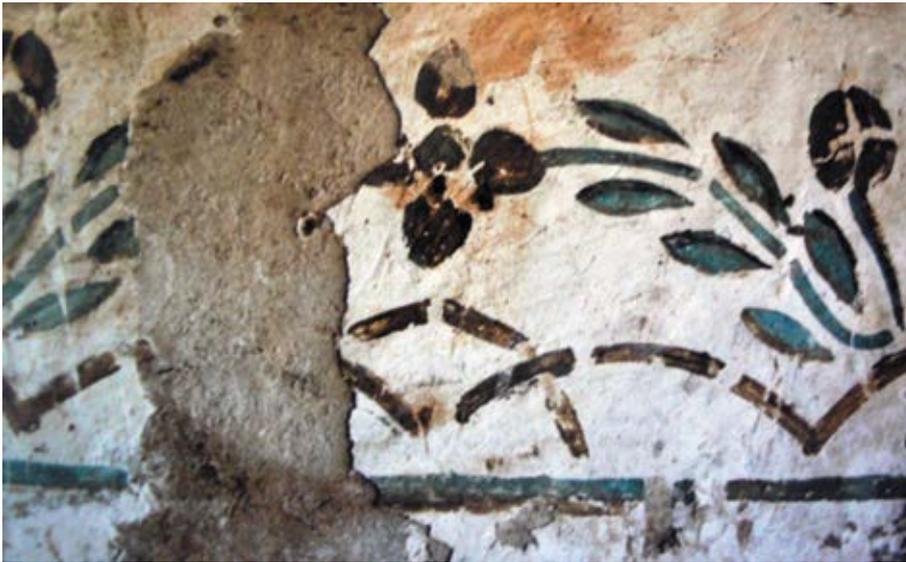
Ilustración 44: Detalle del fragmento de cenefa pintada sobre el muro a la derecha de la puerta de entrada al cuarto ubicado en el corredor interior.  
Fuente: Monserrath Tello Astudillo, 1997.

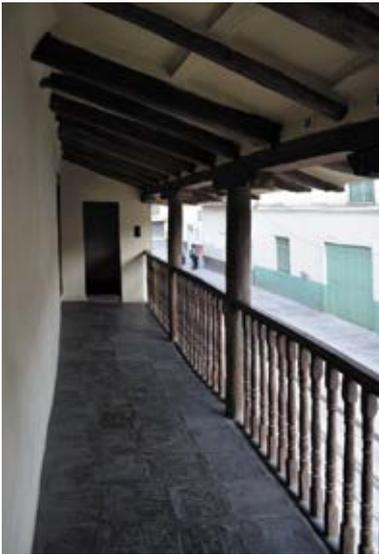
Ilustración 47: Corredor del segundo nivel con piso enladrillado.  
Fuente: Pierre Jouan, 2017.

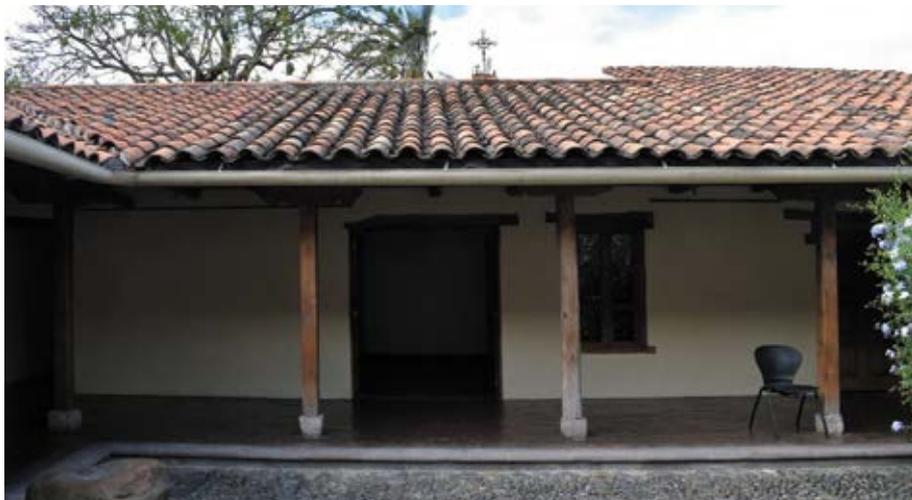
Ilustración 48: Patio empedrado.  
Al fondo la antigua sala/comedor  
después de la intervención.  
Fuente: Pierre Jouan, 2017.

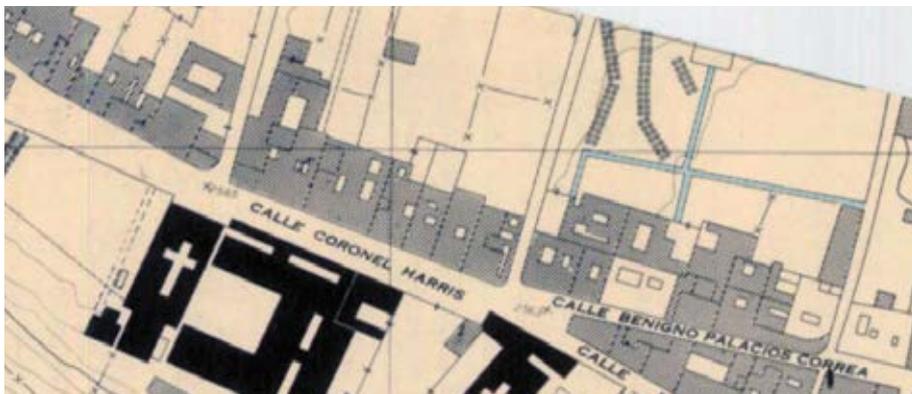
Ilustración 49: Detalle del plano  
Cartas de Cuenca-Ecuador,  
elaborado en base a fotografías de  
1959 en donde se señalan en azul  
los caminos proyectados al interior  
de la manzana que acoge la Casa  
de las Posadas.  
Fuente: Sistema de documentación  
Dirección de Áreas Históricas y  
Patrimoniales, 2018.

El callejón no era un elemento extraordinario en el contexto urbano de la época, por el contrario suplía la necesidad de una segunda entrada a las viviendas y a los huertos.<sup>230</sup> En el plano de Cuenca de 1959 se visualiza que la manzana de la Casa de las Posadas todavía tenía proyectada pequeñas calles o caminos interiores para mantener el acceso a los terrenos agrícolas y a futuras edificaciones. Sin embargo, en el momento que se eliminaron los callejones por el crecimiento de la Ciudad, se alteró el esquema de accesibilidad a los inmuebles lo que a su vez ha generado problemas en el uso actual de las casas patrimoniales que difícilmente podrán contar con salidas de emergencia.

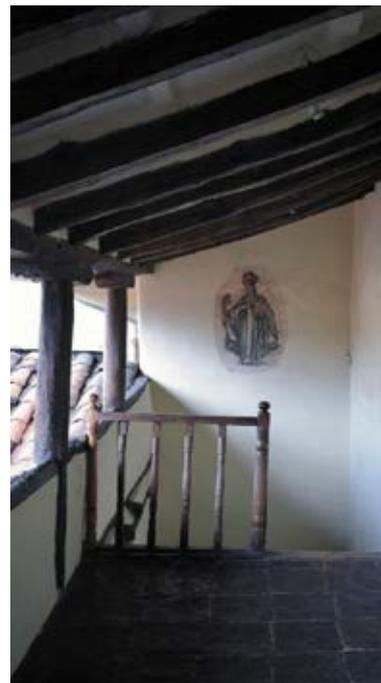
Ilustración 56: Pintura mural en el descanso de las gradas.  
Fuente: Pierre Jouan, 2017.

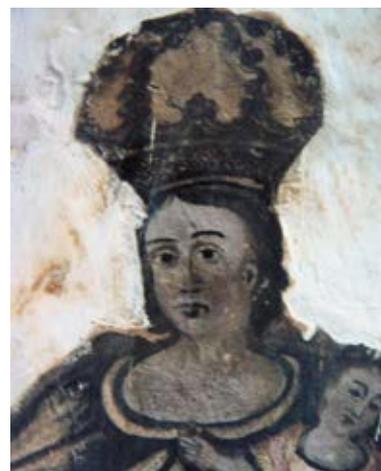
Ilustración 57: Detalle de la pintura mural de la Virgen de la Merced.  
Fuente: Monserrath Tello Astudillo, 1997.

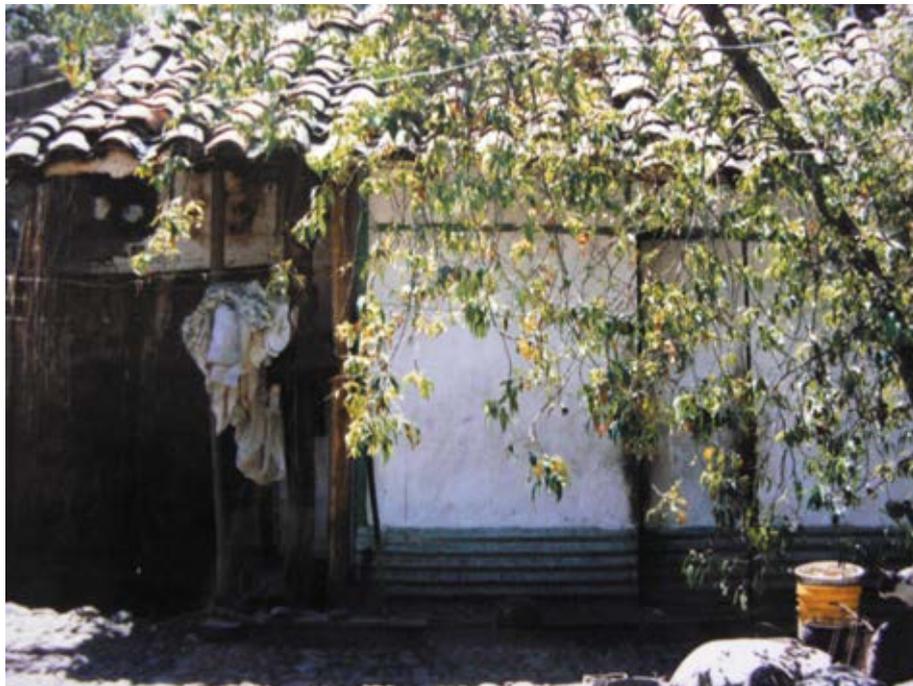
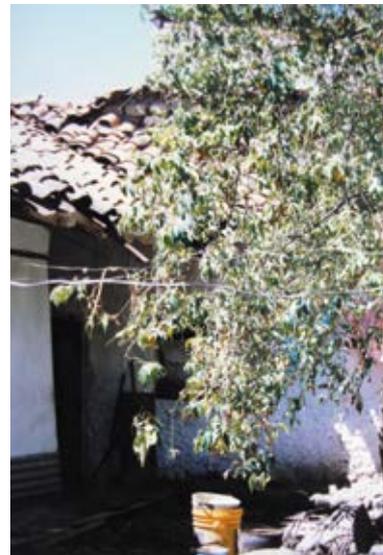
Ilustraciones 58 y 59: Habitaciones emplazadas al norte del patio antes de la intervención.  
Fuente: Monserrath Tello Astudillo, 1997.

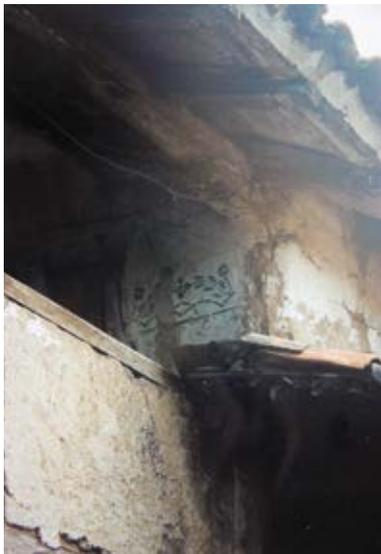
Ilustración 60: Vista del corredor alto antes de la intervención .  
Fuente: Monserrath Tello Astudillo, 1997.

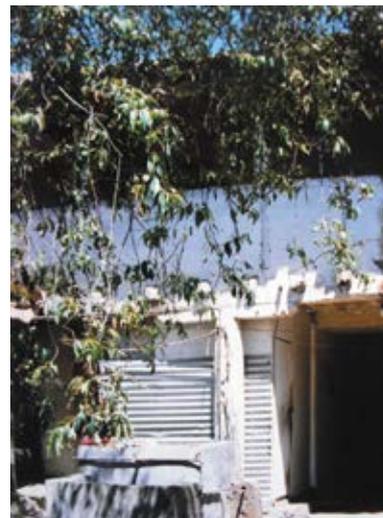
Ilustración 61: Vista hacia el sur del patio principal en donde se aprecia la división tácita del inmueble en dos mitades de las cuales sólo la familia Bernal, que habitó el inmueble hasta el inicio de la intervención, blanqueaba y mantenía los muros.  
Fuente: Monserrath Tello Astudillo, 1997.

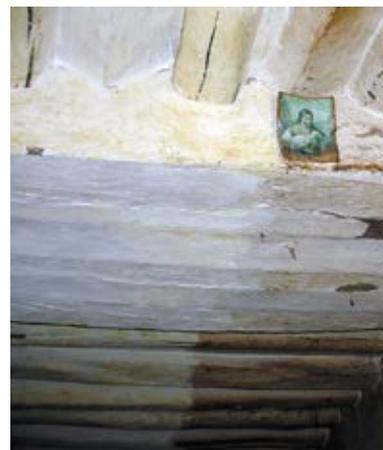
Ilustración 62: Zaguán de acceso en donde se aprecia la división del inmueble antes de la intervención.  
Fuente: Dániaba Montesinos González, 2003.

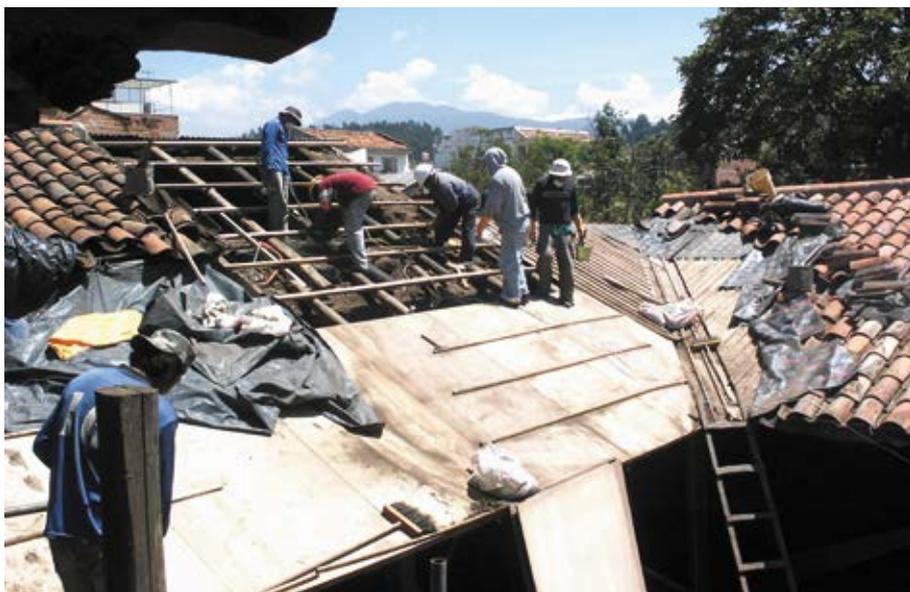
Ilustración 63: Faldón sobre el corredor oeste del patio principal de la Casa de las Posadas, este elemento de la cubierta es compartido con la edificación vecina. Fuente: Equipo consultor, 2005.

El faldón que cubre la crujía oeste –primer patio– se comparte con la edificación vecina<sup>333</sup> y por fallas en algunas piezas de madera había un desnivel longitudinal sobre el muro medianero. Los techos fueron construidos con sistemas populares;<sup>334</sup> es decir, estructuras de madera con pares o vigas tirantes apoyadas en soleras de alero y cumblera con una sola singularidad: el uso de par e hilera<sup>335</sup> sobre la crujía frontal. Un entramado de carrizo, en sentido perpendicular a los pares y sujeta a carrizos de refuerzo, recibía el cielorraso de tierra y la capa superior de barro que retiene las tejas. Las caras de los pares son relativamente planas y su sección es

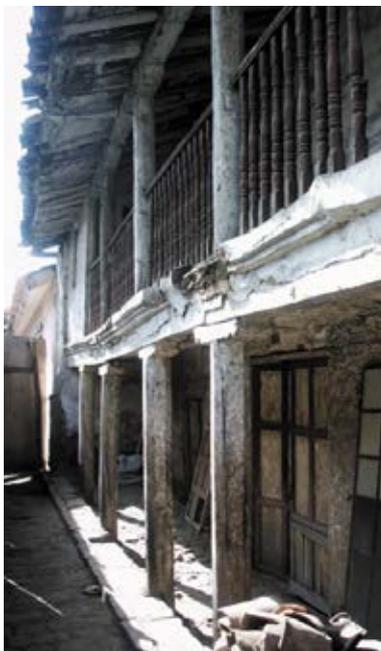
Ilustración 65: Portal exterior de la Casa de las Posadas.  
Fuente: Equipo consultor, 2003.

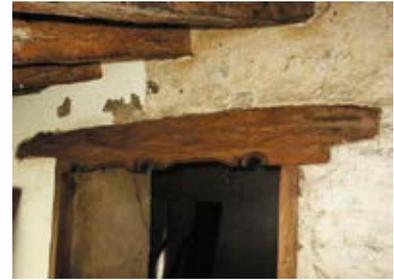
Ilustración 66: Dintel sobre la puerta de acceso a la habitación superior de la crujía frontal.  
Fuente: Equipo consultor, 2003.

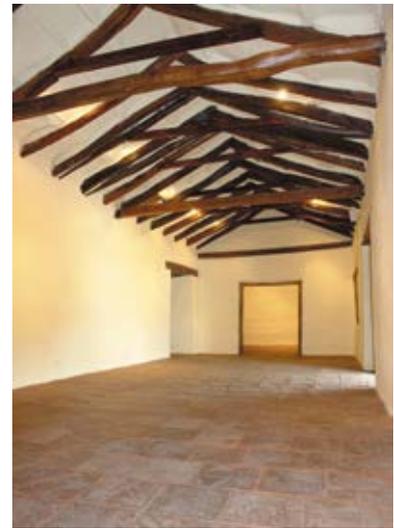
Ilustración 67: Crujía frontal desde el interior después de la intervención.  
Fuente: Equipo consultor, 2008.

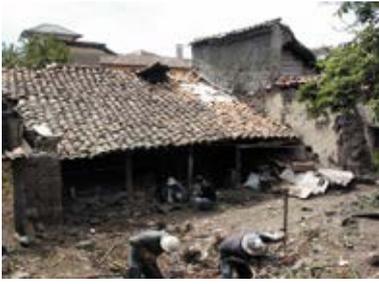
Ilustración 68: Crujía este en el patio posterior durante las obras de intervención.  
Fuente: Equipo consultor, 2005.

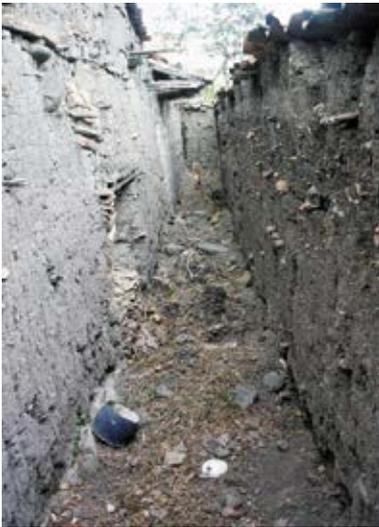
Ilustración 69: Remanentes del callejón de acceso secundario al norte del segundo patio.  
Fuente: Equipo consultor, 2003.

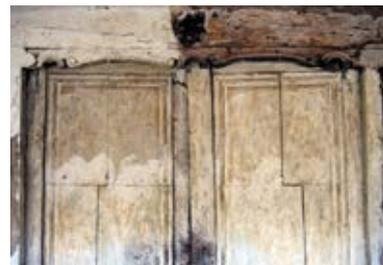
Ilustración 72: Puerta de acceso a la habitación alta de la crujía frontal.  
Fuente: Equipo consultor, 2003.

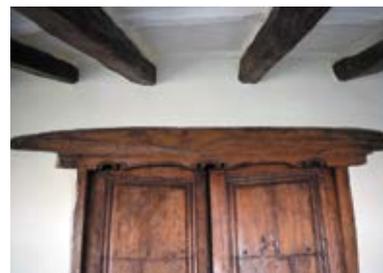
Ilustración 73: Dintel de puerta de acceso a la habitación central superior de la crujía frontal luego de la intervención.  
Fuente: Pierre Jouan, 2017.

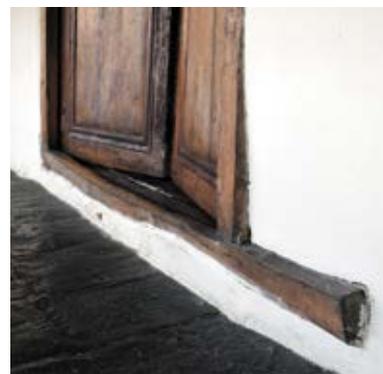
Ilustración 74: Umbral de la puerta de acceso a la habitación central superior de la crujía frontal luego de la intervención.  
Fuente: Equipo consultor, 2008.

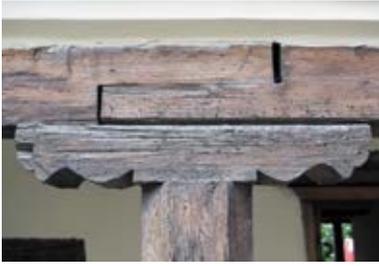
Ilustración 75: Detalle de unión entre solera de alero y columna.  
Fuente: Pierre Jouan, 2017.

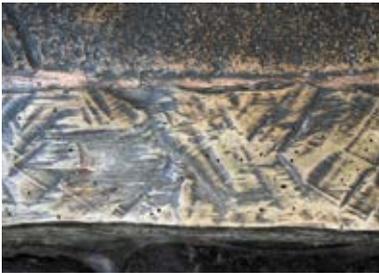
Ilustración 76: Detalle de las *heridas* dejadas por la herramienta sobre el madero en la huella de las gradas de acceso al nivel superior.  
Fuente: Pierre Jouan, 2017.

heridas dejadas por la herramienta y apreciar los esfuerzos destinados al encaje de un componente dentro de otro.<sup>302</sup>

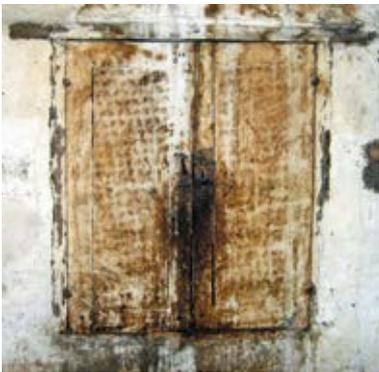
Ilustración 77: Alacena empotrada en el muro norte de la habitación alta central, crujía frontal antes de la intervención.  
Fuente: Equipo consultor, 2003.

Las habitaciones altas dotan de presencia a la crujía frontal, tanto en el tramo vial como dentro de la Casa; destacan sus portales anteriores y posteriores –en altos y bajos– y la volumetría de la habitación central con un sencillo cuarto de servicio, en donde la cubierta y el piso de ladrillo juegan un rol fundamental en su lectura. En el mismo local y al oeste, los montantes y el cabecero exhiben restos de pintura dorada y en el muro norte hay una alacena con repisas de madera cuyo interior la guardan dos puertas decoradas con motivos geométricos.

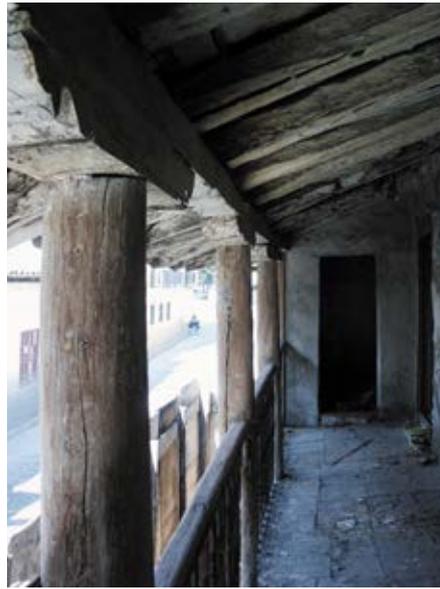
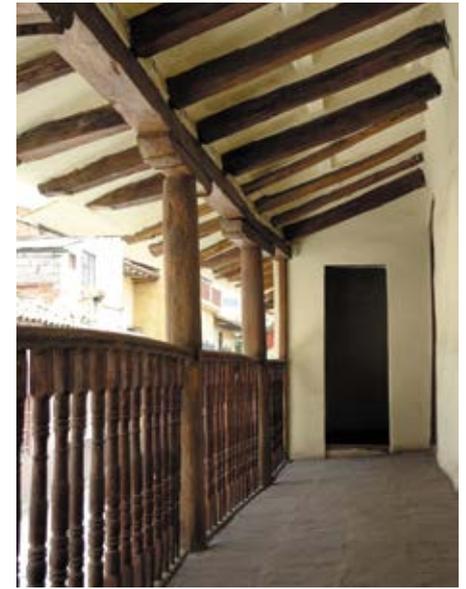
En la página siguiente y en medio del texto Ilustraciones 70 y 71: Vistas del corredor alto exterior de la Casa de las Posadas antes y después de la intervención.  
Fuentes: Equipo consultor, 2003 y Pierre Jouan, 2017.

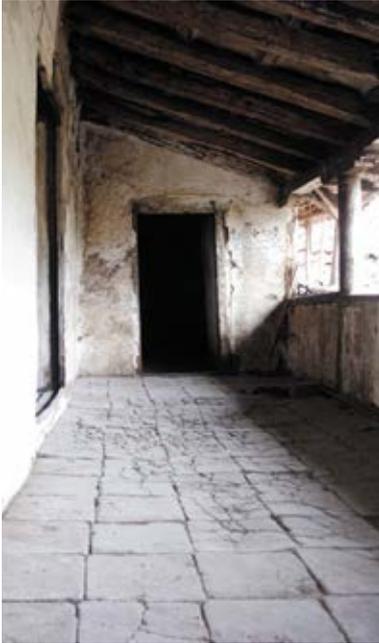
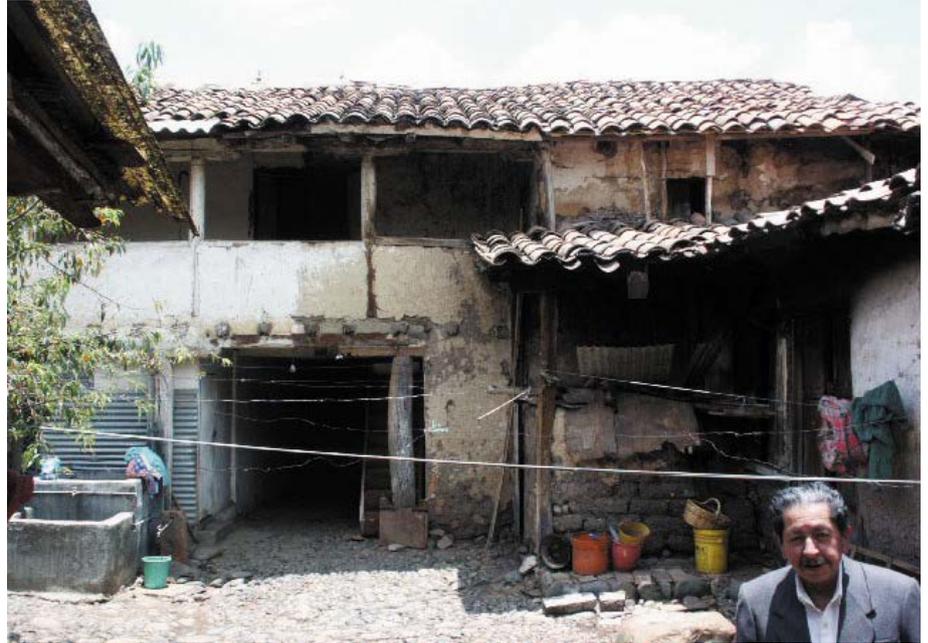
Ilustraciones 78 y 79: Galería superior alta y fachada posterior de la crujía principal, en la esquina inferior derecha del patio está Florencio Bernal, antiguo propietario de la Casa de las Posadas.  
Fuente: Equipo consultor, 2003.

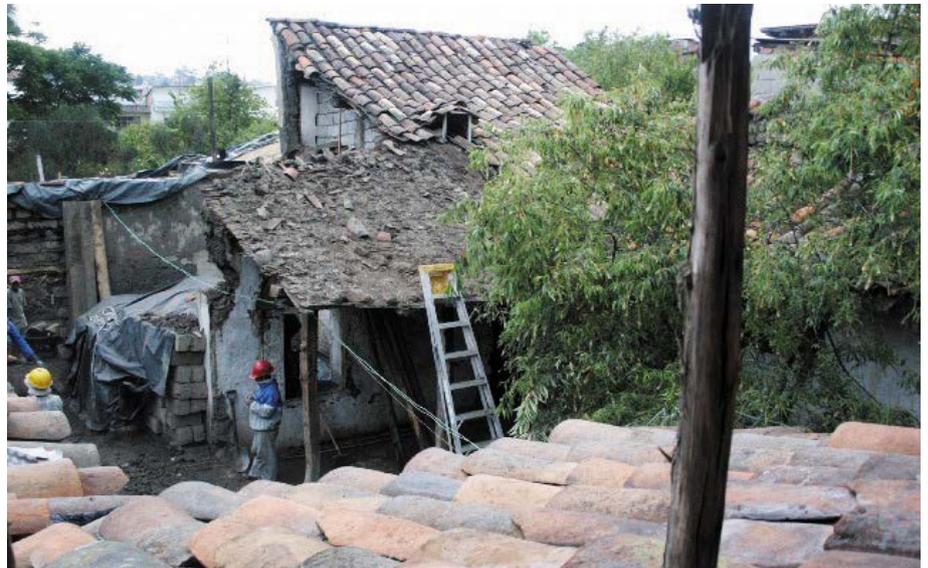
Ilustración 84: Vista hacia la crujía que divide los patios durante las obras de intervención.  
Fuente: Equipo consultor, 2005.

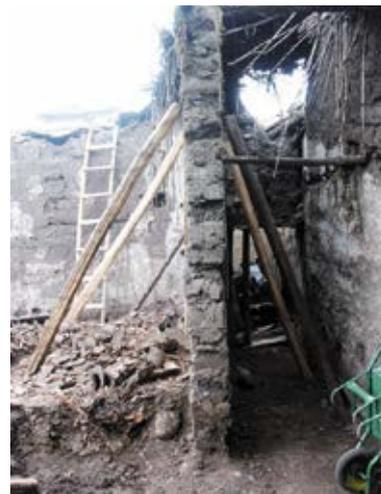
Ilustración 85: Zaguán que comunica los patios.  
Fuente: Equipo consultor, 2005.

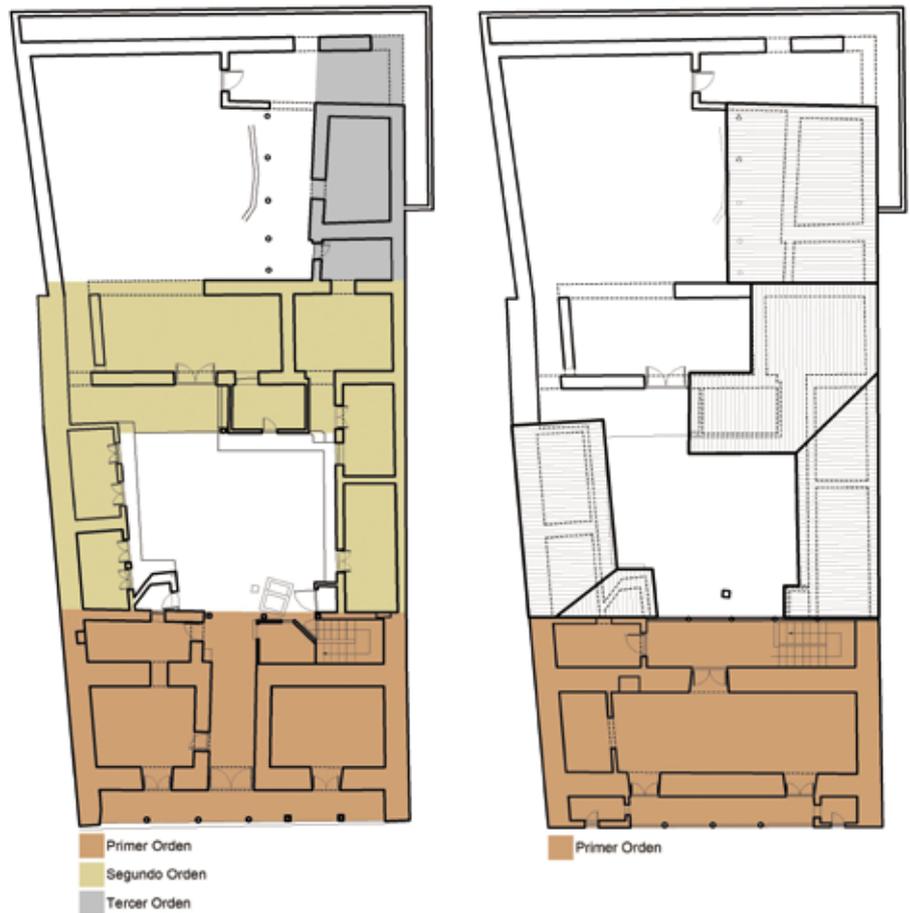
Ilustraciones 86 y 87: Categorización espacial de planta baja y alta antes de la intervención.  
Fuente: Equipo consultor, 2003

Para categorizar este inmueble se determinaron zonas heterogéneas de rasgos comunes y representativos dentro de un todo en apariencia homogéneo. Esta metodología estimó la importancia relativa de cada jerarquía y arrojó pautas para el tratamiento de cada una dentro de consideraciones económicas y de un cronograma ajustado, atributos de un proyecto que suelen estar condicionados por plazos de entrega más o menos rígidos. Recuperar el bien y volverlo útil otra vez demandó conciliar aspectos en apariencia opuestos entre los que destacan el mantenimiento de la originalidad y el privilegiar acciones de conservación, consolidación, recuperación espacial tipológica, reconstrucción y obra nueva para adaptar el inmueble a nuevos usos.

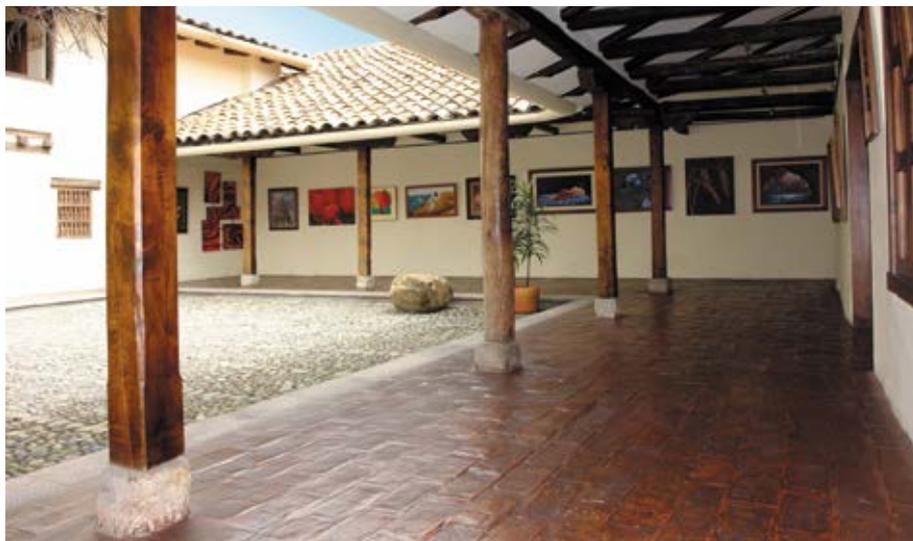
Ilustración 88: Espacios de segundo orden, portal anterior de la crujía que divide los patios.  
Fuente: Equipo consultor, 2008.

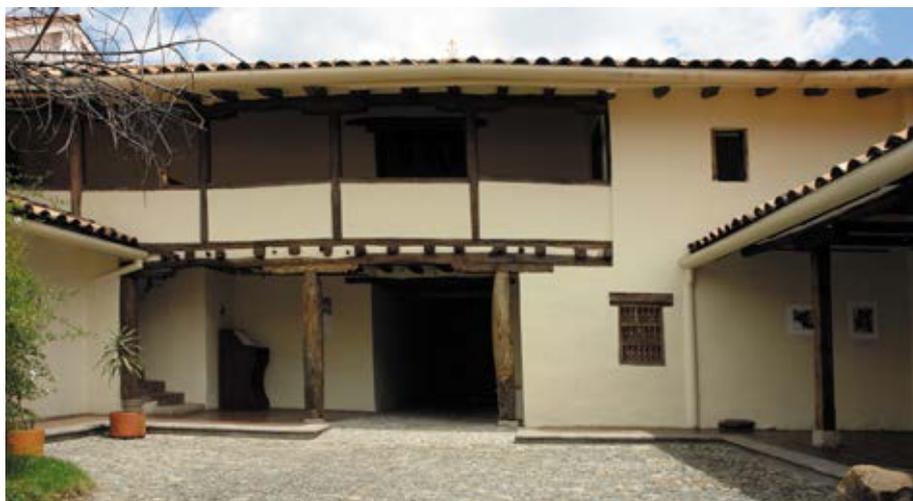
Ilustración 89: Espacios de primer orden, fachada posterior de la crujía principal.  
Fuente: Equipo consultor, 2008.

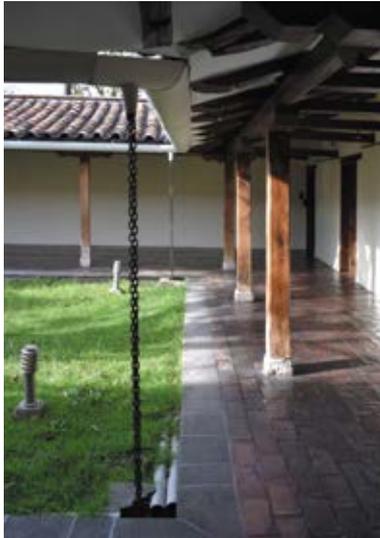
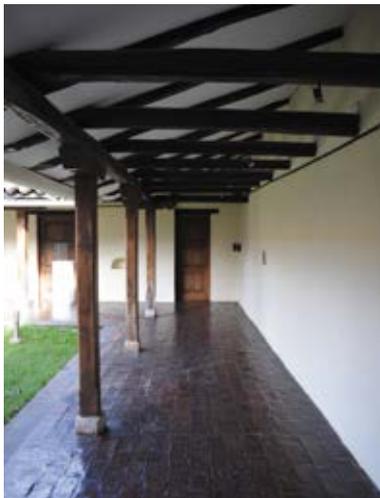
Ilustraciones 90 y 91: Espacios de tercer orden, vistas del patio posterior.  
Fuente: Pierre Jouan, 2017.

El deterioro de los espacios de tercer orden exigió acciones de reconstrucción y obra nueva para restituir los ambientes afectados mediante la utilización de materiales y técnicas compatibles con la arquitectura de tierra, además de la introducción de instalaciones eléctricas, de comunicación y seguridad e hidro sanitarias. La Casa de las Posadas es uno de los últimos testigos de la arquitectura cuencana colonial y para acoger nuevas funciones requirió de adaptaciones importantes.<sup>320</sup>

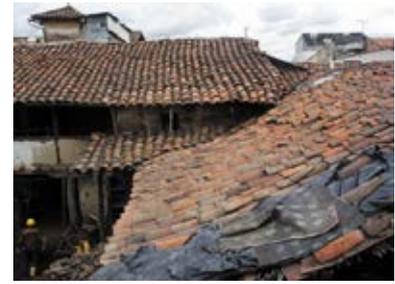
Ilustración 92: Cubiertas de la crujía principal y de los aposentos ubicados al oeste.

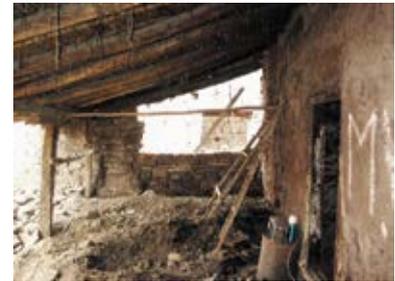
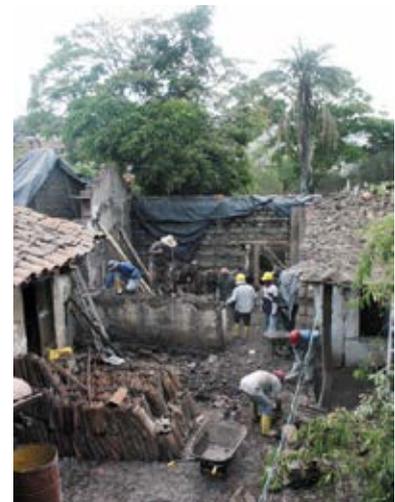
Ilustraciones 93 y 94: Galería este en patio posterior y crujía que divide los patios.

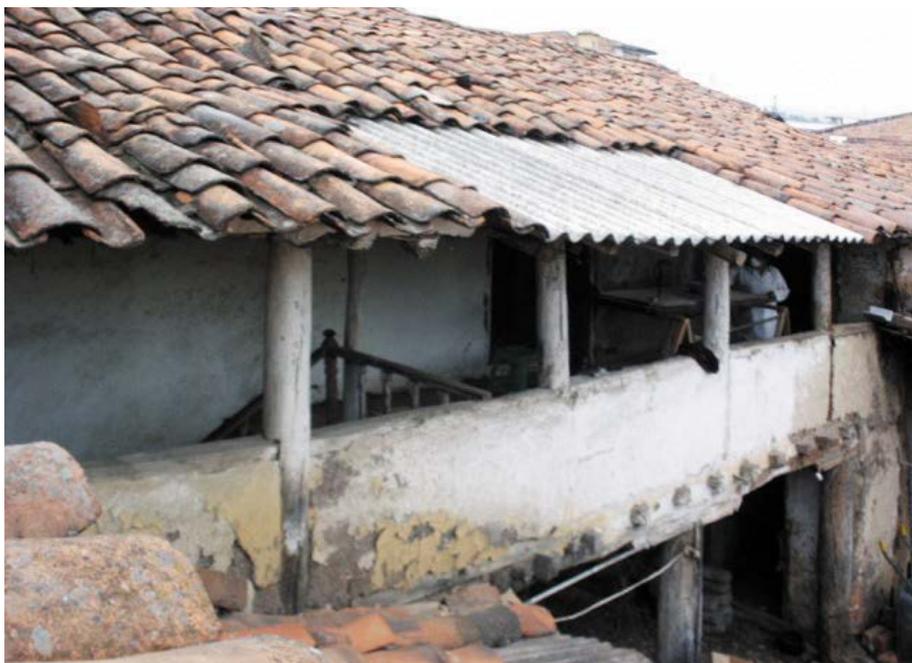
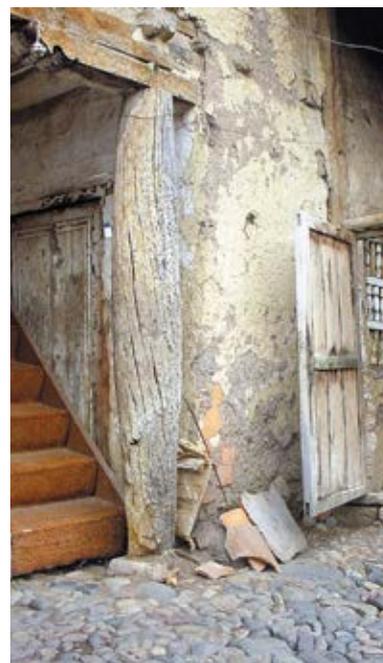
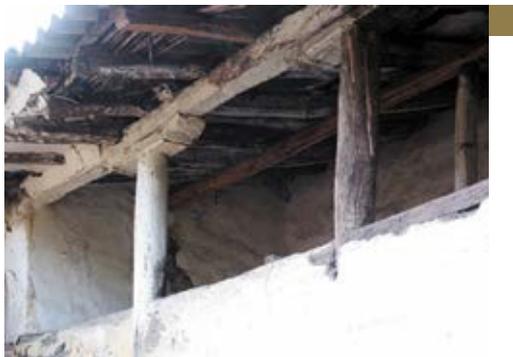
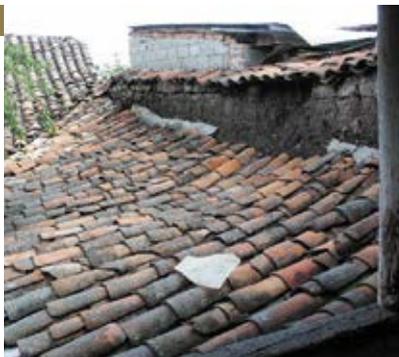
de su cubierta original había sido reparada con planchas de eternit. Todos los faldones presentaban hundimientos por fallas en el armazón de madera y en los pilares, mientras que algunos tramos de cumbrera tenían tejas sueltas por la pérdida de la argamasa de tierra que las sujetaba. La aplicación deficiente de sistemas constructivos tradicionales se detectó en el faldón este de la crujía homónima –primer patio–, en donde algunos intervalos del lagrimero que habían sido fabricados con mortero de cemento y arena tenían grietas y porciones desprendidas, asimismo –en la cubierta superior que protegía el muro medianero– las tejas estaban desplazadas y se producían filtraciones.

Ilustraciones 95 y 96: Faltante de cubierta original en faldón y pilar abombado en fachada posterior de crujía frontal.

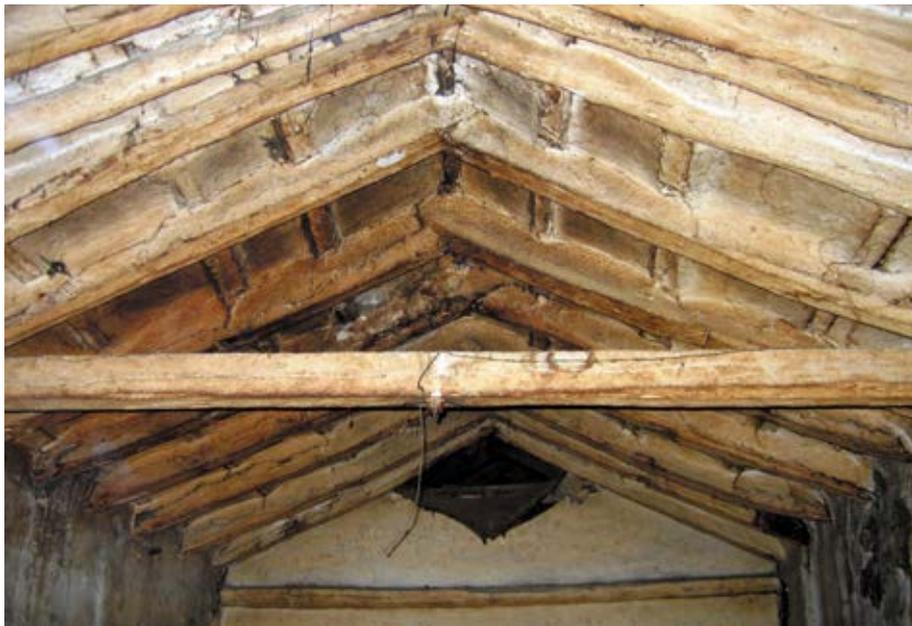
Ilustración 99: Cielorraso y estructura de cubierta en la habitación alta de la crujía frontal.  
Fuente: Equipo consultor, 2005.

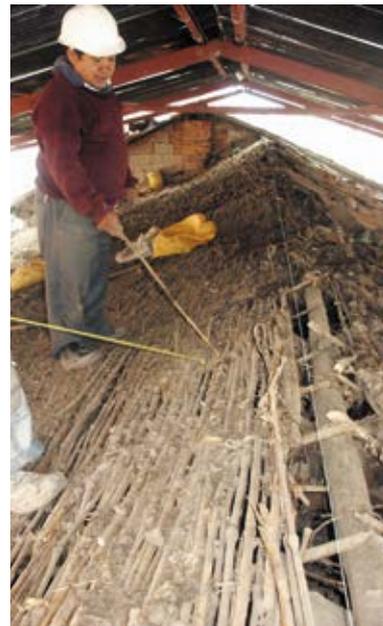
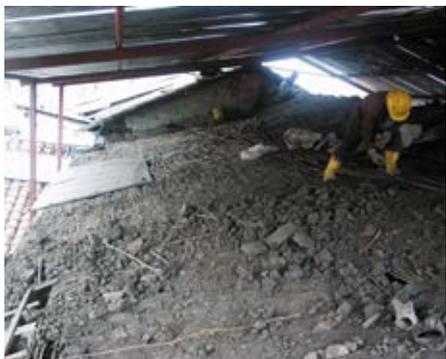
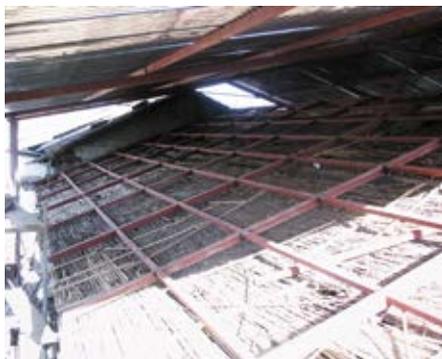
Ilustraciones 100, 101 y 102:  
Cubierta de protección provisional sobre crujía principal, retiro de cama de barro y refuerzo metálico.  
Fuente: Equipo consultor, 2005.

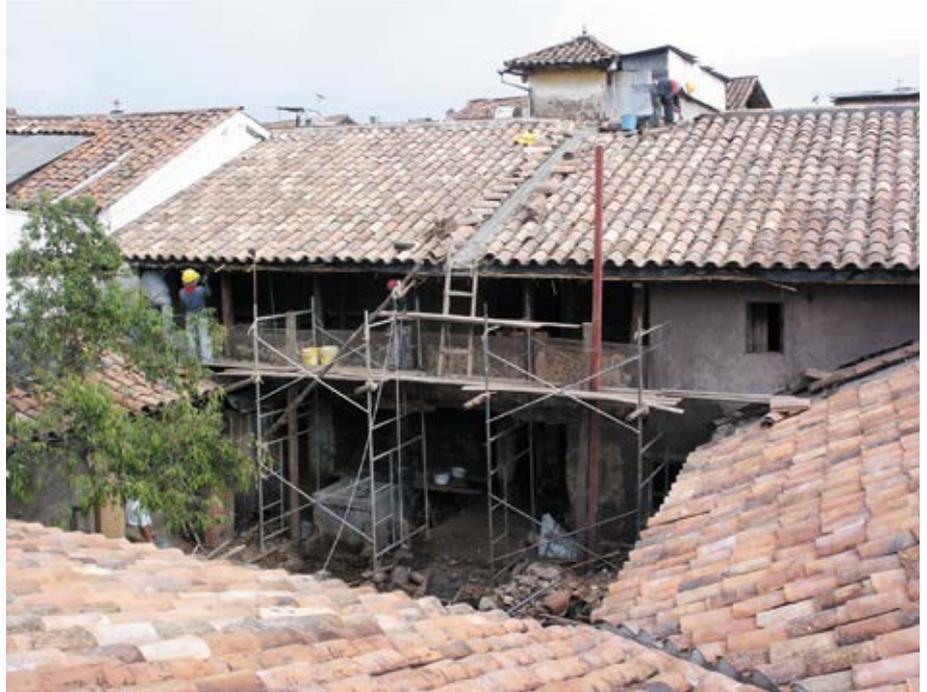
Ilustración 103: Colocación de cruz en la cumba luego de arreglos en la cubierta.  
Fuente: Equipo consultor, 2005.

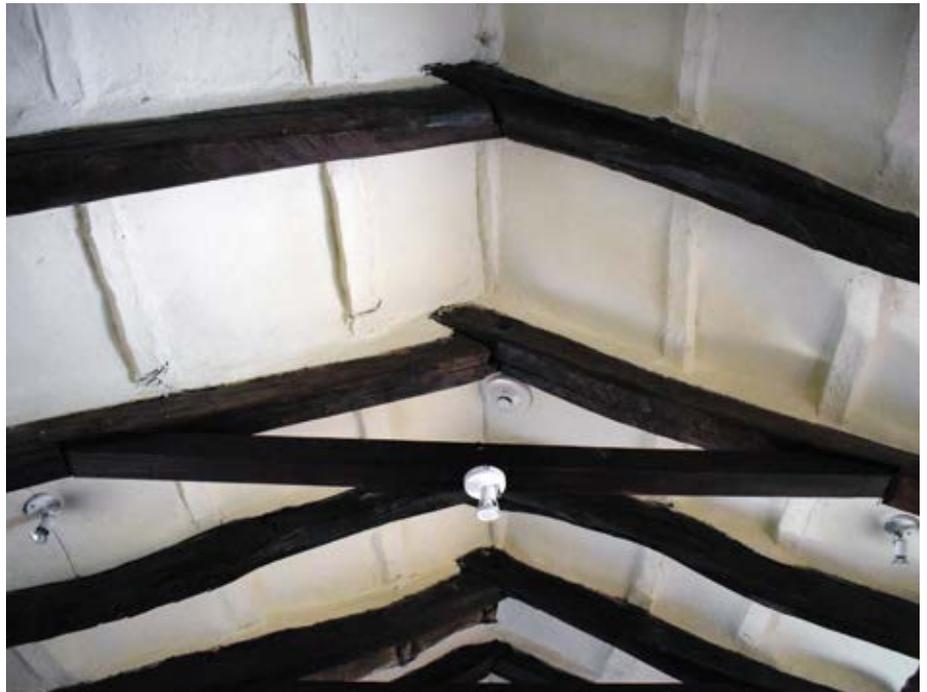
Ilustración 104: Cielorraso y estructura de cubierta en la habitación superior de la crujía frontal luego de la intervención.  
Fuente: Pierre Jouan, 2017.

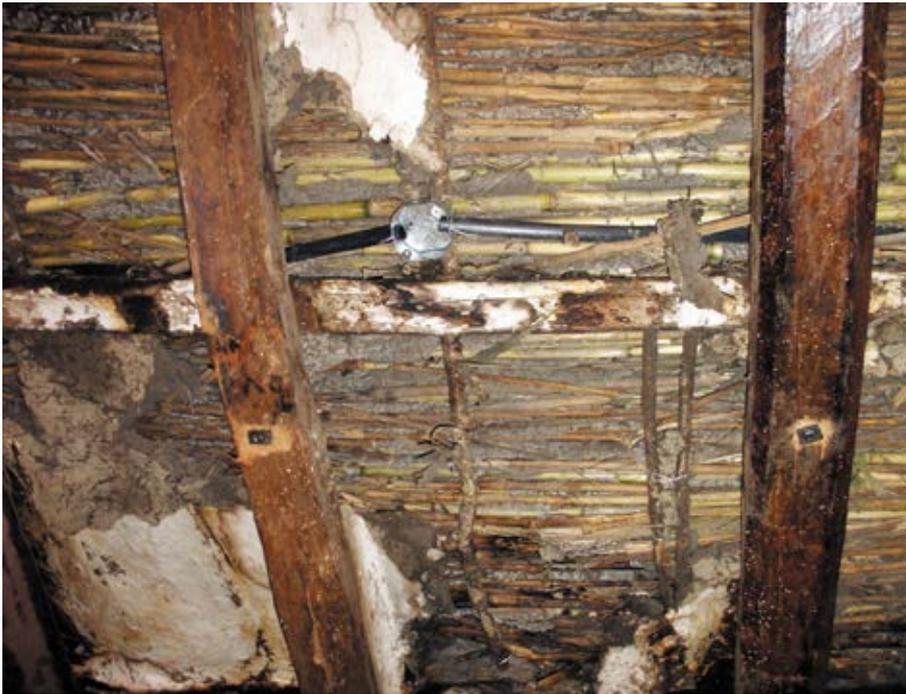
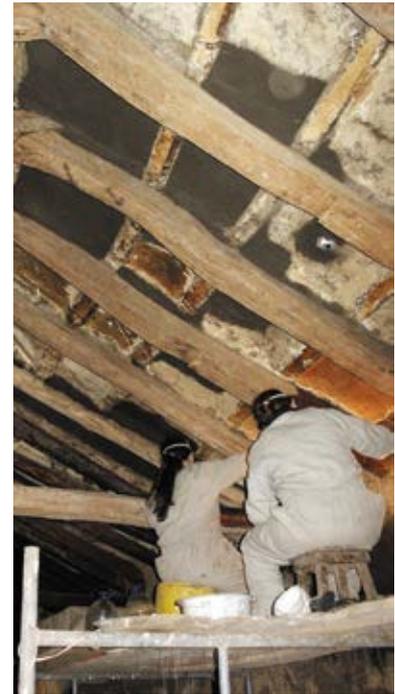
Ilustraciones 105 y 106: Detalle de anclajes que sujetan los pares originales al refuerzo metálico en la cubierta de la crujía principal y arreglo del cielorraso desde el interior.

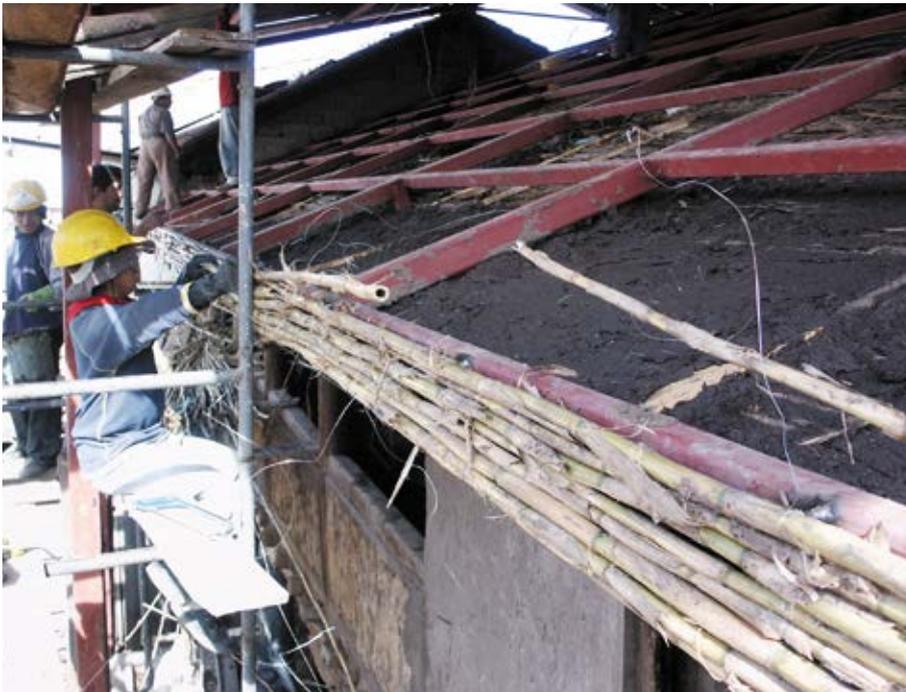
Ilustraciones 107: Reposición de mortero de barro sobre cama de carrizo en crujía frontal.

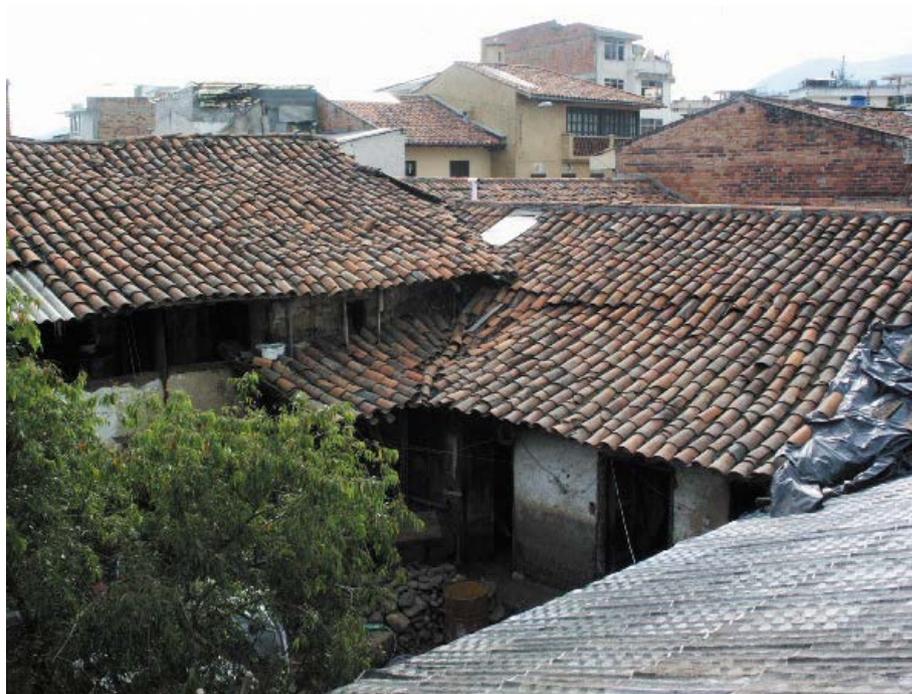
Ilustración 108: Faldón oeste compartido con la vecindad sobre las habitaciones del primer patio, se distingue un asentamiento a nivel de muro medianero.  
Fuente: Equipo consultor, 2005.

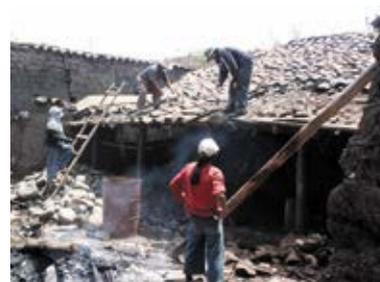
Ilustración 109: Desarmado de la cubierta sobre la crujía este del segundo patio.  
Fuente: Equipo consultor, 2005.
