# ARQUITECTURA COLONIAL Y MATERIALES TRADICIONALES DEL BARRIO SAN SEBASTIÁN

*Historia, oficios, puesta en valor e intervenciones arquitectónicas*

# GAD MUNICIPAL DEL CANTÓN CUENCA

## DIRECCIÓN DE ÁREAS HISTÓRICAS Y PATRIMONIALES

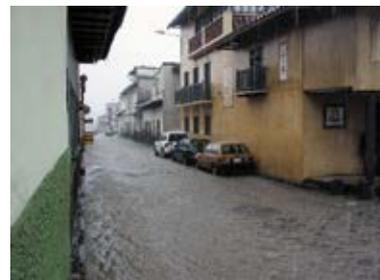
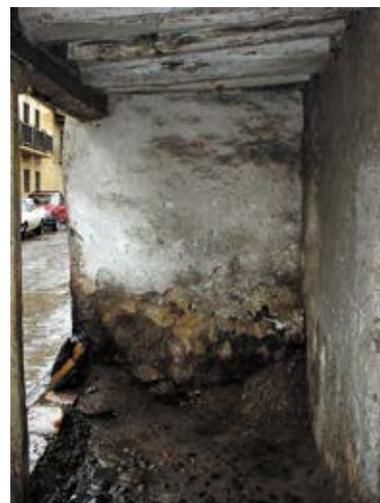
La porción inferior de los pilares de la fachada estaba afectada por el agua<sup>336</sup> y uno de los pares necesitaba apoyo. En la parte posterior había tres pilares<sup>337</sup> que tenían fallas superficiales en la parte baja de su cara exterior y en la galería de la habitación que divide los patios se conservaron algunos y sobre antiguas basas de piedra<sup>338</sup> se repusieron los restantes con piezas de madera con caras de aristas vivas para distinguirlos de los originales. Las columnas del portal alto superior e interior son rollizos de sección menor, su modulación es diferente a la de sus homólogos inferiores y marcan el ritmo de la fachada posterior de la casa. El daño en pilares –en ambos frentes de la crujía frontal– comprometió la estructura del entrepiso y la continuidad del alero.

Ilustraciones 110 y 111: Afecciones causadas por la lluvia en el portal exterior.  
Fuente: Equipo consultor, 2005.

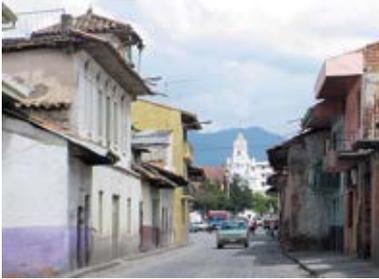
Ilustraciones 113 y 114: Iglesia de El Corazón de Jesús y fallas en uno de los pilares del portal exterior.  
Fuente: Equipo consultor, 2001, 2003.

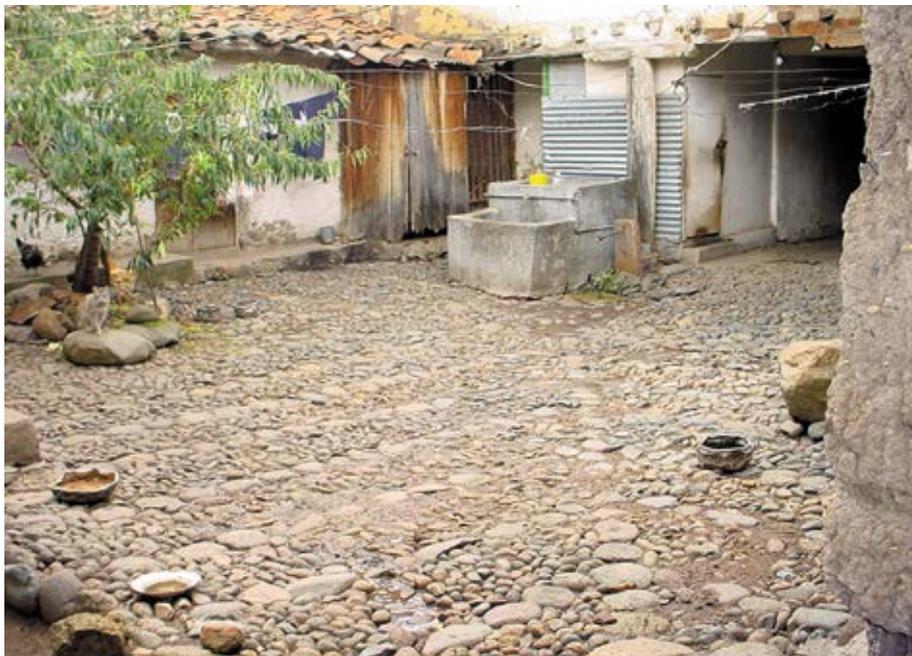
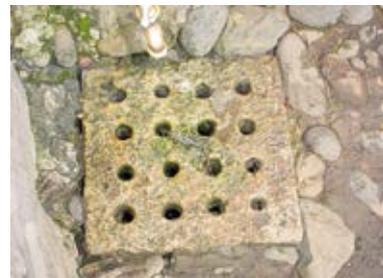
Ilustraciones 115 y 116: Enmorrillado y sumidero de piedra en el patio principal antes de la intervención.  
Fuente: Equipo consultor, 2003.

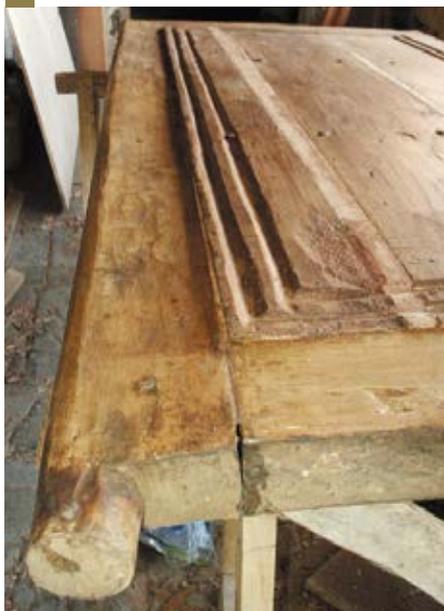
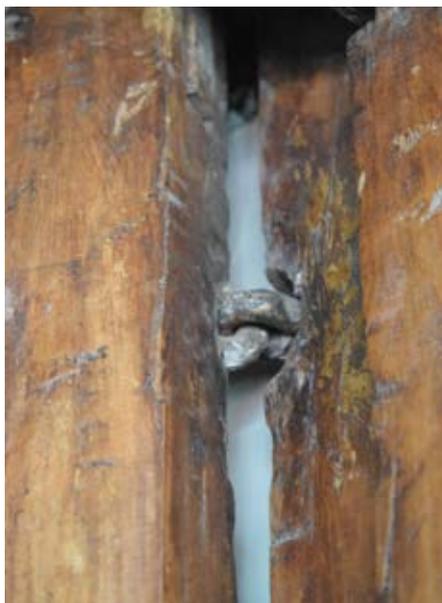
Ilustraciones 117 y 118: Bitoque y molduras en puerta de habitación oeste posterior de planta alta y goznes en puerta de habitación principal de la crujía frontal.  
Fuente: Equipo consultor, 2005.

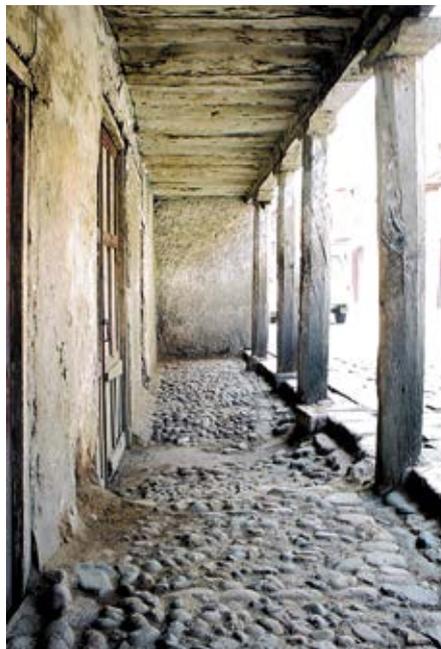
Ilustraciones 119 y 120:  
Enmorrillado de piedra en el piso del  
portal exterior antes y después de la  
pintervención.  
Fuente: Equipo consultor, 2003,  
2008.

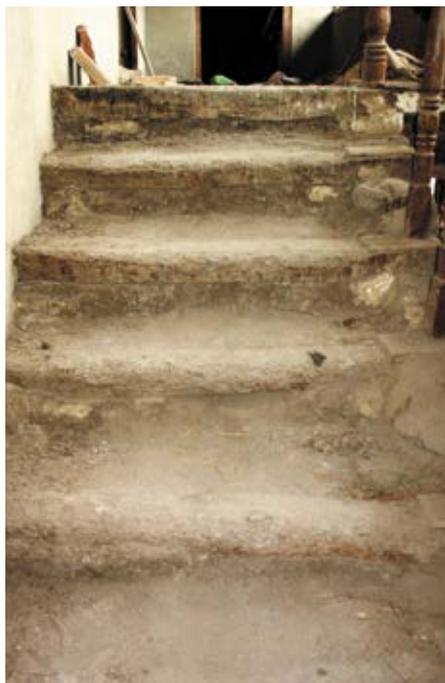
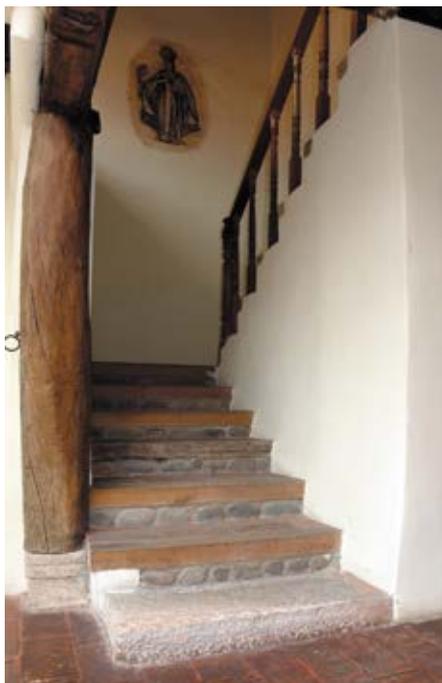
superior mediante una estructura maciza de adobe cuyo acabado son ladrillos<sup>343</sup> sujetos con maderos que limitan el exterior del escalón, la contrahuella es de piedra y el primer peldaño se compone de una pieza entera de mármol rosa. Algunos ladrillos y maderos faltaban al iniciar las obras pero la circulación era posible.

Ilustraciones 121 y 122: Grada original durante y después de las obras de intervención.  
Fuente: Equipo consultor, 2005, 2008.

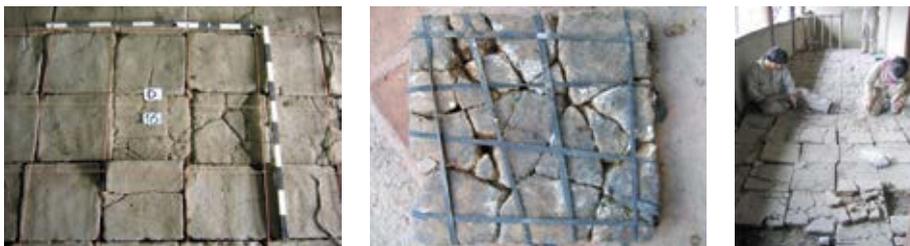
Ilustraciones 128 y 129: Colocación  
de mortero en las juntas durante las  
obras y piso de ladrillo luego de la  
intervención.  
Fuente: Equipo consultor, 2005,  
2008.

La importancia de los ladrillos requirió acciones singulares destinadas a preservar la pátina y, luego de codificadas,<sup>345</sup> las piezas se consolidaron en función del nivel de deterioro en donde los casos más severos demandaron la unión de varios fragmentos de cerámica. Se subsanaron las fallas del entrepiso, se fundió una loseta de mortero de cal de 5 cm. aproximadamente, reforzada con malla nervometálica y electro soldada; cada afección se trató de forma individual y se repuso la capa final de ladrillo con argamasa de cal y arena en la base y en la junta, se respetó el aparejo original, la posición inicial de cada elemento y el cielorraso del nivel inferior.

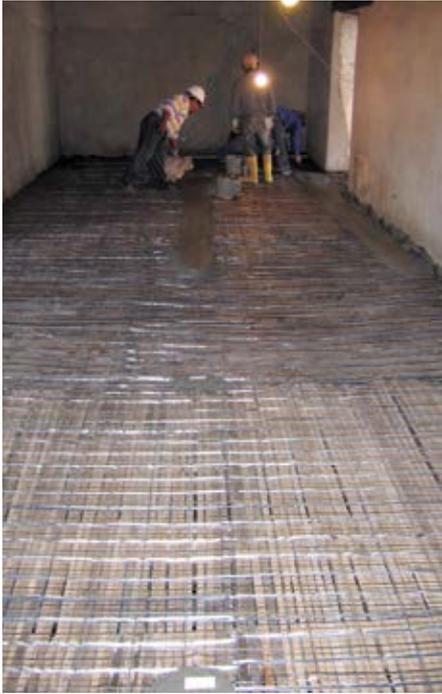
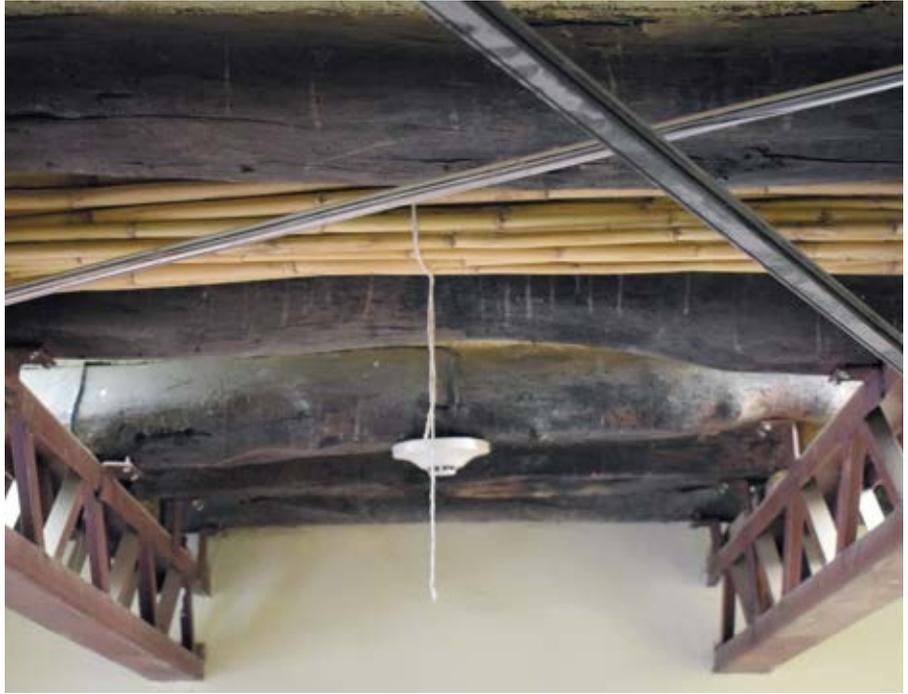
Ilustraciones 130 y 131: Colocación de malla metálica previa fundición de capa de hormigón y vigas metálicas ubicadas en la tienda este para soportar la estructura original del entepiso de la crujía frontal.  
Fuente: Equipo consultor, 2005.

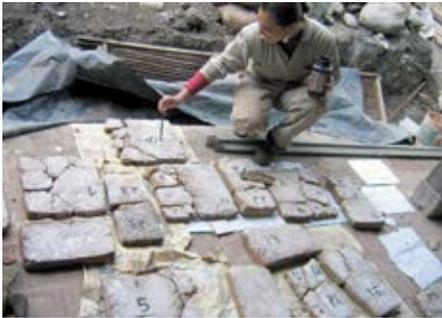
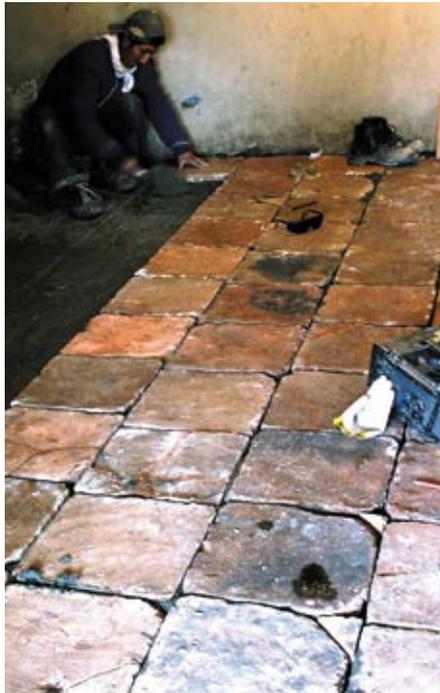
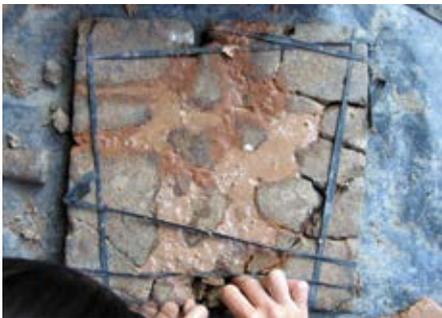
Ilustraciones 132, 133 y 134: Resane, unión de piezas en ladrillos originales rotos durante los trabajos y reposición en habitación alta de crujía frontal.  
Fuente: Equipo consultor, 2005.

<sup>345</sup> Esta acción fue clave dentro del proceso de anastylósis que procuró la recuperación de los ladrillos de piso. En el caso descrito, fue posible re-construir cada pieza en función de su afección particular, reponer los faltantes con elementos de otros ambientes y luego colocarlos en su lugar de origen y con su aparejo inicial.

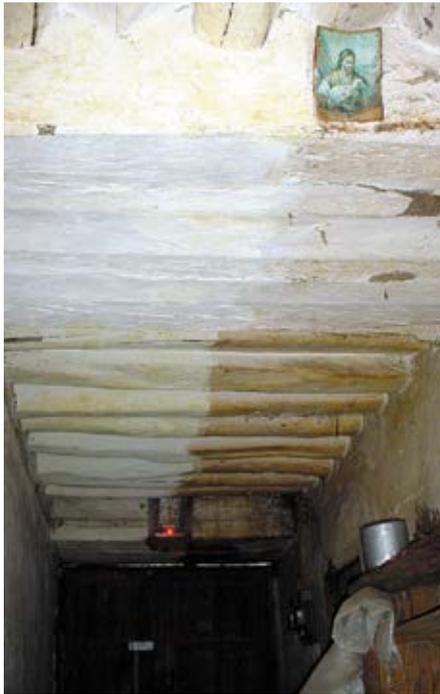
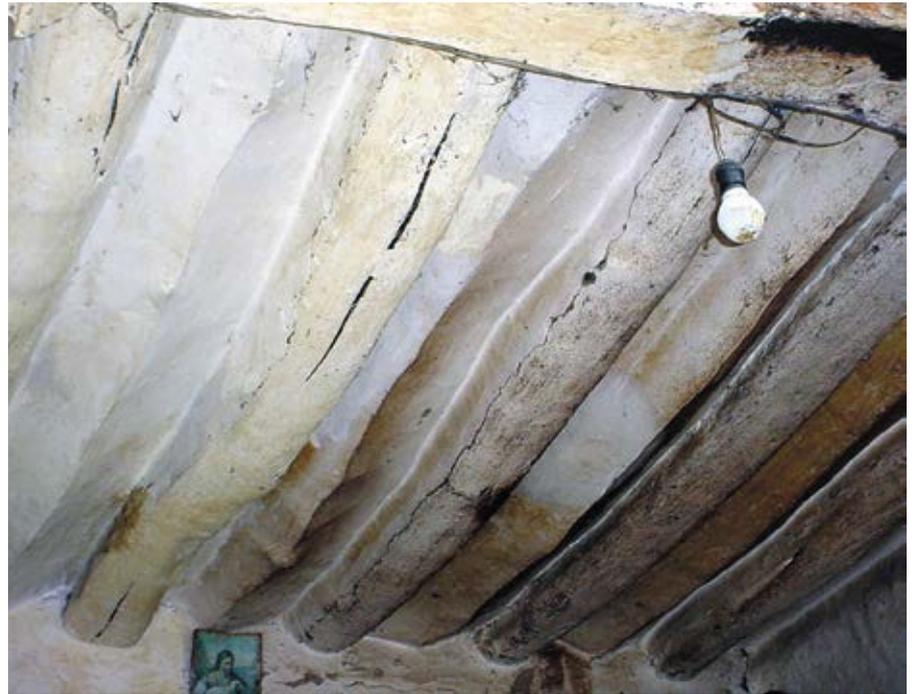
Ilustraciones 135 y 136: Cielorraso sobre zaguán de acceso y portal posterior antes de las obras.  
Fuente: Equipo consultor, 2003.

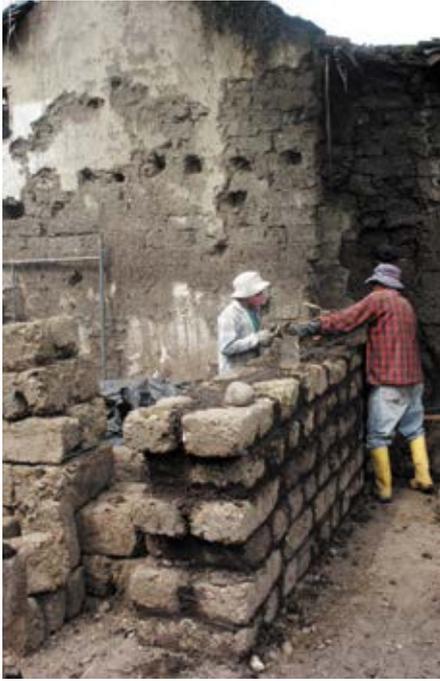
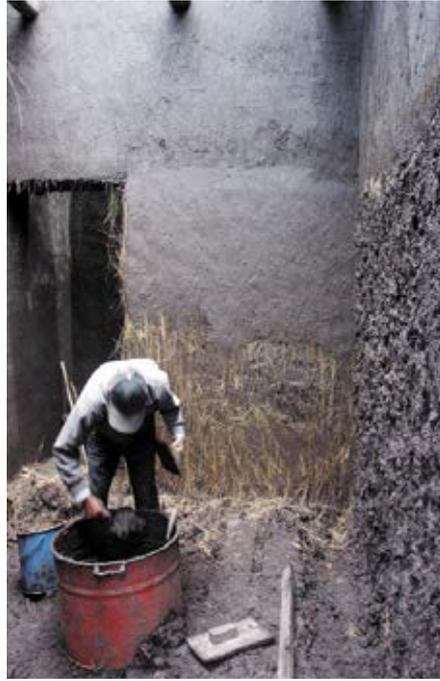
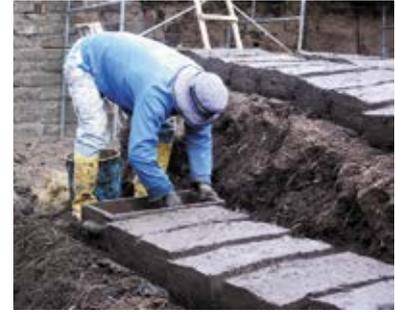
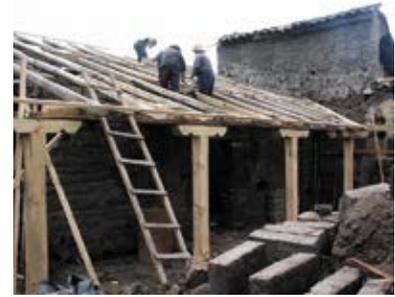
Ilustraciones 137, 138, 139 y 140: Erección de muros de adobe en crujía central y aplicación de revoques de tierra, fabricación de adobes y colocación de pares en la cubierta sobre la galería este del segundo patio.

En zonas de segundo y tercer orden la intervención fue menos rigurosa, se consolidaron los muros de adobe y se reemplazaron algunas piezas de madera en la cubierta y en los portales. La altura de algunos dinteles se modificó y se añadieron baños iluminados mediante una claraboya –galería este del primer patio–.<sup>347</sup> Se eliminaron las salidas de humo de los faldones respectivos y se repusieron las tejas faltantes con piezas recicladas. Una losa de hormigón sobre una capa de mejoramiento afirmó el piso de ladrillo de obra que se elevó un nivel con respecto a los patios. Como paso previo se construyeron canales y cajas de revisión y conexión para recibir instalaciones eléctricas y sanitarias – otrora inexistentes– en función del nuevo uso. Se conservó parte del muro del callejón posterior norte del segundo patio, se testificó su existencia con líneas de piedra en el piso y se edificó un portal en su lugar; mientras que la calleja ubicada al este se conservó en su totalidad. Se recrearon los portales con elementos nuevos de acabados distintos y se conservaron aquellos que tenían características

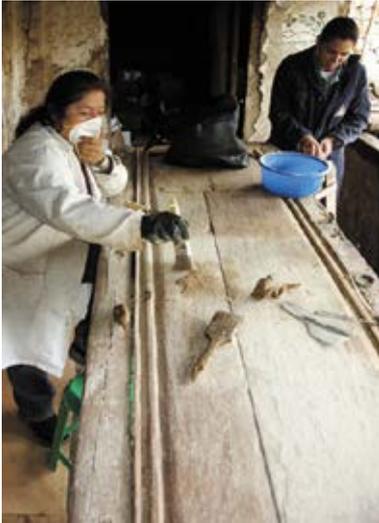
Ilustraciones 140 y 141: Arreglo de puertas originales de las habitaciones de la crujía frontal durante las obras de intervención.  
Fuente: Equipo consultor, 2005.

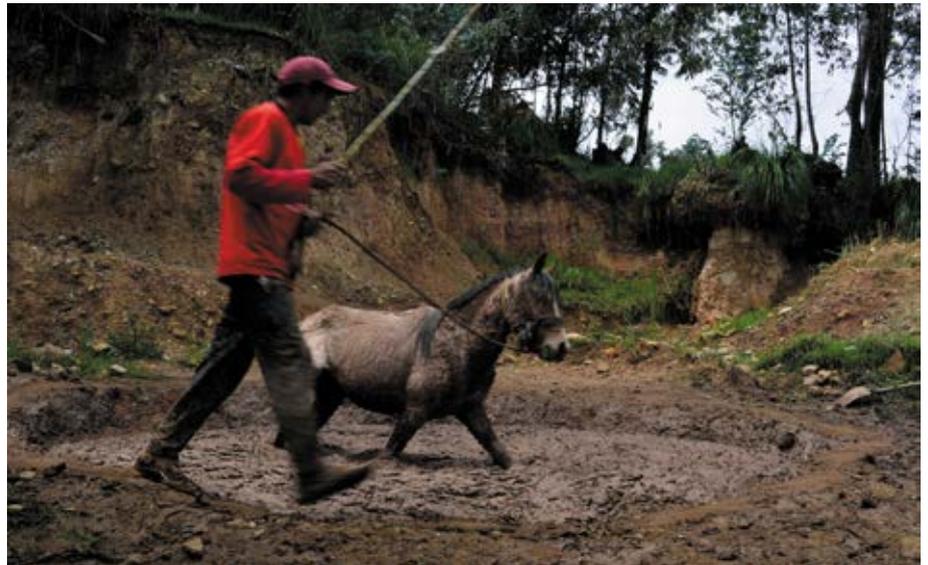
Ilustración 147: Batido de tierra para producción de tejas y ladrillos, proceso que se ha mantenido desde la época colonial.  
Fuente: Andrés Sánchez Torres, 2017.

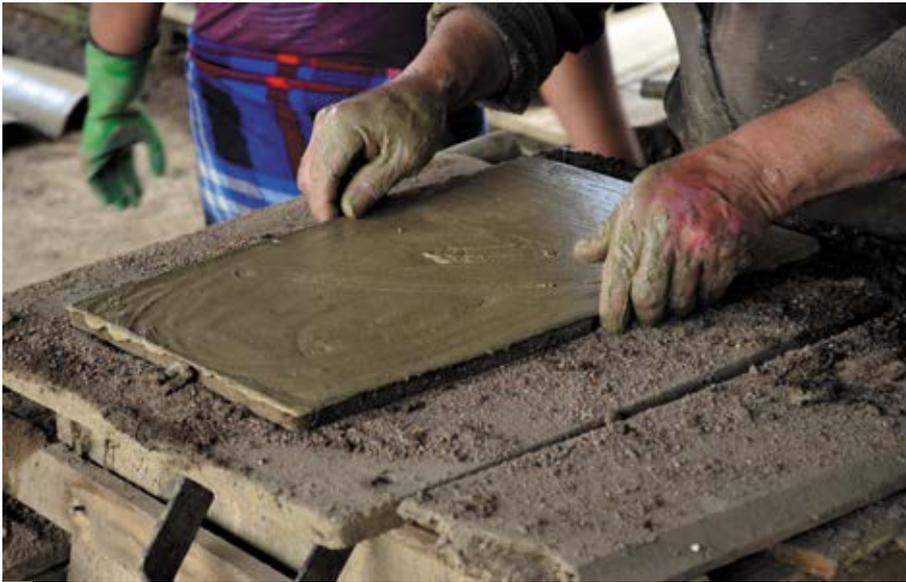
Ilustración 148: Elaboración manual de una teja con un molde.  
Fuente: Andrés Sánchez Torres, 2017.

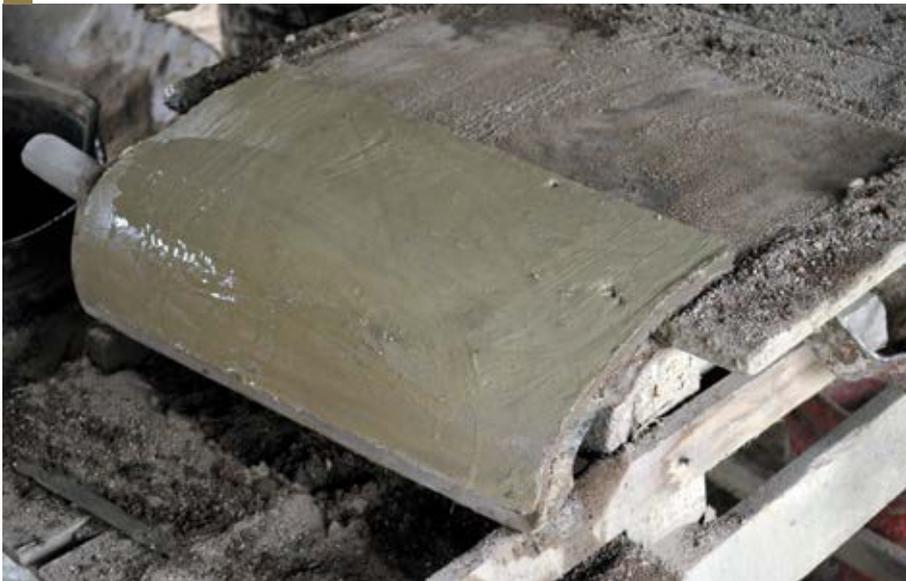
Ilustración 149: Elaboración manual de una teja, desplazamiento del molde.  
Fuente: Andrés Sánchez Torres, 2017.

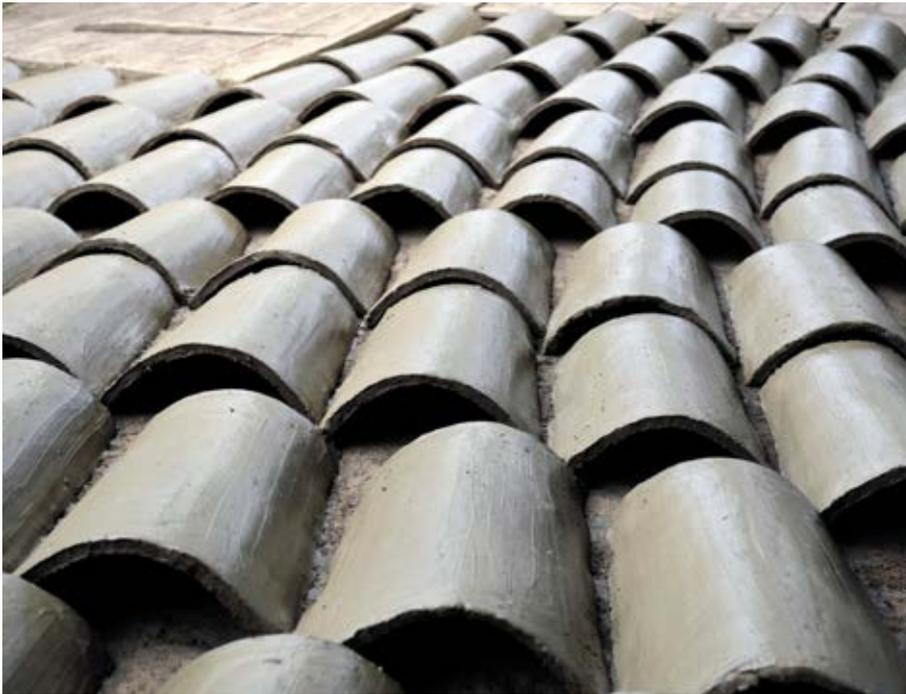
Ilustración 150: Secado de tejas artesanales.  
Fuente: Andrés Sánchez Torres, 2017.

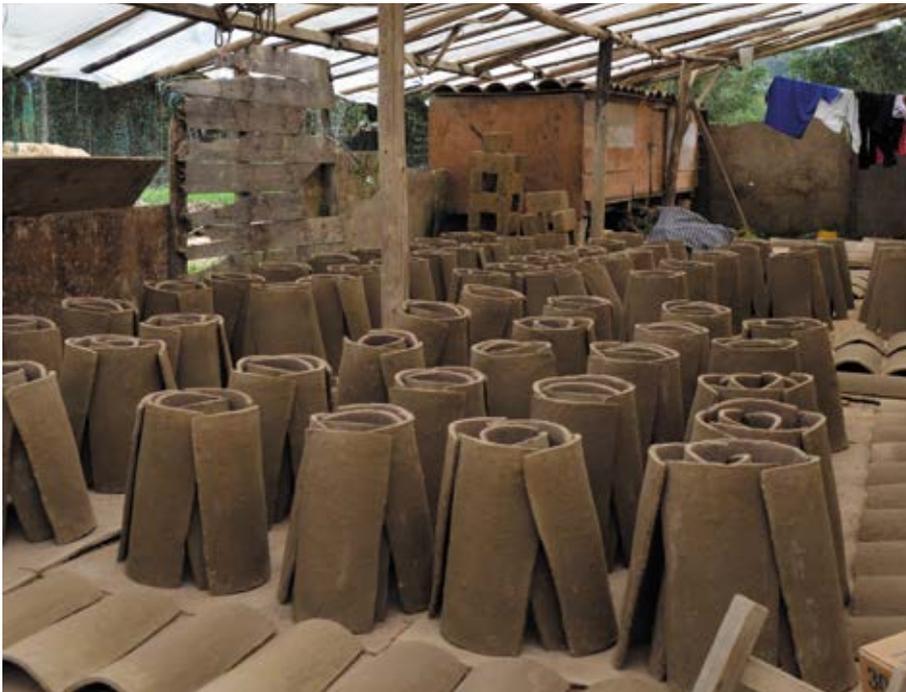
Ilustración 151: Galpón para secado de tejas previa cocción.  
Fuente: Andrés Sánchez Torres, 2017.

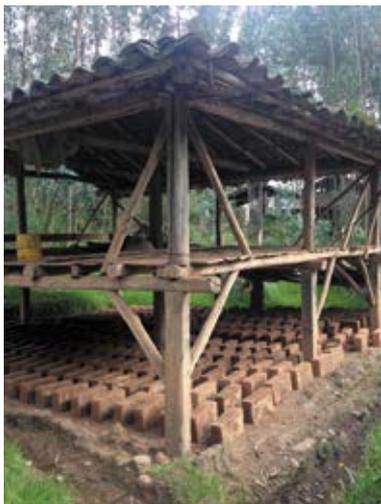
Ilustración 152: Secado de ladrillos en una unidad de producción artesanal.  
Fuente: Fernanda Serrano Rodas, 2017.

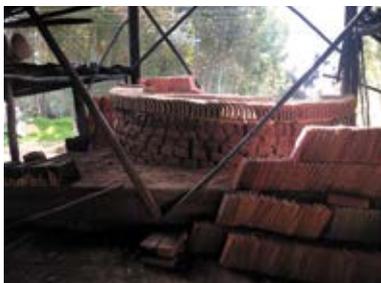
Ilustración 153: Tejas cocidas con el característico color rojo. En la actualidad muchos prefieren la teja barnizada.  
Fuente: Fernanda Serrano Rodas, 2017.

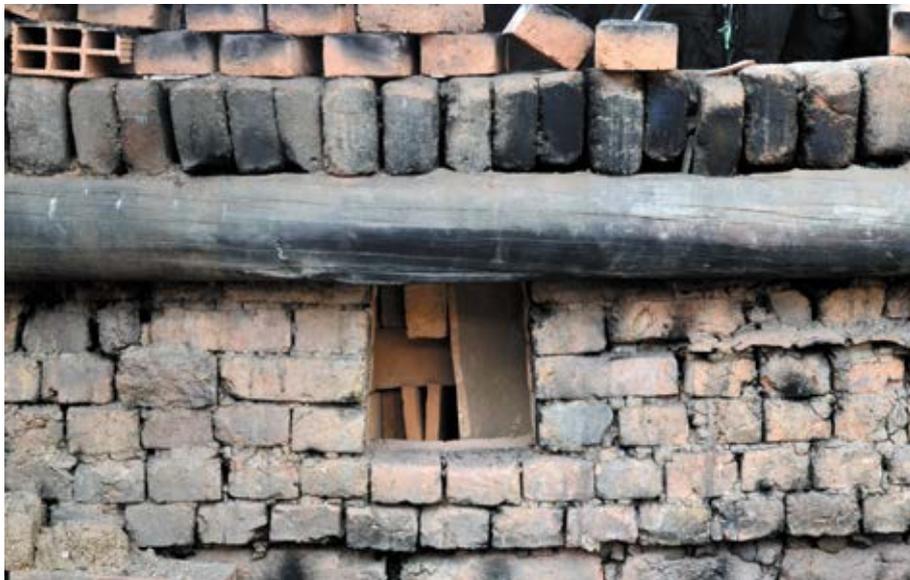
Ilustración 154: Horno para la cocción de ladrillos.  
Fuente: Andrés Sánchez Torres, 2017.

Esta fase es muy importante porque determina la calidad y duración del producto final y se efectúa en hornos circulares de ladrillo costureados con revoque de barro; las tejas se tienden sobre una mesa maciza fabricada también de ladrillo y se separan unas de otras para facilitar la distribución del calor de forma ascendente. Cuando se llena, se cierra la parte superior del horno con una capa de tejas rotas, ladrillos o piezas quebradas de cocciones anteriores, trabajo que suele durar una jornada completa.

horno, se aporan leños cruzados dentro y se alimenta la caldera entre dieciocho y veinte horas hasta lograr la temperatura adecuada, proceso que inicia a las cuatro de la madrugada y finaliza cuando muere el día a las ocho o diez de la noche. Esta labor se evalúa con frecuencia al visitar la parte superior del horno mientras se cubren las aberturas que hay entre las tejas y ladrillos de cierre para controlar las pérdidas de calor.

Cuando la última fila de ladrillos se torna incandescente, la cocción ha terminado, se cierran la boca y los fogones, se apaga el horno y se espera que enfríe; esta última acción debe ser lenta y efectuarse con paciencia durante seis días aproximadamente porque las piezas están calientes y cambios bruscos en la temperatura producen tensiones que causarían grietas y fisuras en las tejas. Cuando el horno está frío, su contenido se extrae por la parte superior y las tejas se colocan cerca para vidriarlas con esmaltes que aumentan su durabilidad al protegerlas frente a la lluvia.

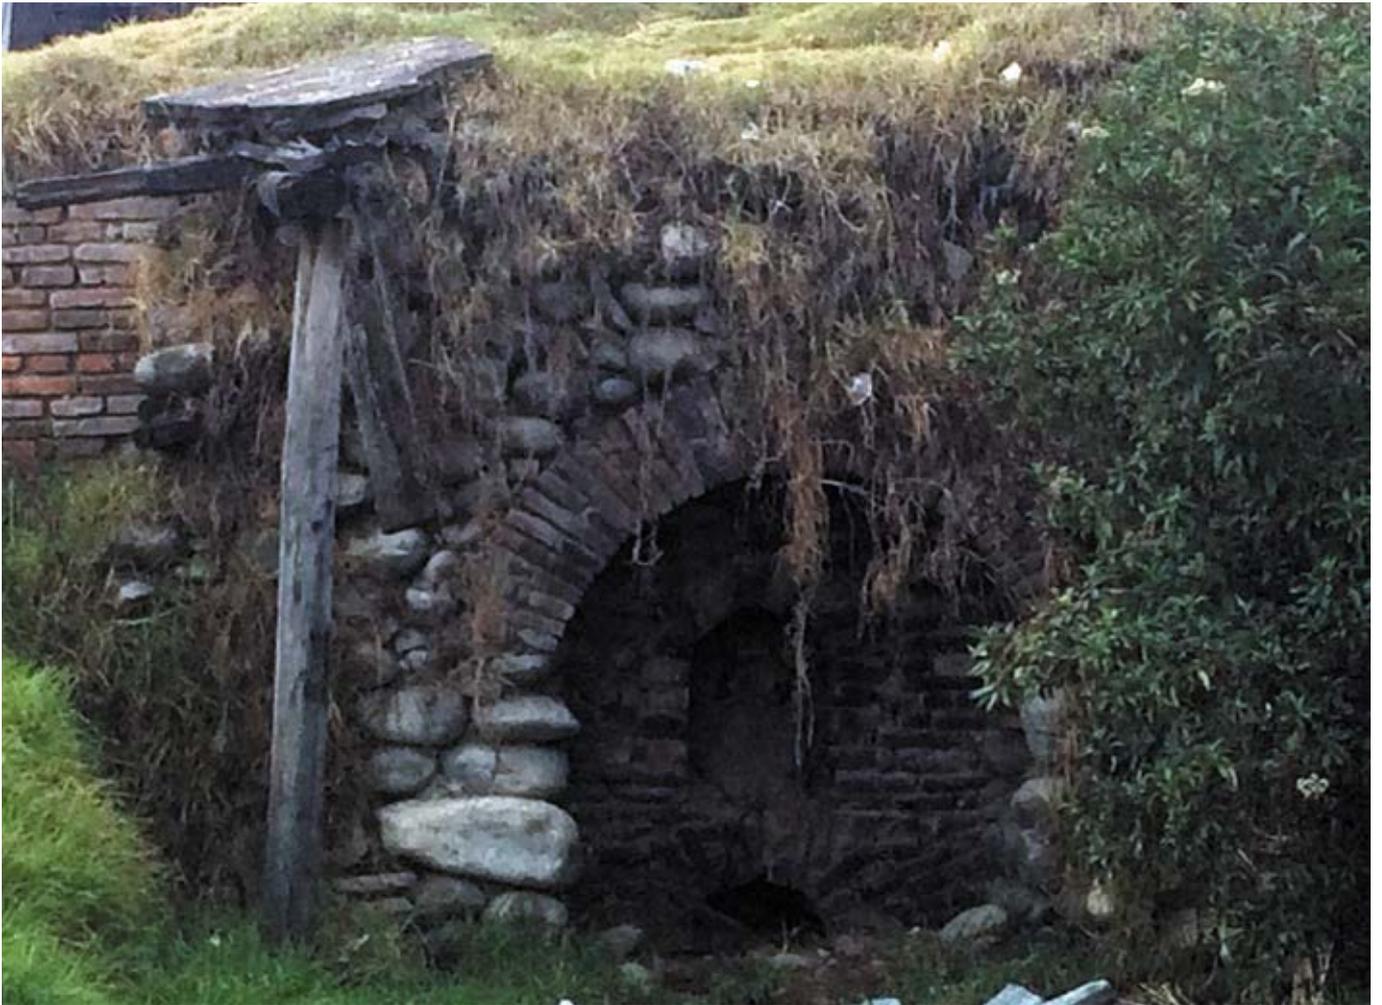
Ilustración 159: Antiguo horno abandonado en el sector de El Tejar.  
Fuente: María Tómmerbakk Sorensen, 2018.

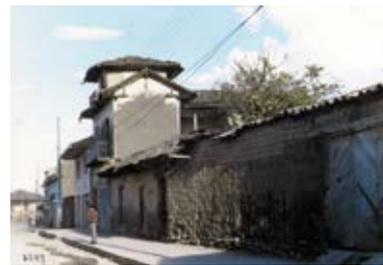
Ilustración 169: Edificación tradicional con culata de tierra en la calle Gran Colombia y Convención del 45.

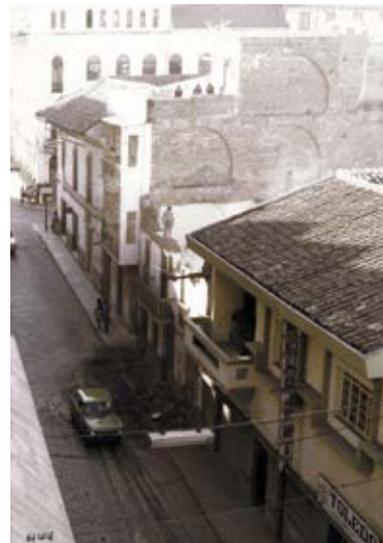
Ilustración 170: Vivienda con culata de cal y ladrillo.

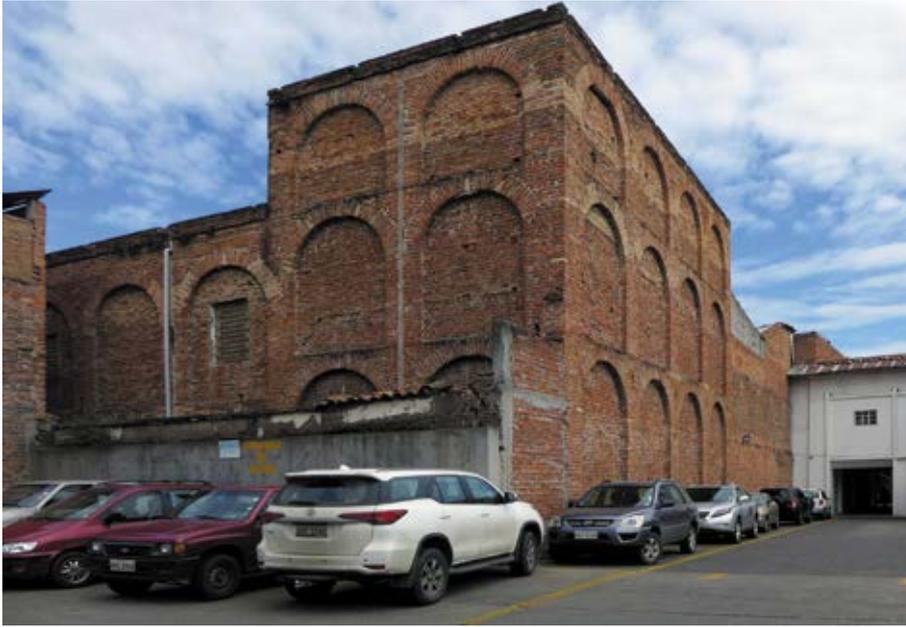
Ilustración 172: Culatas del antiguo Teatro Alambra que se aprecian desde el interior del lote colindante convertido en parqueadero.  
Fuente: Dániaba Montesinos González, 2018.

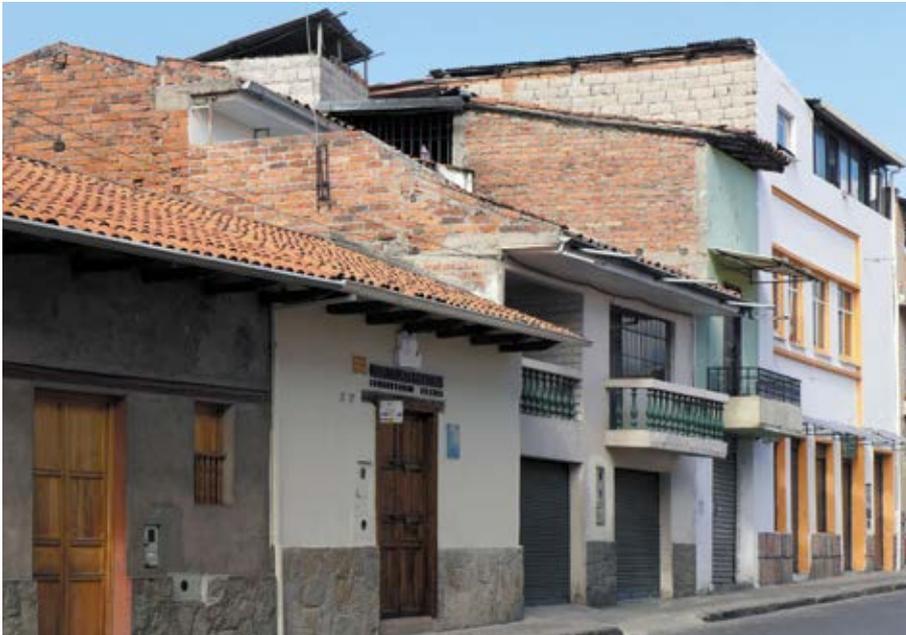
Ilustración 173: Culatas de viviendas particulares ubicadas al inicio de la calle Baltazara de Calderón.  
Fuente: Dániaba Montesinos González, 2018.

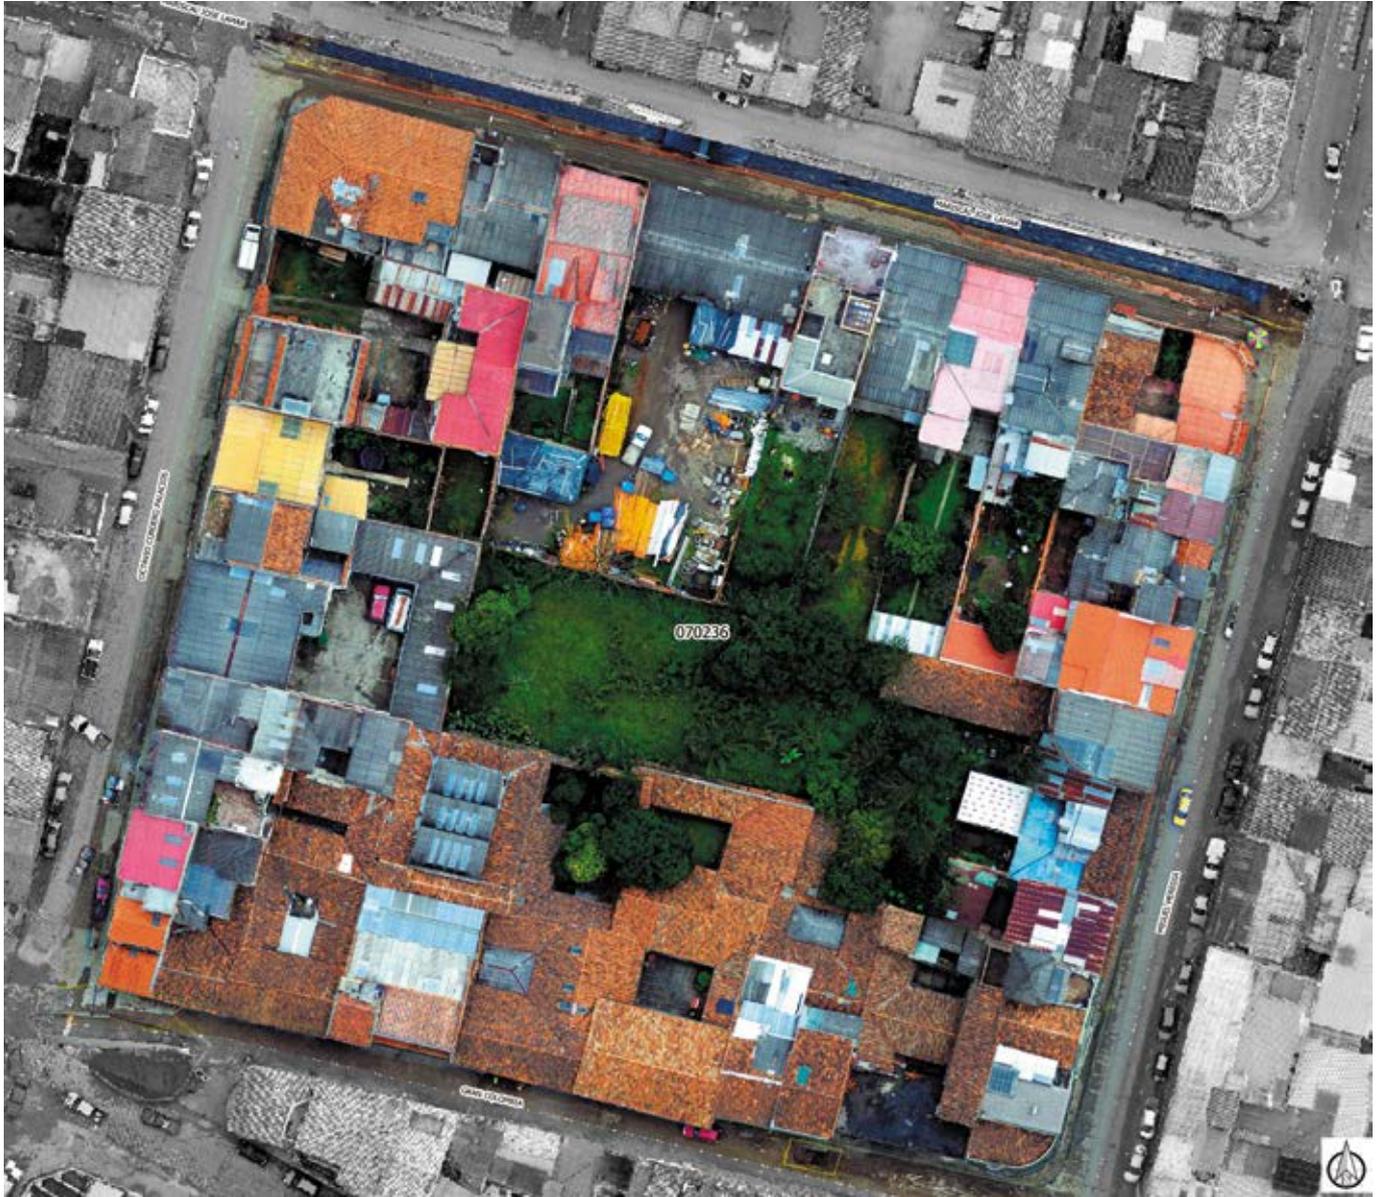
Ilustración 175: Quinta fachada de la manzana comprendida entre las calles Gran Colombia, Miguel Heredia, Mariscal Lamar y Octavio Cordero.

tomas aéreas se obtenían desde edificaciones altas y en lugar de una perspectiva perpendicular, el ángulo del fotógrafo en relación al paisaje urbano le permitía ver parte de los muros generados por diferencias de altura entre inmuebles colindantes. Esta nueva fuente de información tridimensional revela que la mayoría de las culatas en la manzana estudiada carecen de recubrimiento y dejan al descubierto los materiales empleados: ladrillos o bloque con estructura metálica o de hormigón armado. Este constituye otro testimonio de menoscabo hacia el patrimonio cultural con la desaparición de las culatas de muros de tierra.

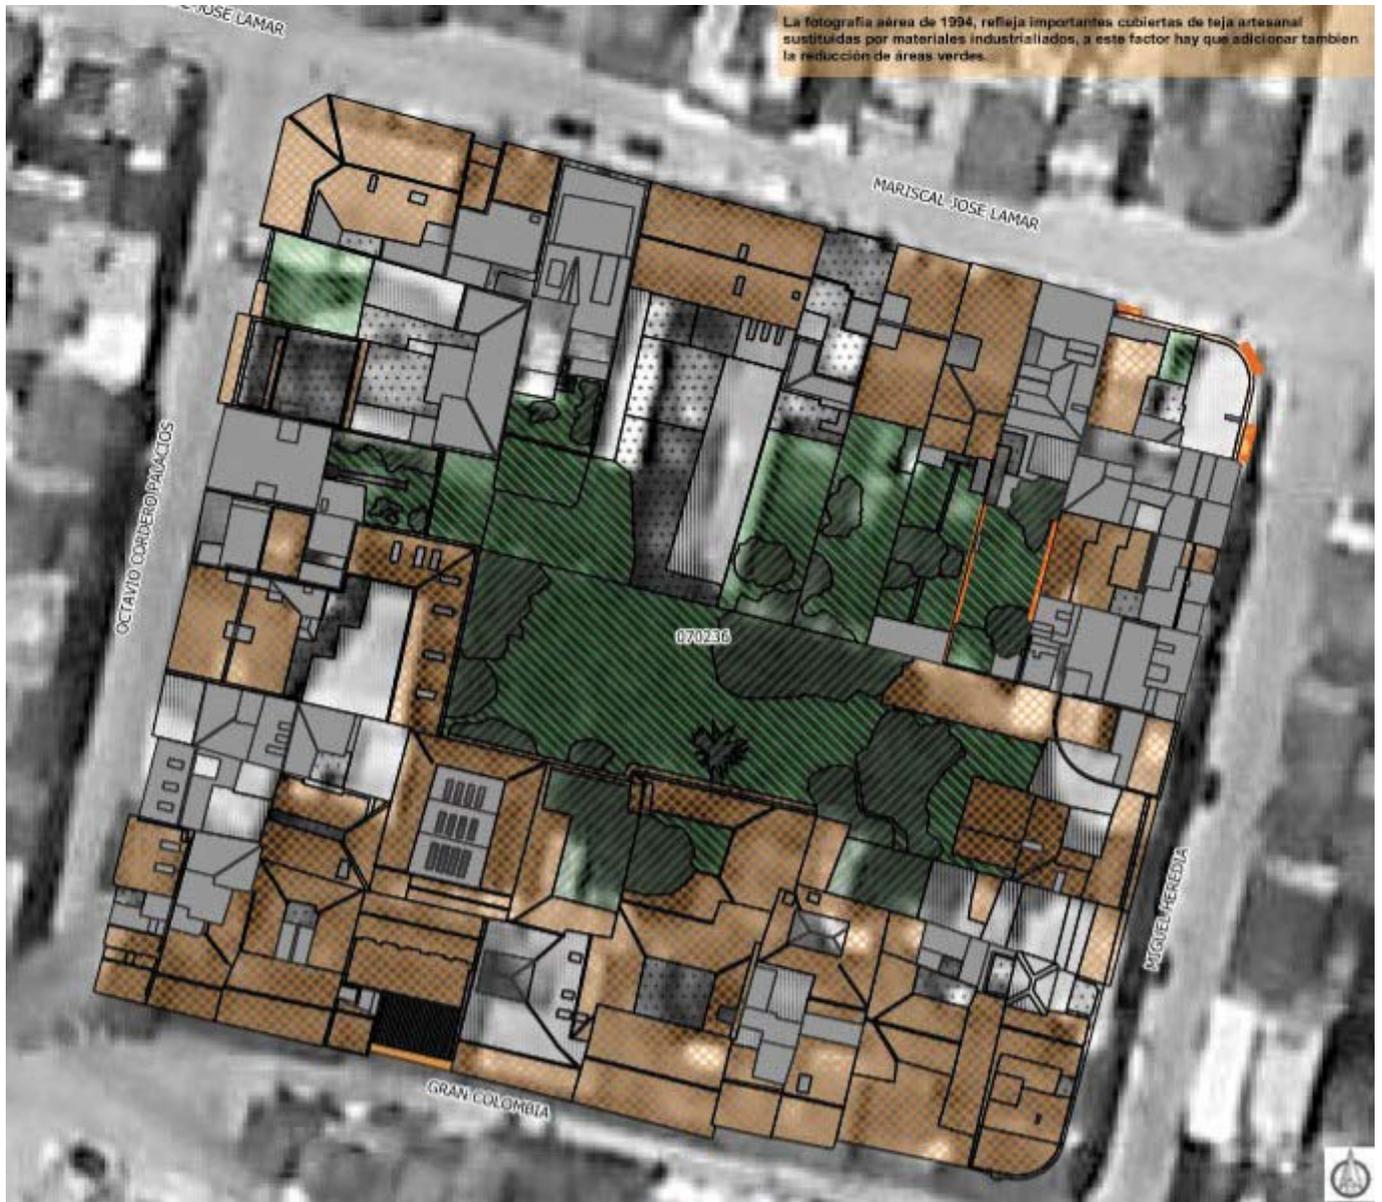
La fotografía aérea de 1994, refleja importantes cubiertas de teja artesanal sustituidas por materiales industrializados, a este factor hay que adicionar tambien la reducción de áreas verdes.

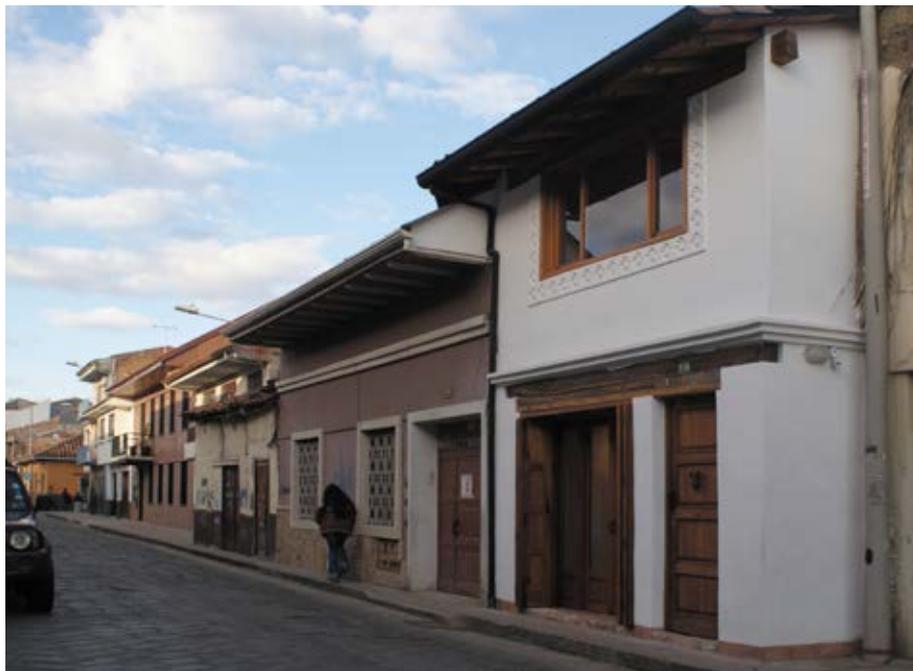
Ilustración 182: Fachada de la Casa Merchán luego de la intervención.  
Fuente: Lourdes Abad Rodas, 2018.

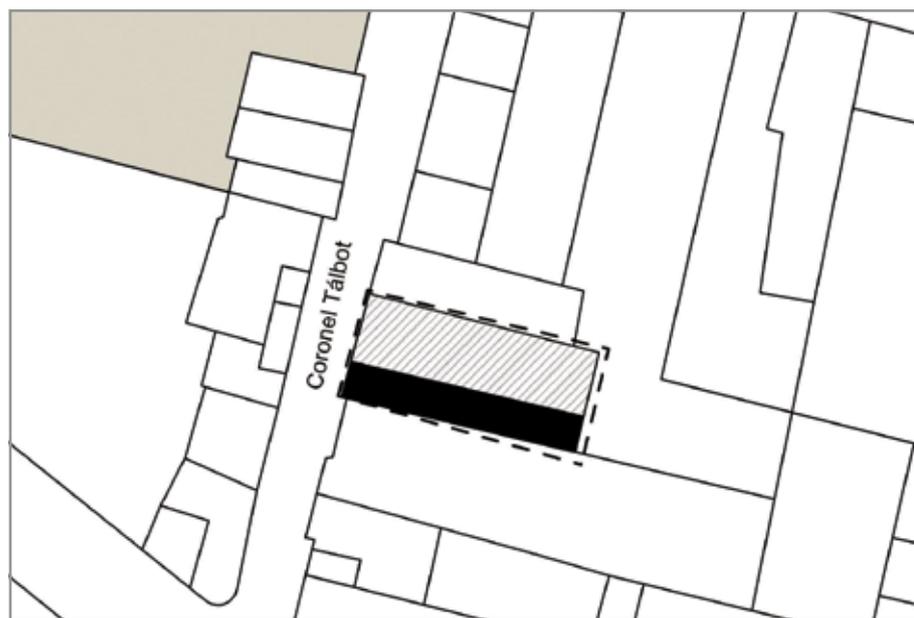
Estado actual de la antigua casa de Remigio Merchán

- Predio original de Remigio Merchán
- Casa original de Remigio Merchán
- Casa de Sally Lincoln a partir de 2013
- Museo Municipal de Arte Moderno
- Edificaciones vecinas
- Perfil de vías públicas

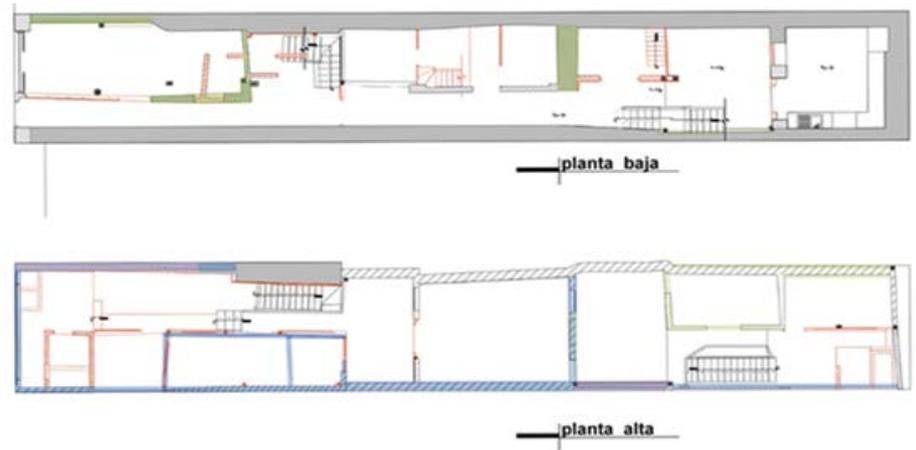
Ilustración 186: Planos de la antigua Casa Merchán hoy vivienda de Sally Lincoln antes de la intervención.  
Fuente: Lourdes Abad Rodas, 2016.

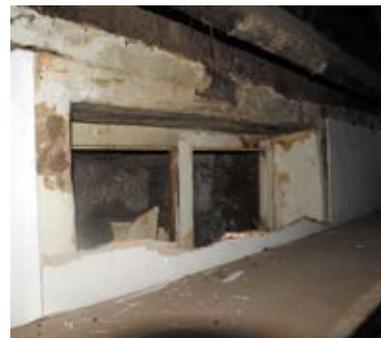
Ilustración 187: Vanos tapiados en uno de los muros medianeros de la Casa Merchán antes de la intervención.  
Fuente: Lourdes Abad Rodas, 2016.

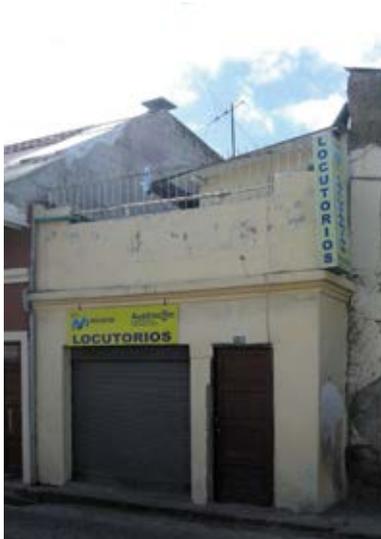
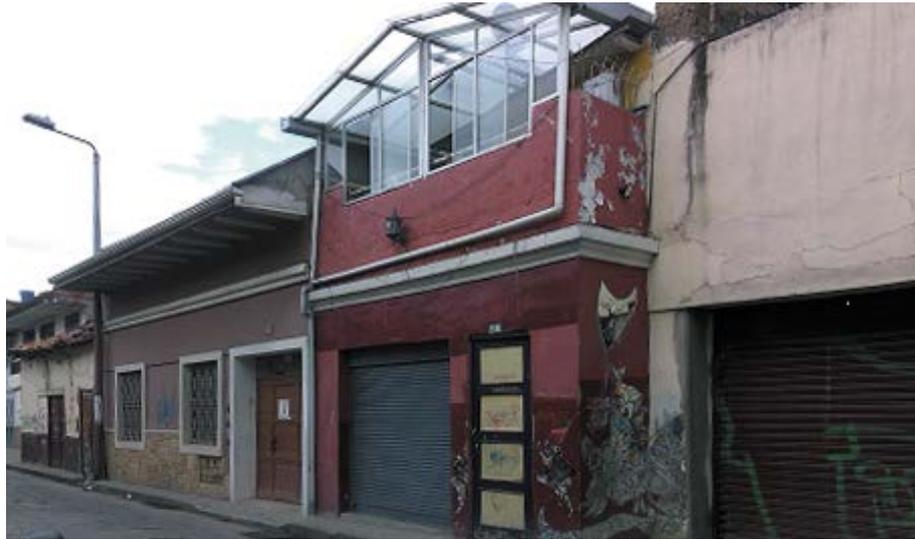
Ilustraciones 189 y 190: Fachadas de la Casa Merchán antes de la intervención.

Un diagnóstico inicial y previo reveló fallas en cubiertas que promovían el ingreso de agua y el deterioro de elementos importantes –muros y entrepiso–, situación que comprometió la duración del bien. Algunos tabiques estaban desplomados y se registró humedad en el subsuelo por fallas y vetustez de tuberías y desagües.

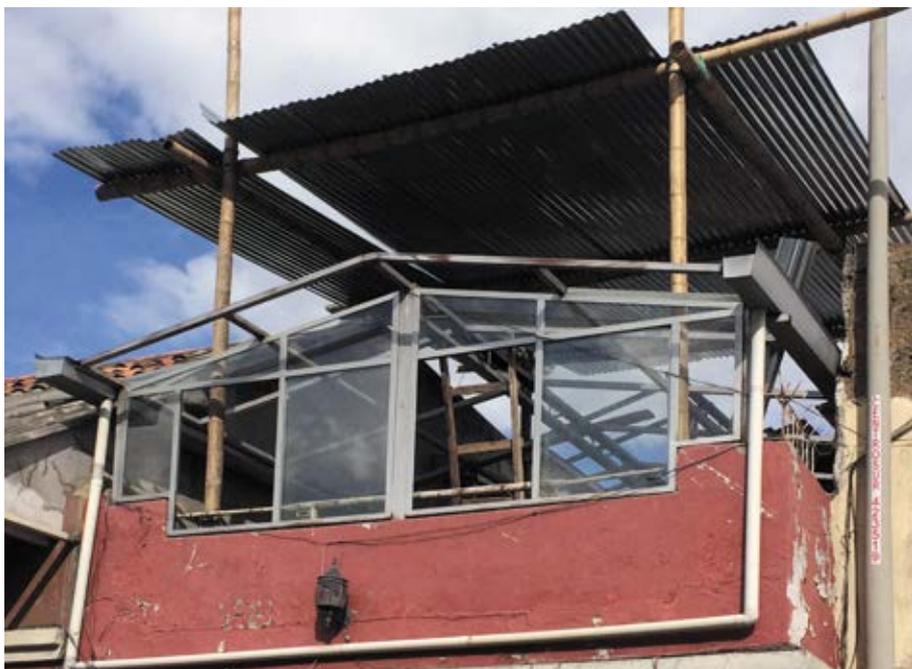
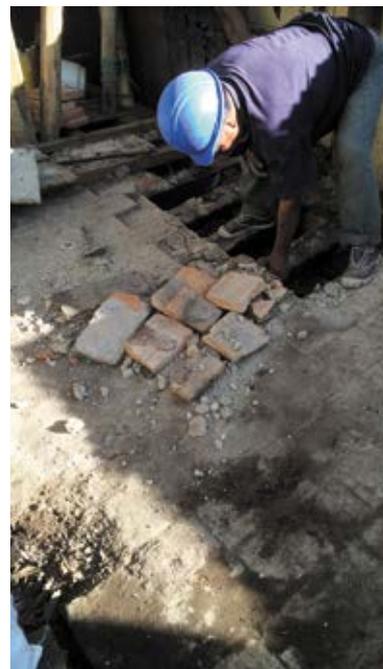
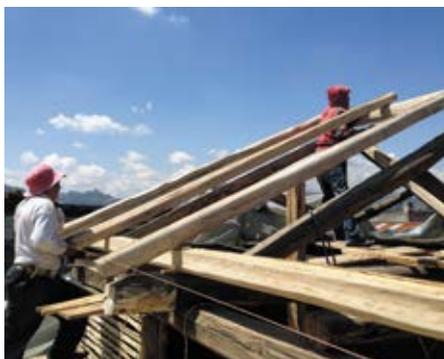
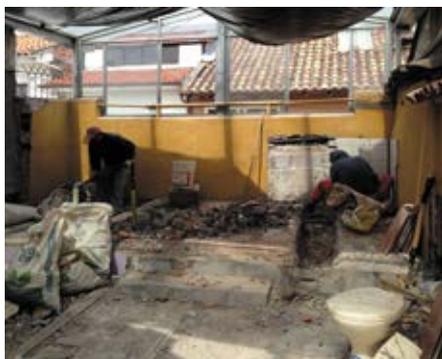
Ilustración 191: Cubierta provisional sobre crujía frontal durante la intervención.  
Fuente: Diana Idrovo Carpio, 2017.
