# ARQUITECTURA COLONIAL Y MATERIALES TRADICIONALES DEL BARRIO SAN SEBASTIÁN

*Historia, oficios, puesta en valor e intervenciones arquitectónicas*

# GAD MUNICIPAL DEL CANTÓN CUENCA

## DIRECCIÓN DE ÁREAS HISTÓRICAS Y PATRIMONIALES

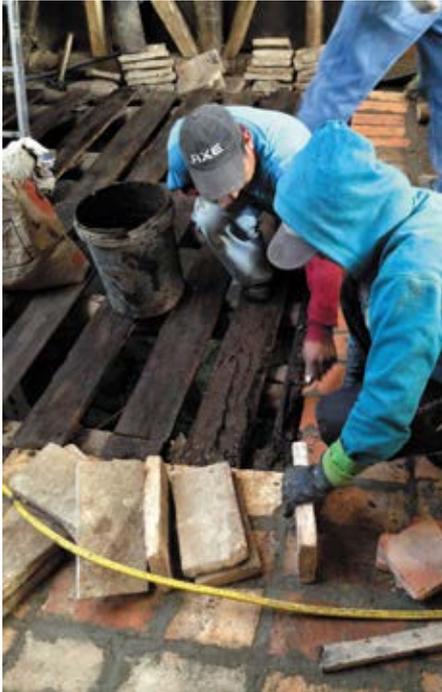
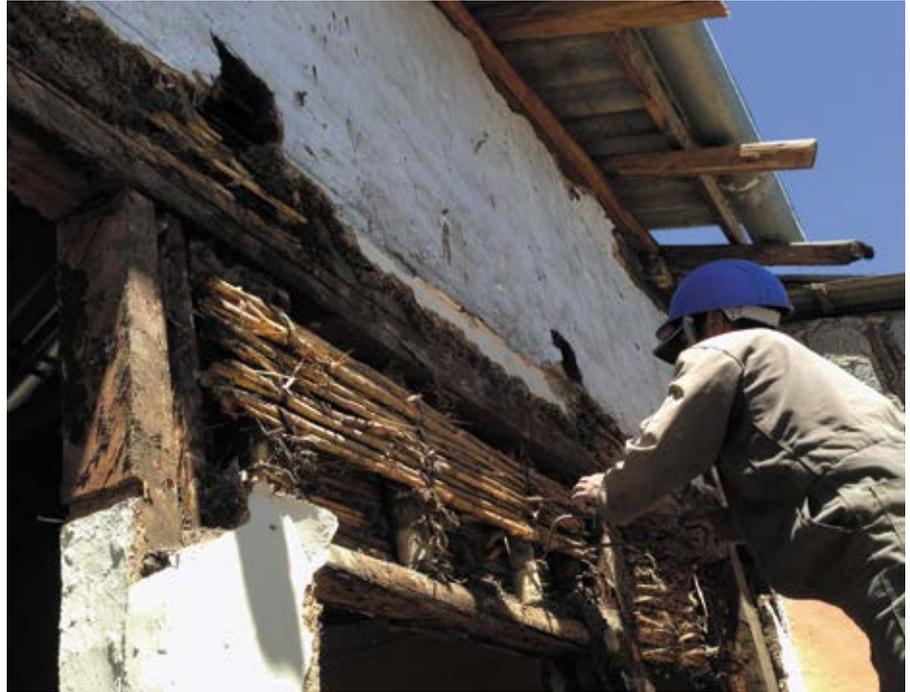
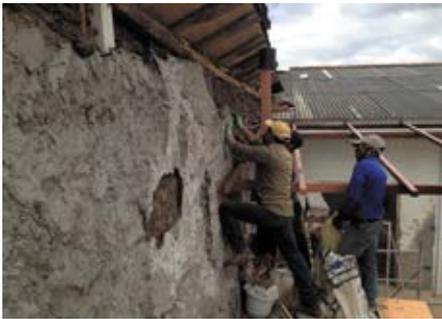
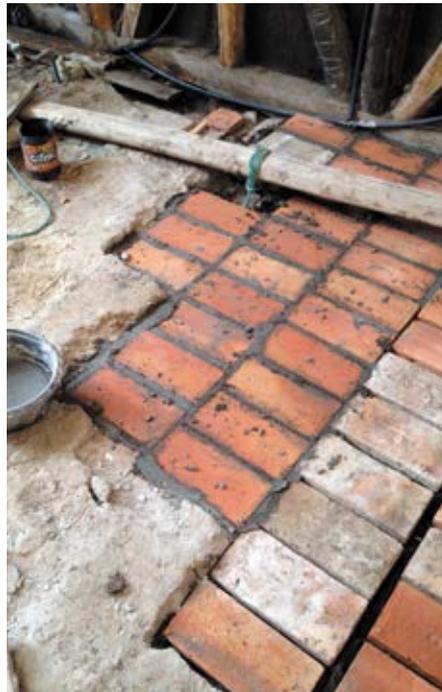
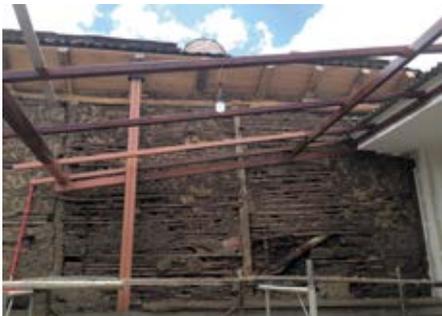
Ilustraciones 195 y 196: Colocación de ladrillos sobre cantoneras originales en piso superior de crujía frontal y refuerzo de carrizos en muro de bahareque durante la intervención.  
Fuente: Diana Idrovo Carpio, 2017.

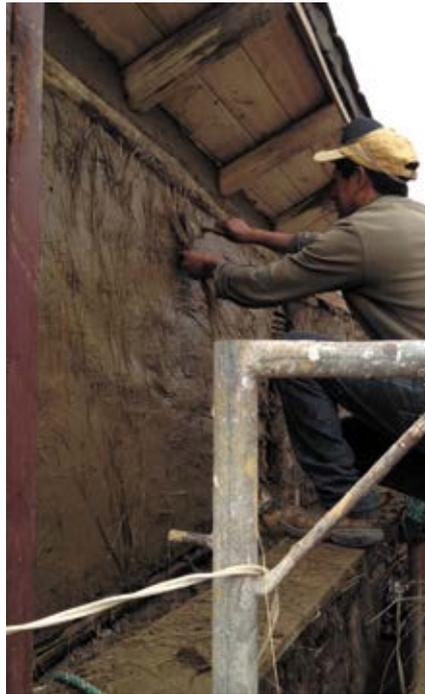
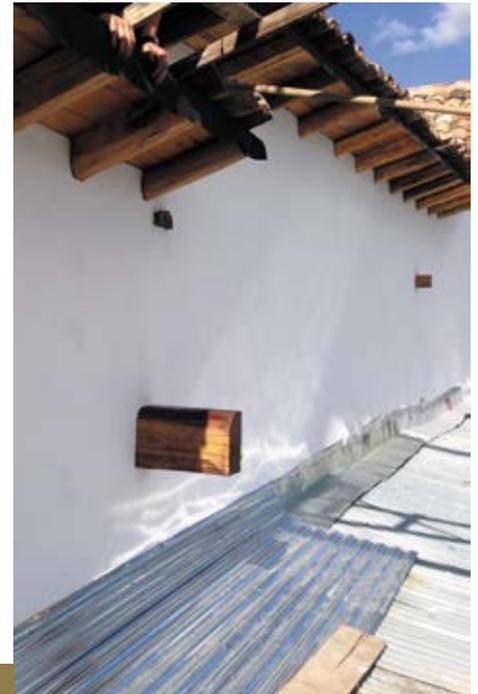
Ilustraciones 200 y 201: Revoques de tierra en culata sur durante las obras de intervención y culata sur luego de los trabajos.  
Fuente: Diana Idrovo Carpio, 2017, 2018.

la estructura y se repuso el revoque de tierra seguido de mortero de cal; se confeccionaron aleros de protección y se estima que el resultado en conjunto garantizará la durabilidad del bien y de las viviendas colindantes, además de mejorar la estética del barrio y la quinta fachada del bloque manzanero (Ilustración 21). La estructura de madera en muros de bahareque se afianzó con el reemplazo de piezas, reposición de faltantes y curado de prevención en contra del ataque de insectos. Las paredes desplomadas se encontraban firmes, condición que posibilitó su conservación; además para revertir su estado de fragmentación y aislamiento estructural, un sistema de riostras dentro del armado de la cubierta re conectó estos elementos con sus homólogos de adobe y bahareque.

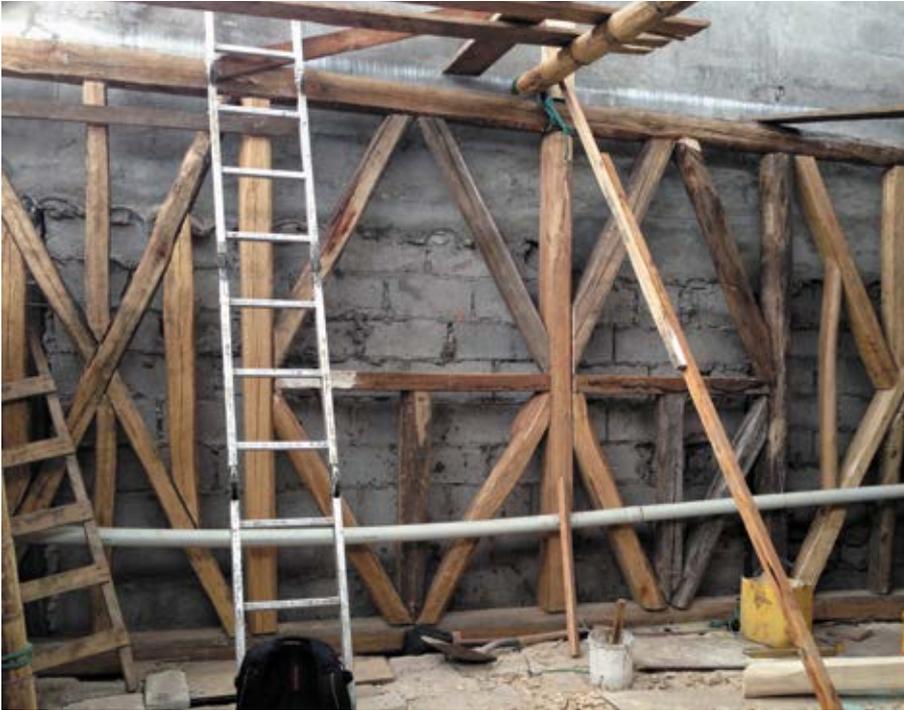
Ilustración 202: Estructura de madera para conformar muro de bahareque norte en planta alta.  
Fuente: Diana Idrovo Carpio, 2017.

Debido a su estado deplorable, se sustituyó la viga solera de entrepiso para mejorar la distribución de cargas sobre muros de adobe y afirmar el entrepiso y la estructura de madera de las paredes de bahareque –fabricadas con el tradicional sistema de caja y espiga–, de manera que sus piezas forman ahora triángulos que dotan de flexibilidad al conjunto mientras elevan su desempeño frente a movimientos sísmicos, cargas vivas y dilatación térmica en materiales de naturaleza distinta. Los elementos nuevos de madera son de eucalipto, en

tanto que el carrizo y la caña guadua se emplearon para consolidar el tejido en paredes de bahareque –previa colocación del mortero de tierra– erigido en el nivel superior, en fachada, al interior y hacia la vecindad.

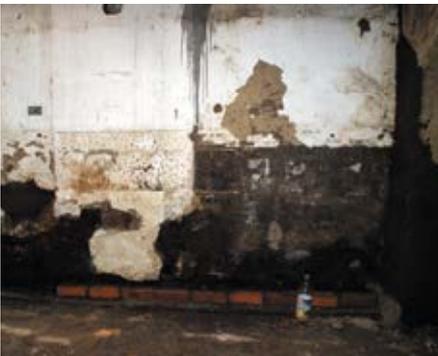
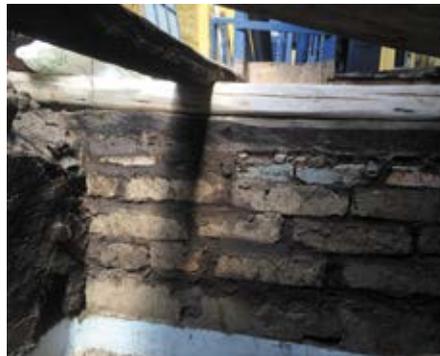
Ilustraciones 203 y 204: Calzaduras en muros de adobe en planta baja.  
Fuente: Diana Idrovo Carpio, 2017.

Los muros de adobe tienen varias secciones como lo testimonian los planos arquitectónicos, se componen de piezas de tierra cruda de 20 x 18 x 50 centímetros y requirieron recalces en áreas afectadas –en especial por la humedad– cuyo

mortero original fue reemplazado por uno de cemento y arena en intervenciones últimas anteriores a ésta. La base del muro colindante sur –en una antigua cocina ubicada atrás del predio– presentaba afecciones profundas que se subsanaron con ladrillo *costureado* con mortero de barro; el cimiento también precisó ser consolidado en este sitio.

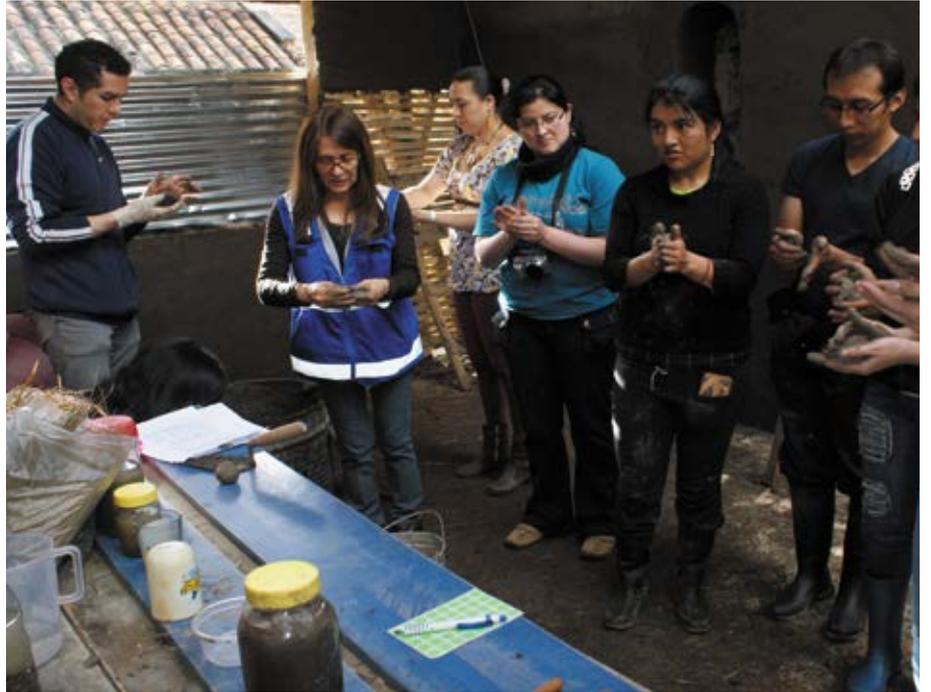
Ilustración 220: Pruebas de morteros de tierra durante el taller de revoques en la vivienda de Sally Lincoln.  
Fuente: Diana Idrovo Carpio, 2017.

su participación en distintos procesos de formulación, preparación y aplicación en superficies diversas y en escenarios que replicaron los desafíos que supone una construcción real. Se experimentó tierra de diferentes procedencias y en proporciones variadas porque al ser un elemento natural sus rasgos varían y determinan su comportamiento, calidad y durabilidad; se recogieron muestras heterogéneas de sectores cercanos a Cuenca y varios asistentes aportaron con ejemplos para alimentar el número de posibilidades que se evaluaron. También se testaron varias fibras como paja de cerro y rastrojo de cereal –trigo y arroz– y se utilizaron biopolímeros para estabilizar la tierra –cal, bosta de vaca y orines de caballo–.

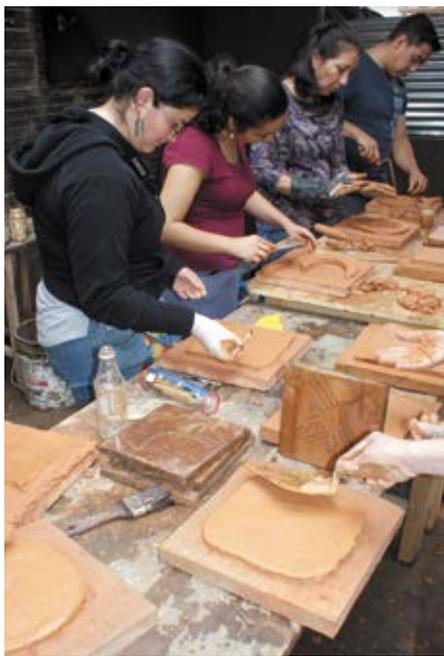
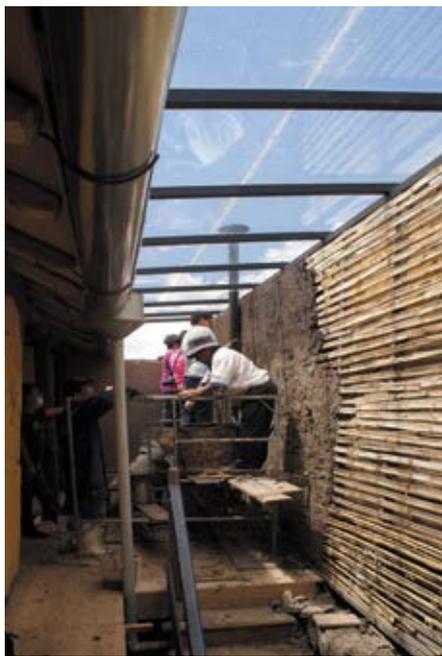
Ilustraciones 222 y 223: Los participantes del taller de revoques de tierra ejecutan muestras decorativas sobre ladrillos y en la imagen siguiente colocan mortero de barro sobre un tejido mixto de carrizo y caña guadua.  
Fuente: Diana Idrovo Carpio, 2017.

Los asistentes batieron la tierra, fabricaron revoques y los emplearon en tejidos de carrizo y caña guadua sobre estructuras de madera –bahareque– y también en muros antiguos de adobe; para ello, emplearon bailejo, espátula, llana o fratás, pulidora y las manos. Asimismo, la pasta se aplicó en superficies verticales, nichos y hornacinas, se trabajaron fillos, esquinas y detalles en alto y bajo relieve. Esta experiencia estimuló en los participantes la valoración de la albañilería y los esfuerzos encaminados a la recuperación de prácticas constructivas y oficios tradicionales, los mismos que adaptados a condiciones modernas y sistemas puntuales de innovación, aportarían significativamente en el eficaz tratamiento de edificios tradicionales y contemporáneos fabricados con materiales porosos y naturales.

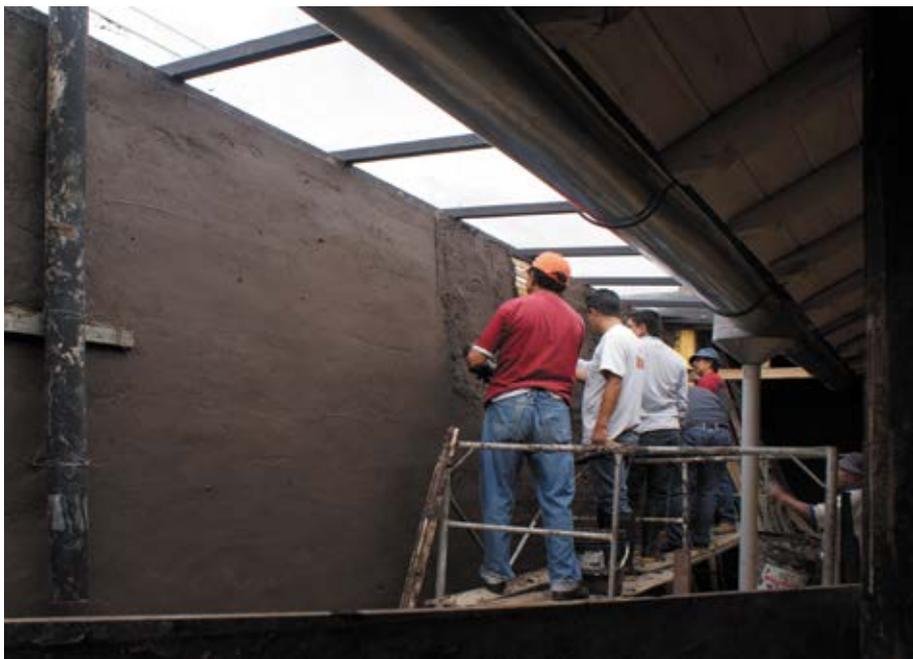
Ilustración 224: Los asistentes revocan el muro norte posterior de la planta alta durante el taller.  
Fuente: Diana Idrovo Carpio, 2017.

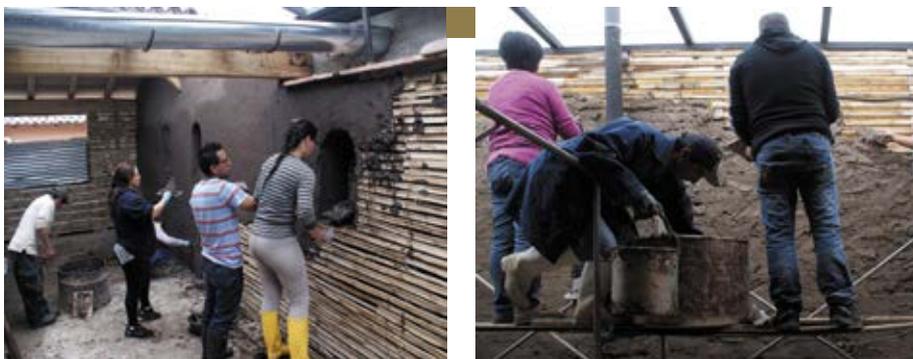
Ilustración 225: Los participantes revocan el muro norte de la crujía frontal en planta alta.  
Fuente: Diana Idrovo Carpio, 2017.

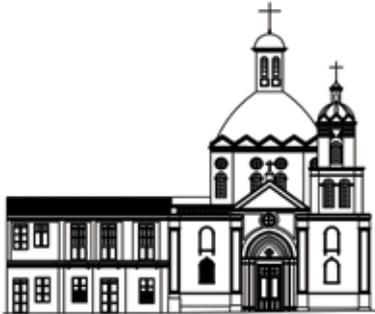
Ilustraciones 237 y 238: Plano arquitectónico de la iglesia de San Sebastián en formato CAD, *minicad*: planta baja y fachada frontal, 1999. Fuente: Proyecto de actualización complementación y sistematización del inventario del Centro Histórico de Cuenca, 2018.

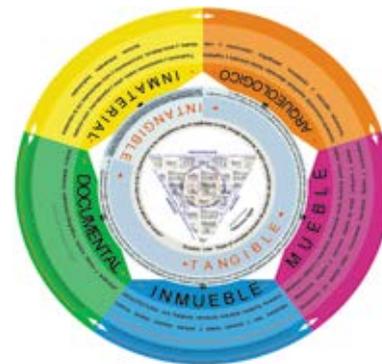
Ilustración 246: Interfaz de inicio del Sistema del Patrimonio de las Áreas Históricas y Patrimoniales.  
Fuente: Felipe Manosalvas Sacta, 2018.

La documentación que ingresa a diario en la DAHP alimenta el sistema descrito y los proyectos en *CAD* se convierten en objetos geospaciales utilizados en operaciones corporativas a través de *TIC*, entre administrados y administradores.

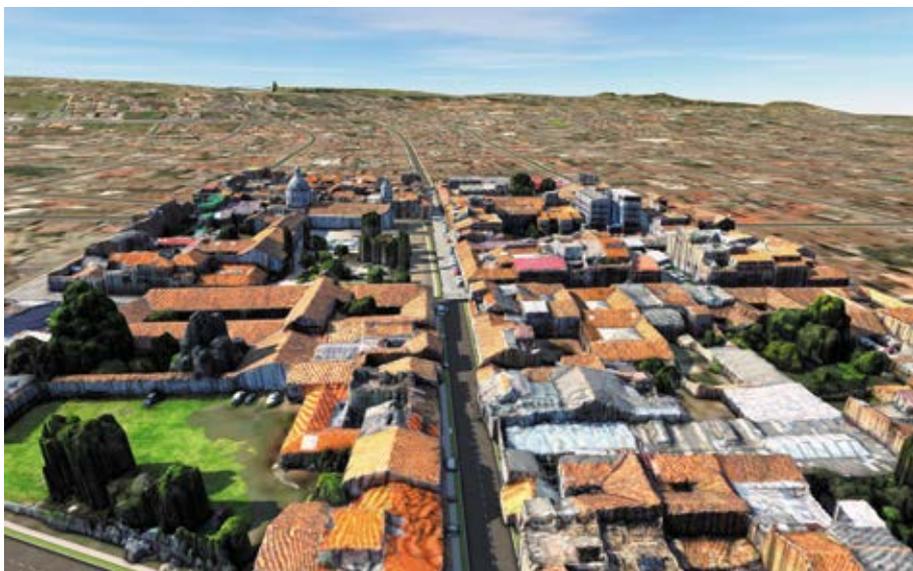
Ilustración 251: Fotogrametría de San Sebastián.  
Fuente: Violeta Illescas Guillén, 2018.

*BIM* es un referente tecnológico de inicios del siglo XXI que revolucionó las prácticas de planificación e intervención del medio construido. Si bien el diseño asistido por computadora o *CAD* sustituyó la documentación manual o analógica e hizo posible la representación en tres dimensiones, la metodología de trabajo *BIM* permite abordar un proyecto de forma integral e intercambiar datos desde distintas disciplinas y entre varios usuarios; también es posible la dotación de infraestructura y equipamiento mediante algoritmos aplicados a cada estudio.

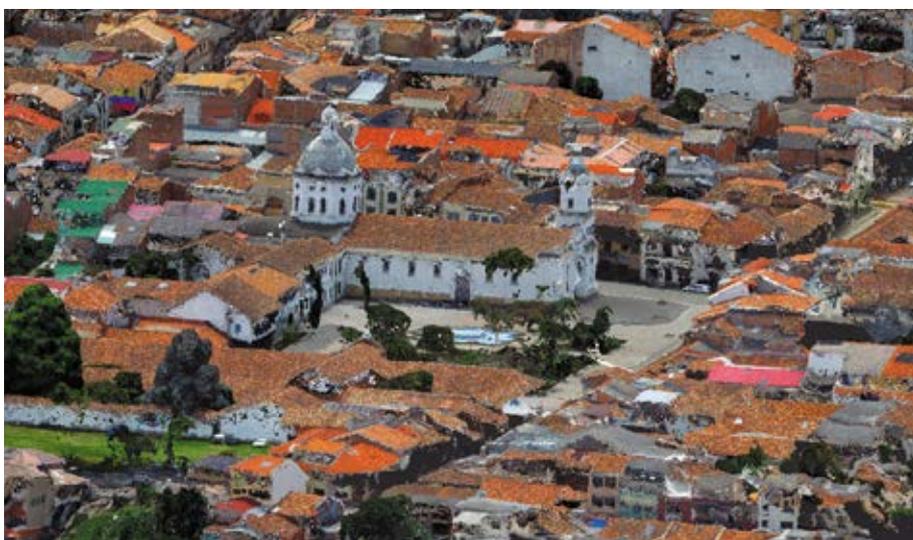
Ilustración 252: Nube de puntos del entorno urbano junto al parque San Sebastián.  
Fuente: Violeta Illescas Guillén, 2018.

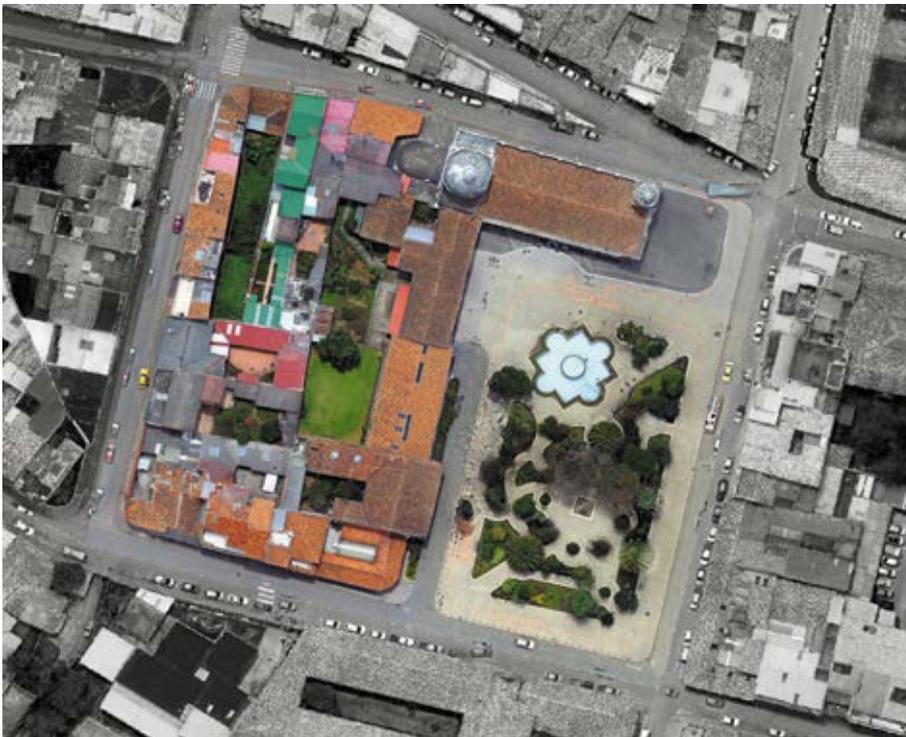
Ilustración 254: Manzana 0102031  
levantada con *drone*.  
Fuente: Sistema de documentación  
del patrimonio edificado de las Áreas  
Históricas y Patrimoniales, 2016.

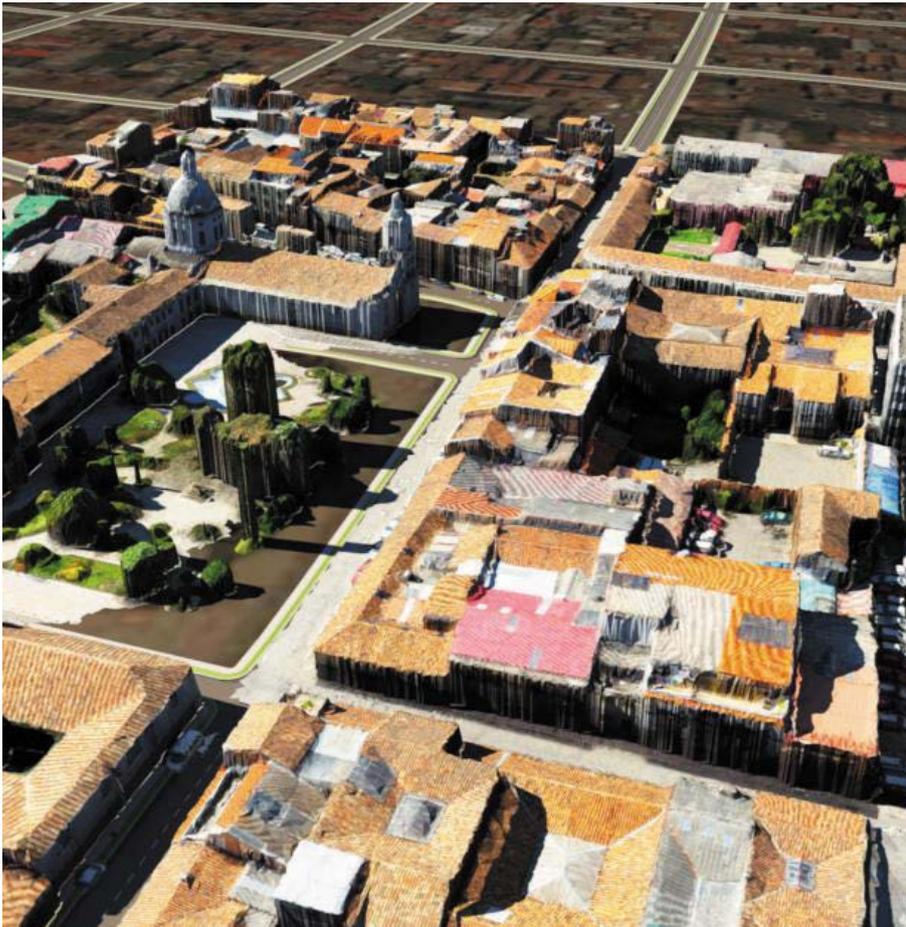
Ilustración 257: Modelización del barrio San Sebastián.  
Fuente: Felipe Manosalvas Sacta, 2018.
