# ESCUELA CENTRAL

*Investigación histórica, recopilación de  
textos y estudios.*

# HISTORIA DE LA ESCUELA CENTRAL, PROYECTO DE RESTAURACIÓN Y OBRA NUEVA

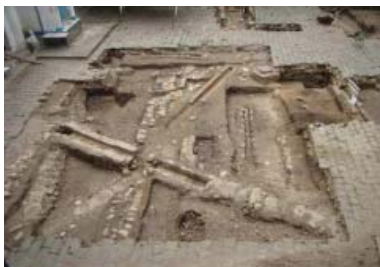
Fotografía 02.  
Vista aérea de la excavación en el Patio, se observa la red de canales superpuestas, Dr. Jaime Idrovo, 2009.

El suelo de la Escuela Central tiene una variedad de canales, especialmente localizados en los cuadrantes NE, NW, SE. Fueron construidos en épocas diferentes, de acuerdo a las necesidades de los establecimientos que funcionaron desde la época inkaica. Además, es notoria la variedad de tecnologías utilizadas para su construcción; algunos mantienen la huella inka, como los canales de piedra de canto rodado; otros tienen el uso de la teja invertida en la base del mismo y el ladrillo con argamasa de cal en las paredes; también conservan una doble protección y en el centro, tubería de cerámica vidriada utilizadas como una de las normas de salubridad; existen canales con tapa de piedra desbastada, de río, con ladrillos, etc. Esto es, con materiales que se actualizan buscando durabilidad en la función e identificando su época de construcción.

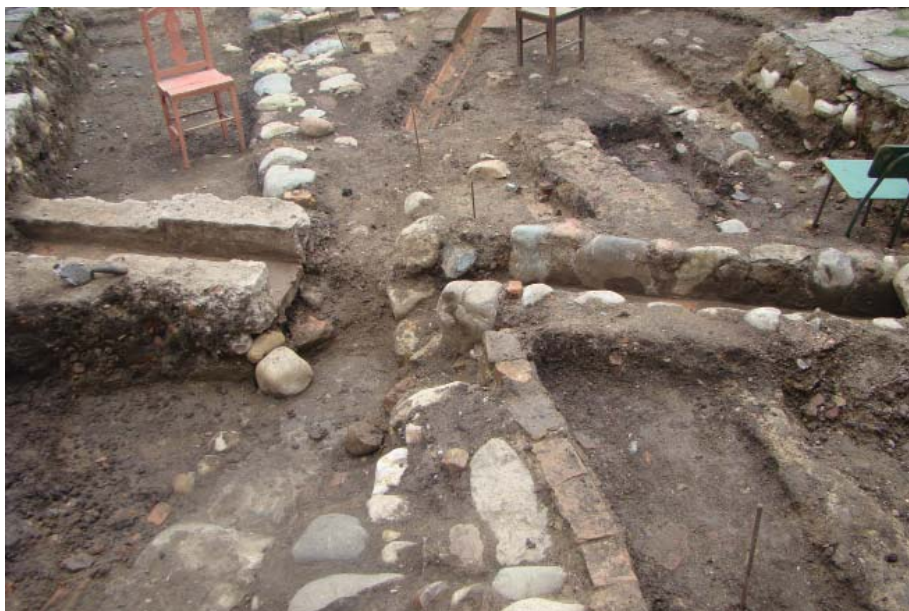
Fotografía 03.  
Canales diversos y tecnologías constructivas, Dr.  
Jaime Idrovo, 2009.

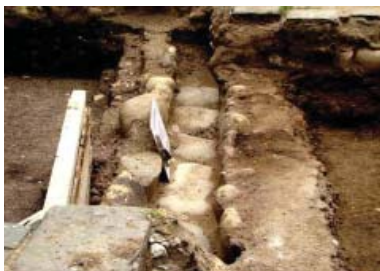
Fotografía 04.  
Canal de piedra plana, Dr. Jaime Idrovo, 2009.

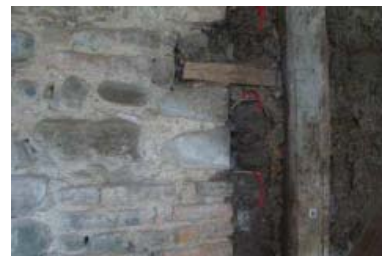
Fotografía 06.  
Detalles constructivos, Dr. Jaime Idrovo, 2009.

Parte del replatillado cimentación dejan ver algunas piedras almohadilladas de tipo inka reutilizadas en este tramo; a 2,30 m de distancia existe otra pared de ladrillo reforzada con el mismo tipo de material, disperso en su superficie. No es

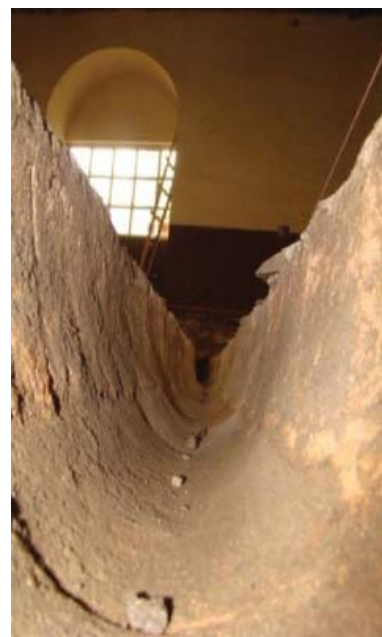
Fotografía 17  
Canal, Dr. Jaime Idrovo, 2009.

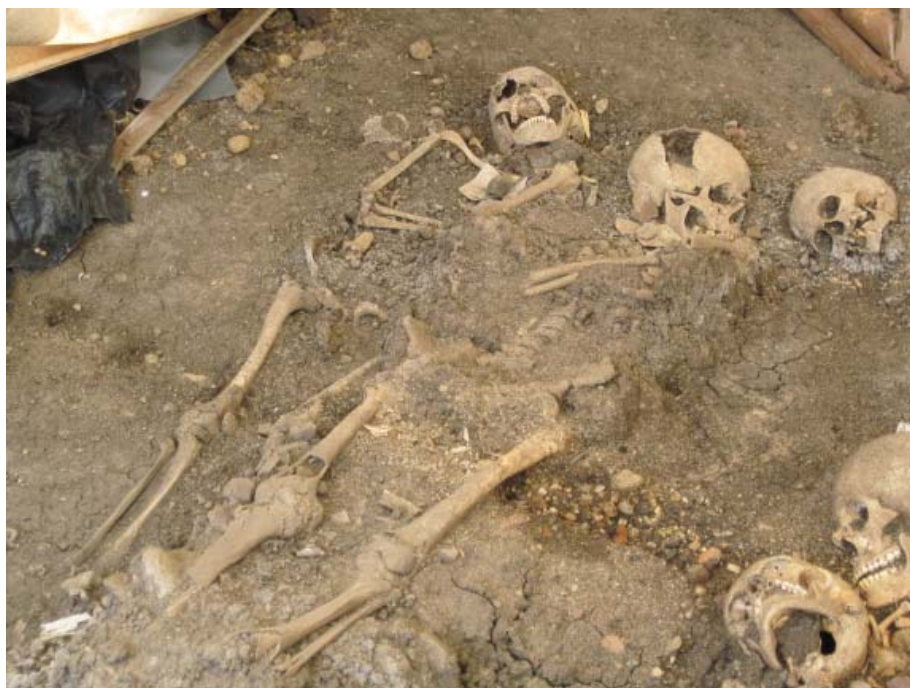
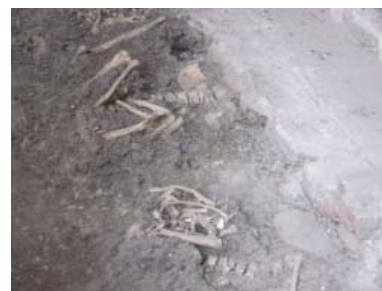
#### Fotografía 01, 02.

Posición de los entierros con los brazos cruzados.  
Análisis antropológico, Nicole A. Jastremski, Phd, 2010.

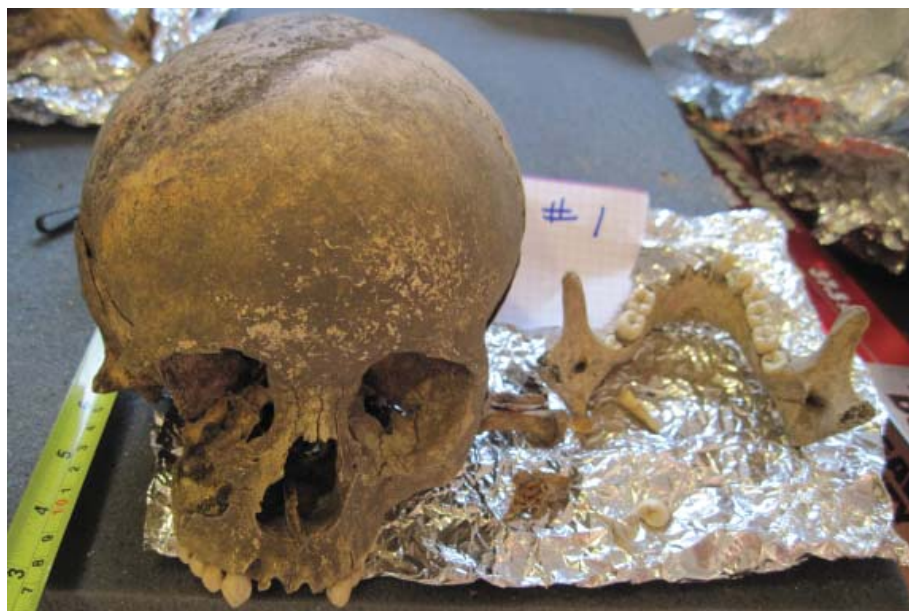
Fotografía 06.  
Vista anterior del EC1, Nicole A. Jastremski,  
Phd, 2010.

EC1 está representado por un cráneo bastante completo. La derecha cigomaticoa y los huesos maxilares fueron destruidos en más del 75%, y la parte derecha del esfenoides había sido dañado (Fotografía 6). Además, los cóndilos mandibulares se perdieron debido a daños post mortem. El cráneo muestra características de deterioro ambiental pertenecientes a la etapa 5 alrededor de las órbitas y cara, así como una distorsión menor de forma debido a la suciedad dentro de la cavidad craneal. Características no métricas incluyen un hueso apical y un osículo en la sutura occipito-mastoidea derecha. Los dientes estaban en buenas condiciones.

Se estimó que este individuo era una mujer en el rango de edad de 25 a 35 años. El individuo se clasificó de ascendencia indígena americana. La distancia de Mahalanobis era 6,3 y tenía una probabilidad posterior de 0,855 con una probabilidad de tipicidad de 0,368. El análisis métrico indica que este individuo era de cabeza amplia o redonda, tenía un cráneo bajo, una abertura nasal angosta, órbitas estrechas y un paladar amplio. Sin embargo, algunos rasgos más típicos de una persona con ascendencia europea también se observaron como una sobremordida y una cúspide Carabelli en el molar. Esto podría indicar que a pesar de que este individuo fue clasificado como indígena americano, puede haber una mezcla entre ancestros indígenas y europeos.

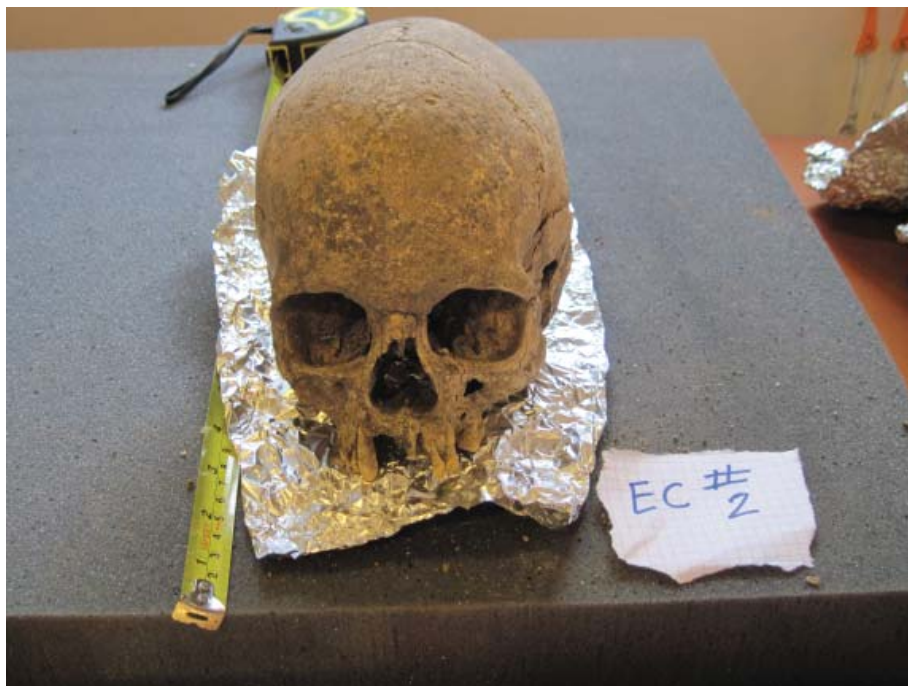
Fotografía 07.  
Vista anterior del EC2, Nicole A. Jastremski, Phd,  
2010.

Este entierro consistió solamente en un cráneo (Fotografía 7). El cráneo estaba completo en su mayor parte. Sin embargo, el temporal izquierdo y los huesos palatinos derecho e izquierdo estaban completos en menos del 75%. También hubo algunos daños a los huesos palatinos, maxilar y temporal, post-mortem. La mandíbula no estaba presente. A lo largo del cráneo, hubo evidencia de deterioro ambiental que se asemejaba tanto al nivel 4 como el 5. Algunos dientes estaban presentes pero hay evidencia de pérdida de los dientes ante mortem y post mortem. Los dientes muestran evidencia de desgaste, así como la enfermedad periodontal por algún cálculo.

Este individuo fue probablemente una mujer, de mediana edad de unos 30-40 años. El análisis de FORDISC clasificó este individuo como europeo con una distancia de Mahalanobis de 5,1, una probabilidad posterior de 0,738 y una probabilidad de tipicidad de 0,412. El análisis métrico indica que el individuo tenía un cráneo alto, una cara delgada o estrecha, una apertura nasal amplia o ancha, órbitas estrechas y un paladar amplio. Aunque clasificado como un europeo, rasgos de ascendencia indígena americana estaban presentes en este cráneo y por lo tanto, existe la posibilidad de una mezcla.

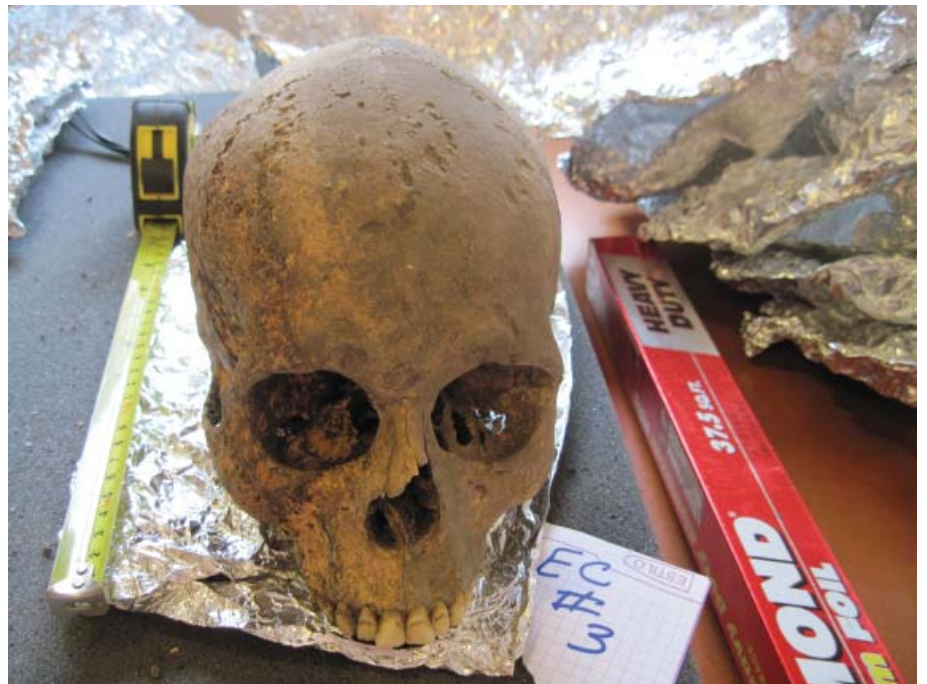
Fotografía 08.  
Vista anterior del EC3, Nicole A. Jastremski,  
Phd, 2010.

EC3 es un cráneo completo con muy poco daño post mortem (Fotografía 8). Sin embargo, muestra etapa 4 y características de la etapa 5 de desgaste ambiental en los huesos frontal y parietales. Este individuo tenía un conjunto completo de dientes incluyendo los terceros molares. Los dientes no tenían atrición y los incisivos mediales frontales parecen estar llenos.

Los rasgos morfológicos para definir el sexo de este individuo eran ambiguos; por lo tanto FORDISIC métricamente evaluó el sexo como hombre. Este individuo tuvo entre 30-50 años de edad. FORDISC clasificó el cráneo como hispano, o de tener una mezcla de rasgos europeos y americanos indígenas y por lo tanto, biológicamente mestizo. El análisis métrico reveló que este individuo tenía una cabeza estrecha o larga, un cráneo alto, una cara delgada o estrecha, una angosta abertura nasal, órbitas estrechas y un paladar amplio.

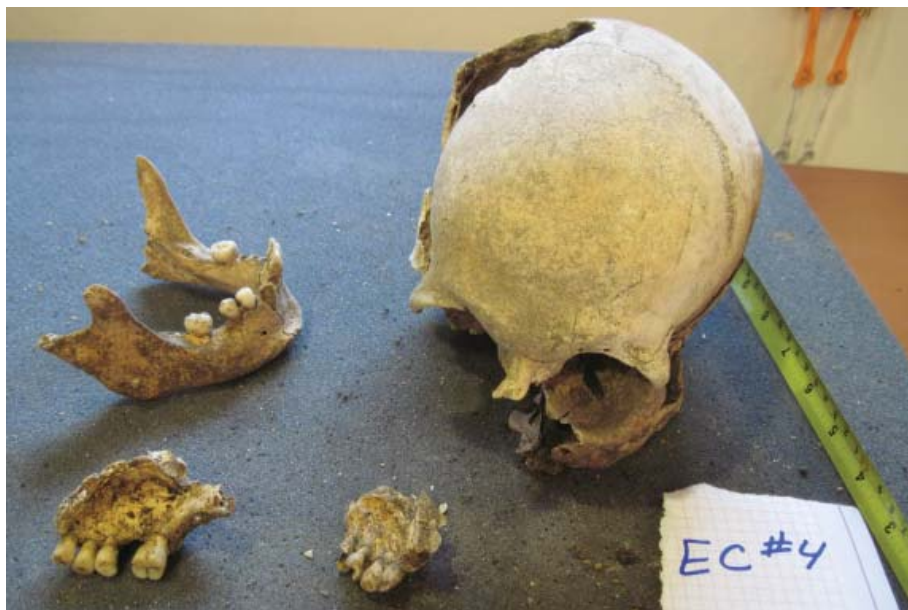
Fotografía 09.  
Vista anterior del EC4, Nicole A. Jastremski, PhD,  
2010.

Este cráneo tiene menos del 75% del parietal derecho, temporal derecho y parte izquierda del esfenoides (Fotografía 9). Aunque presente, tanto el maxilar derecho como el izquierdo no están sujetos al cráneo y ambos están completos en menos del 75%. La parte derecha del hueso esfenoides está completo en menos del 25%, mientras que faltan los huesos palatinos y malar derecho. El cráneo exhibe características de deterioro ambiental de la etapa 3. Hay porosidad como de pinchazo de alfiler en la parte superior de las órbitas y porosidad en el hueso parietal derecho. Esta porosidad indica que el individuo sufría de cribra orbitalia (porosidad en el techo orbitario) y porosidad hiperostosis que es una deficiencia de hierro en la sangre<sup>21</sup>.

Similar a EC3, este individuo también se muestra coherente con ambos sexos y por lo tanto, FORDISIC se utilizó para estimar el sexo mediante mediciones. FORDISIC calculó al individuo como una mujer y la edad era de 25 a 35 años. La estimación de ascendencia por FORDISIC clasificó a la mujer como europea con una distancia de Mahalanobis de 3,8, una probabilidad posterior de 0,610 y una probabilidad de tipicidad de 0,586. La probabilidad posterior es baja para este individuo debido al daño del cráneo que por lo tanto permitió menos mediciones para el análisis.

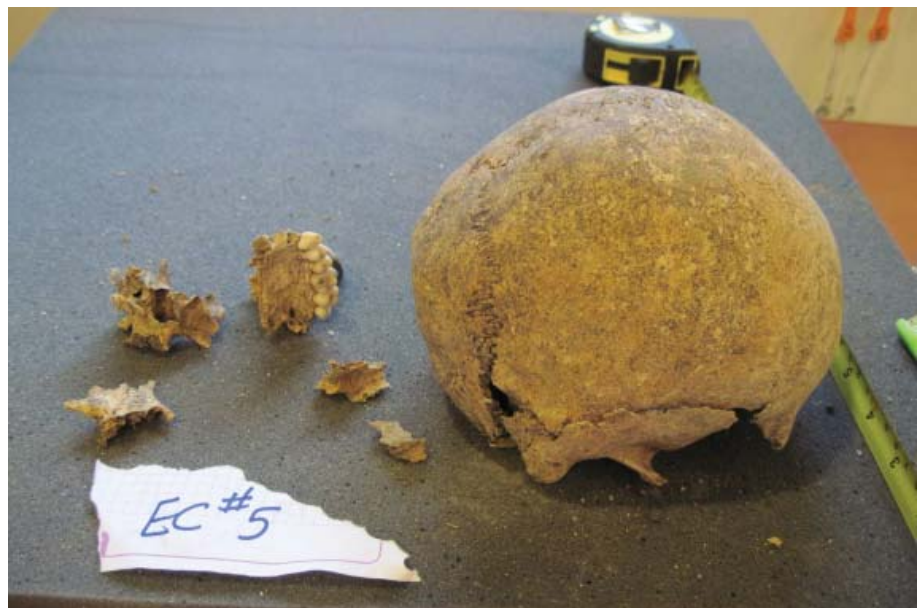
Fotografía 10.  
Vista lateral-Anterior de EC5, Nicole A.  
Jastremski, Phd, 2010.

A este cráneo le faltaba la mandíbula y los huesos cigomático izquierdo, maxilares y palatinos. Además, la forma del cráneo estaba distorsionada debido a la acumulación de suciedad dentro de la cavidad craneal, ocasionando que el cráneo se curve hacia afuera. Daño tafonómico al cráneo son consistentes con el deterioro ambiental de las etapas 3 y 4 (Fotografía 10).

Aunque la mayoría de los rasgos faciales de esta persona están ausentes, una identificación tentativa de sexo estimó la probabilidad de que fuera mujer. Al momento de la muerte la edad fue de 35-45 años. El análisis FORDISC clasificó al individuo como una mezcla entre ascendencia indígena americana y Europea. La distancia de Mahalanobis fue de 7,4, la probabilidad posterior fue 0,611 y la probabilidad de tipicidad fue 0,237. Como se ve en el EC4, la falta de algunos huesos y la forma del cráneo imposibilitaron algunas mediciones a ser usadas en el análisis, por lo tanto, dio una alta distancia de Mahalanobis y una menor probabilidad posterior.

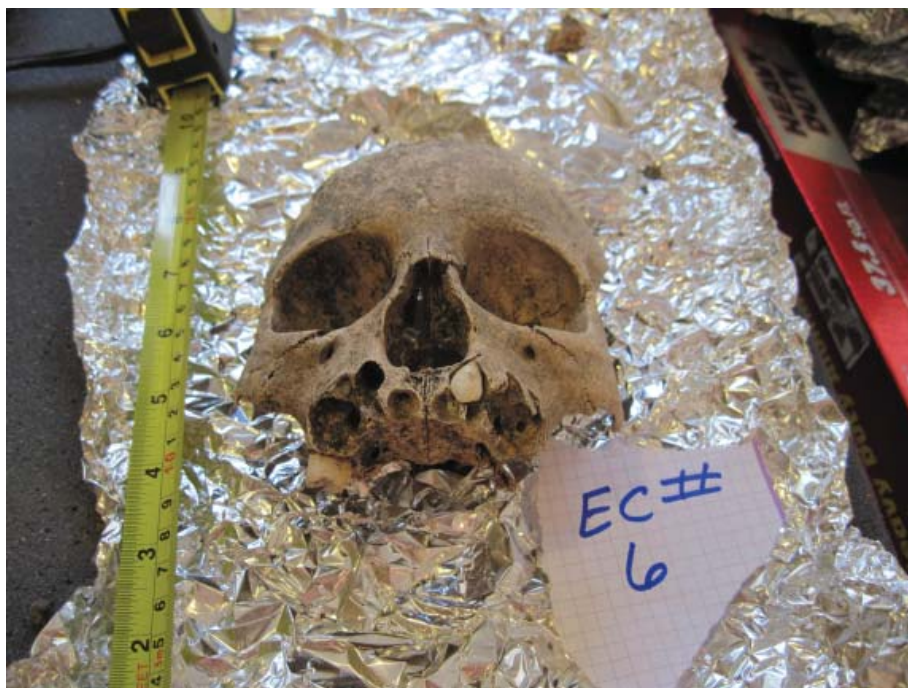
EC6 consiste solamente de la cara, los huesos parietales, occipital, temporales y de la mandíbula son faltantes. Sólo el 75-25% de los huesos frontal y esfenoides estaban presentes (Fotografía 11). El individuo se determinó a ser un sub-adulto basado en la erupción de la dentición permanente. Fijar el sexo a un sub-adulto es inexacto debido a la falta de distinción de las hormonas que se producen en los niños pequeños<sup>22</sup>. Por lo tanto, estimar sexo en sub-adultos es muy vago en el mejor de los casos. Basado en el grado de erupción dental, se estimó que este niño tenía 10-12 años. La evaluación morfológica de ascendencia, muestra los mismos problemas que la estimación del sexo, en sub-adultos, y por lo tanto no se recomienda. El análisis métrico reveló que este individuo tenía una abertura nasal promedio o mediana, órbitas estrechas y un paladar amplio.

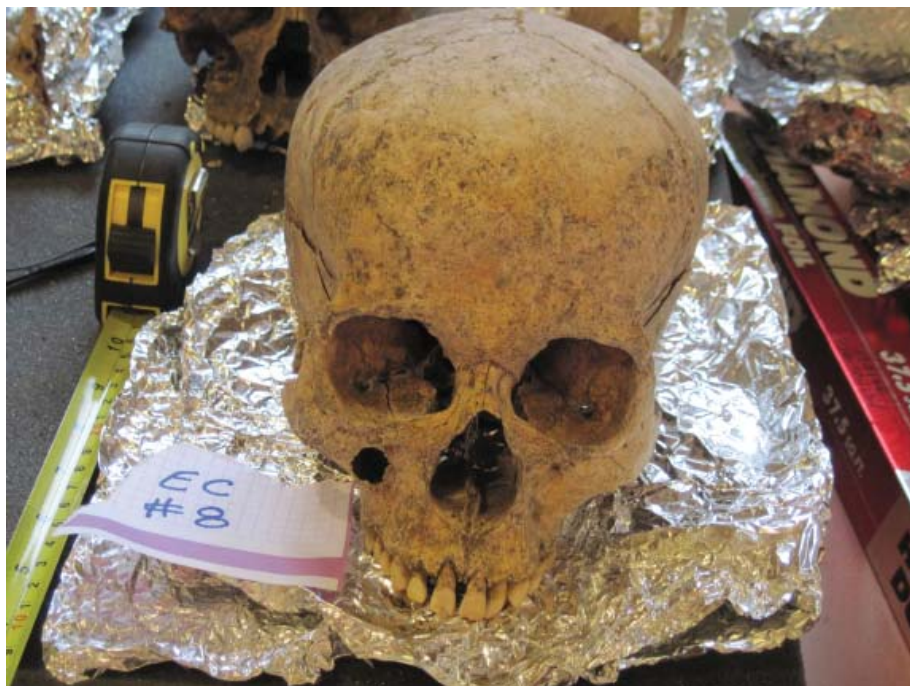
Fotografía 13.  
Vista anterior de EC8, Nicole A. Jastremski, Phd,  
2010.

Este cráneo carecía de la mandíbula y ambas espinas cigomáticas, pero en el resto, era un cráneo relativamente completo (Fotografía 13). Hubo un gran orificio situado en el maxilar derecho resultado de actividad post mortem. El hueso frontal exhibió características de deterioro ambiental de las etapas 3 y 4.

Se estimó que este individuo era una mujer de 30 a 40 años de edad. La evaluación FORDISC de ascendencia clasificó este individuo de ascendencia tanto europea como indígena, por lo tanto, un mestizo biológico. La distancia de Mahalanobis fue 5,3, la probabilidad posterior fue 0,924 y la probabilidad de tipicidad fue 0,442. El análisis métrico reveló que este individuo tenía una cabeza muy amplia, un cráneo alto, una cara promedio o media, una apertura nasal amplia o ancha, órbitas promedio o medianas y un paladar medio o promedio. Los incisivos en forma de pala también eran observables.

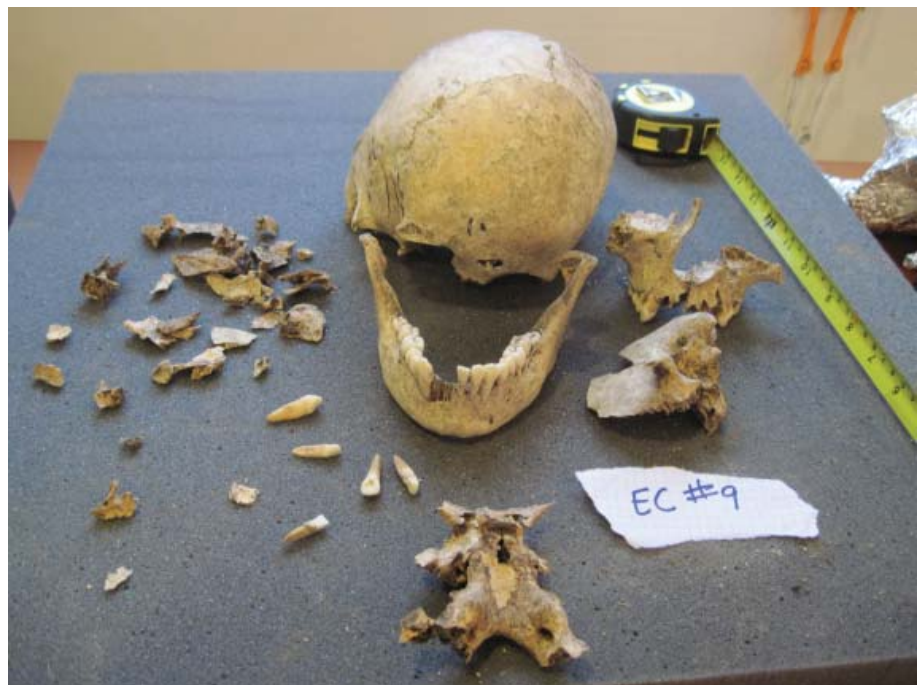
Fotografía 14.  
Vista frontal de EC9, Nicole A. Jastremski, Phd,  
2010.

El cráneo de EC9 era fragmentario (Fotografía 14). Tanto los huesos palatinos y cigomáticos están perdidos. Los huesos occipital y esfenoides estaban presentes en menos del 25% del total, mientras que el temporal izquierdo y el maxilar estaban completos en un 25-75%. Tanto el maxilar izquierdo y derecho estaban desprendidos del cráneo. El cráneo tiene rasgos pertenecientes a las etapas 3 y 4 de deterioro ambiental. Los dientes son grandes y tienen poco desgaste. La mayoría de los dientes están presentes y los terceros molares están en proceso de erupción.

Debido a la naturaleza fragmentaria del cráneo, era difícil determinar con exactitud la edad y el sexo. La edad, que sólo podría ser estimada por la erupción dentaria, se ubicó entre 15 a 20 años. Los rasgos para fijar el sexo eran morfológicamente ambiguos y por lo tanto, se utilizó FORDISC para estimarlo, indicando que era un hombre. FORDISC también fue capaz de clasificar a este individuo como de rasgos europeos y americanos indígenas, por lo que es biológicamente un mestizo. La distancia de Mahalanobis era alta en 10,3 que era probablemente debido a la naturaleza fragmentaria de los restos y la edad del individuo. La probabilidad posterior era 0,479 y la probabilidad de tipicidad 0,040.

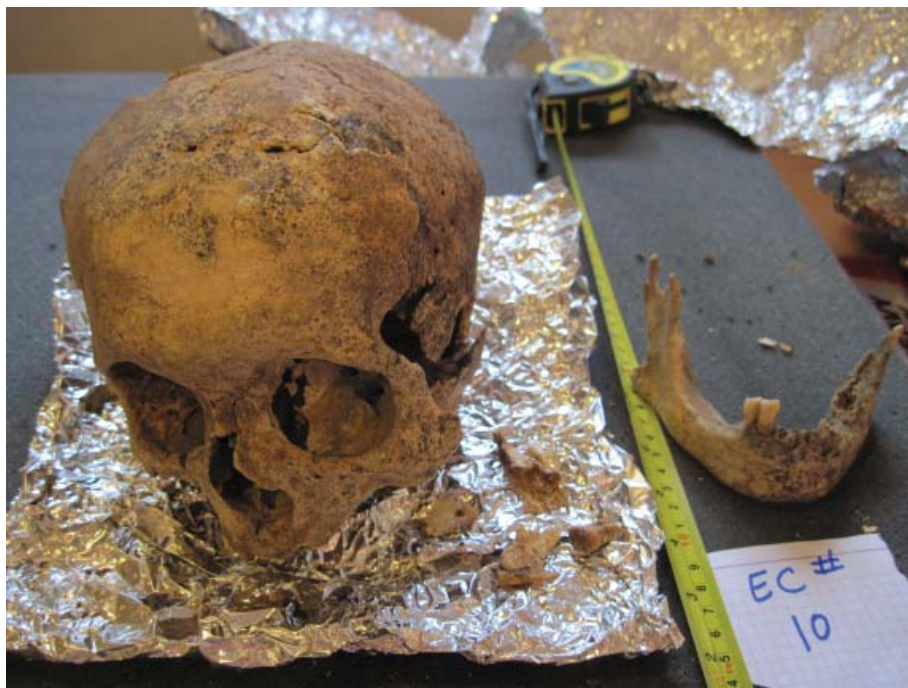
Fotografía 15.  
Vista lateral-Anterior de EC10, Nicole A.  
Jastremski, Phd, 2010.

Este cráneo era bastante completo pero el esfenoides y el hueso temporal izquierdo estaban presentes sólo en un 25-75% (Fotografía 15). La forma del cráneo es anormal y fracturado debido al proceso tafonómico de suciedad que se encuentra dentro de la cavidad craneal. El cráneo entero muestra rasgos de deterioro ambiental consistentes con las etapas 4 y 5. En ambos lados del hueso frontal, un osteoma en forma de un botón, indica la presencia de cáncer benigno del hueso.

El sexo del individuo se estimó como “probable hombre”. Debido a que existe destrucción en las zonas pterión y esfenoides-frontal del cráneo, fijar la edad de este individuo a partir de las suturas craneales no era confiable. Sin embargo, la mandíbula era desdentada, lo que significa que todos los dientes se perdieron antes de la muerte del individuo. Esto es a menudo el caso en personas entre mediana y avanzada edad. FORDISC evaluó la ascendencia de este individuo como una mezcla de europea e indígena americana y por lo tanto, un mestizo biológico. La distancia de Mahalanobis fue 3,1, la probabilidad posterior fue 0,362, y la probabilidad de tipicidad era 0,800.

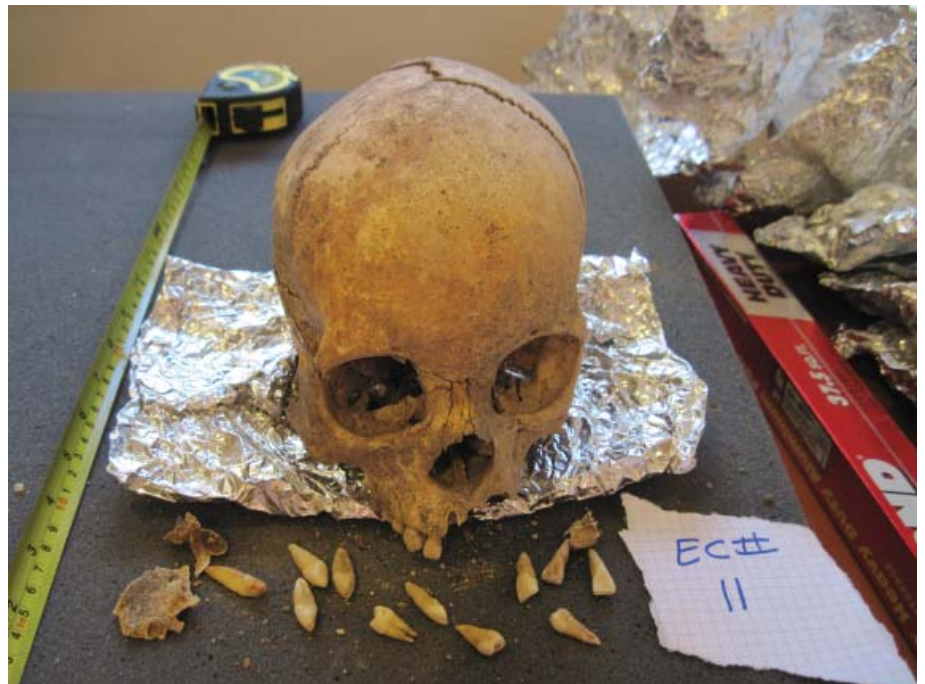
Fotografía 16.  
Vista anterior de EC11, Nicole A. Jastremski,  
Phd, 2010.

Este cráneo estuvo mayormente completo a excepción de averías post mortem que causaron el daño del cigomático izquierdo a menos del 25% y el maxilar superior izquierdo a un 75-25% (Fotografía 16). Además, al hueso temporal izquierdo le faltaba el arco cigomático. Se observaron características de deterioro ambiental consistentes con las etapas 2 y 3. Muchos dientes en buenas condiciones se recuperaron, pero habían caído postmortem.

El individuo era probablemente una mujer entre 27 a 37 años debido a la erupción de los terceros molares. El análisis FORDISC clasificó este individuo como africana con una distancia de Mahalanobis de 3,7, una probabilidad posterior de 0,956 y una probabilidad de tipicidad de 0,744. Sin embargo, ciertos rasgos adicionales se inclinan hacia ascendencia indígena americana como el sobrecrecimiento nasal e incisivos en forma de pala. Por lo tanto, este individuo es probablemente una mezcla de ascendencia africana y de indígena americana.

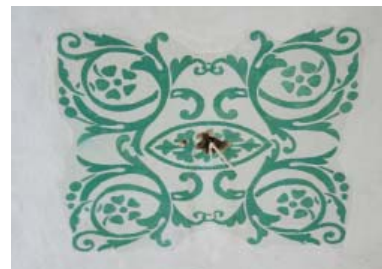
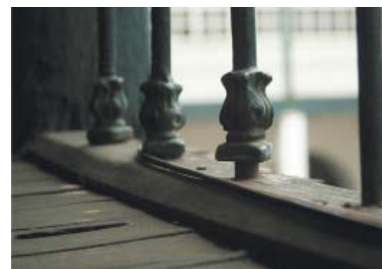
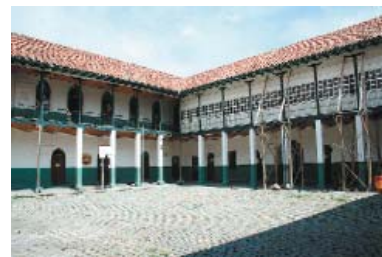
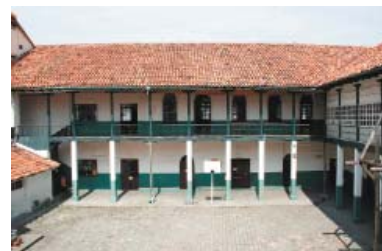
Fotografía 05, 06, 07, 08.  
Cielo raso del espacio (6). Balautre de los  
corredores en planta alta. Y fotografías del patio  
de la Escuela Central. Grupo de investigación de  
la consultoría, año 2007.

La forma arquitectónica se origina a partir de una matriz geométrica constituida por un cuadrado, que a su vez genera el claustro o patio central de la Escuela. La forma claustral organiza la espacialidad del edificio como requisito básico de la Pedagogía del “mirar y vigilar”. Es una estrategia espacial centralizada para vigilar, ordenar y disciplinar. Esta matriz geométrica se proyecta tridimensionalmente en dos plantas, conformando un prisma de base cuadrada con proporciones muy regulares. De esta forma el patio interior organiza tres crujeas en dos plantas, iguales de dos en dos, en base a los principios de la escala, la proporción y la marcada simetría.

Las cualidades espaciales del claustro cuadrático se las puede calificar como proporcionadas, de clara visibilidad, con un predominio de la horizontalidad, semicerrado, con tres bloques bien definidos emplazados al Norte, Este y Oeste, y uno cuarto que no pertenece al conjunto de media altura, ubicado al Sur del predio. Esta estrategia espacial pedagógica en la ciudad de Cuenca no era nueva, puesto que ya existían algunos establecimientos educativos organizados en torno a un patio central.

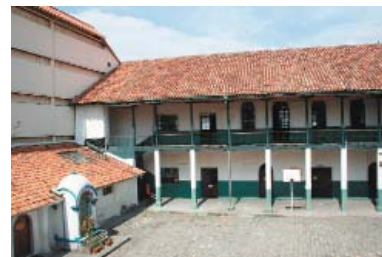
Fotografía 09.  
Patio de la Escuela Central y Gruta. Grupo de investigación de la consultoría, año 2007.

El patio central es el espacio matriz hacia el cual dan ambientalmente todos los locales, teniendo como espacio intermedio y de articulación, las galerías o corredores en las dos plantas. La iluminación, el soleamiento y la ventilación de los espacios, tienen una relación más directa con el patio central que con el exterior. La ubicación del edificio de carácter esquinero y además emplazado según los ejes Norte-Sur y Este Oeste, favorece la posibilidad de soleamiento, iluminación y ventilación de los ambientes, tanto desde el interior, como del exterior del edificio.

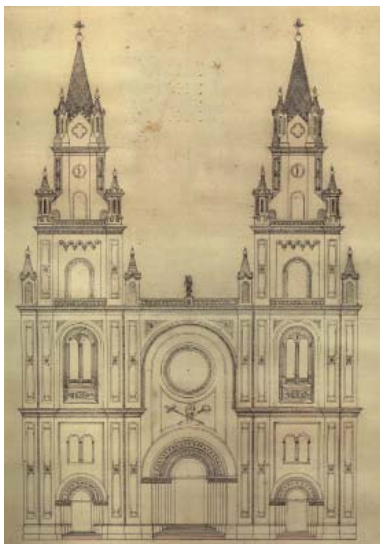
Dibujo 01.  
Dibujo del Hno. Juan Bautista Stiehle, de la  
Fachada de la Catedral Nueva. Museo Juan  
Bautista Stiehle, s/f.

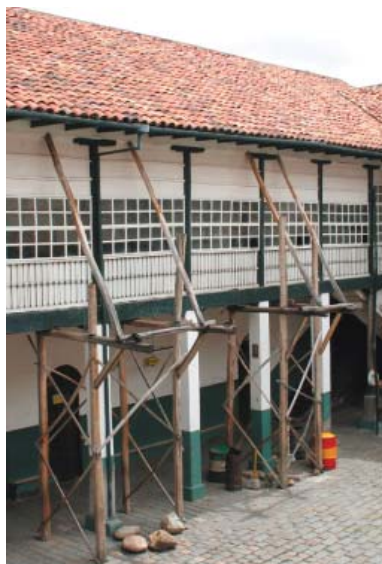
Fotografía 15.  
Apuntalamiento del edificio debido a problemas estructurales, 2005.

Se recibe en comisión general a la Directora. Se expone la emergencia estructural por la que atraviesa el local por cuanto al momento está apuntalado de manera provisional. Después de las intervenciones de varios concejales y del Sr. Alcalde Fernando Cordero, se resuelve: Arrendar un local para que la escuela funcione temporalmente y se declare en estado de emergencia al establecimiento<sup>38</sup>.

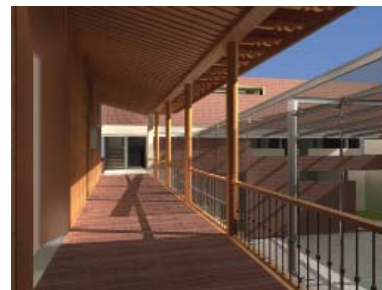
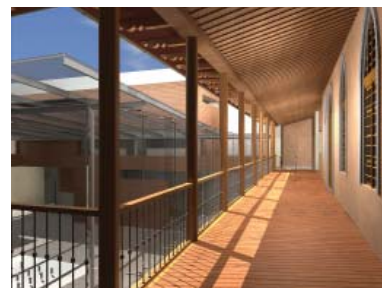
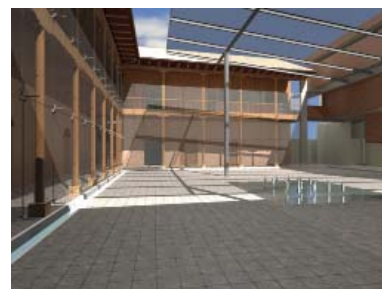
A continuación algunos planos del proyecto de consultoría “Estudios de Restauración y Adaptación a nuevo uso del Inmueble de propiedad Municipal, ubicado con frente a las calles Benigno Malo y Gran Colombia, conocido como Escuela Central la Inmaculada”, realizado en el año 2007, documentos digitales que reposan en el Archivo de la Dirección de Áreas Históricas y Patrimoniales.

El proyecto además planteaba la recuperación del acceso principal original desde la calle Benigno Malo y la recuperación de la crujía Sur en tres plantas para resignificar el concepto histórico del “Claustro”. Sin embargo, esta recuperación no es completa, por cuanto se deja entre ésta y las crujías Este y Oeste, dos espacios abiertos a manera de prolongaciones del patio central <sup>39</sup>.
