**INFORME TÉCNICO**  
EVALUACIÓN DE IMPACTO EN CONTEXTOS DE  
PATRIMONIO MUNDIAL

**ORDENANZA QUE SANCIONA AL PLAN DE GESTIÓN DEL  
CENTRO HISTÓRICO DE CUENCA**

**GAD MUNICIPAL DEL CANTÓN CUENCA**  
DIRECCIÓN GENERAL DE ÁREAS HISTÓRICAS Y PATRIMONIALES  
EQUIPO DE PLANIFICACIÓN 2025  
ENERO 2025

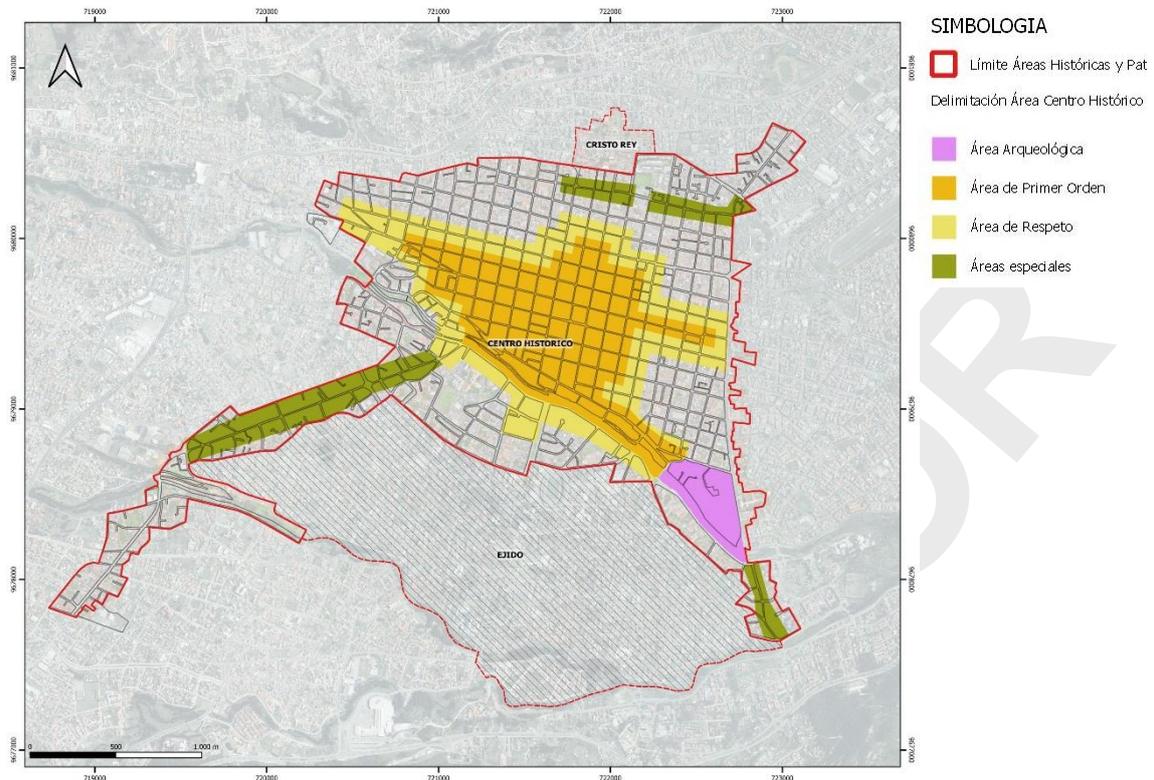
Plano 1.- Áreas Históricas Patrimoniales. Fuente: Dirección General de Áreas Históricas y Patrimoniales. Elaboración: Equipo técnico de Planificación del Patrimonio, 2022.

En el año 2010, a través de la emisión de la Ordenanza para la Gestión y Conservación de las Áreas Históricas y Patrimoniales del cantón Cuenca, tal y como lo señala su artículo 3 literal a, el Área del Centro Histórico forma parte del área protegida de la ciudad de Cuenca. Dentro de esta delimitación, se incluyen las áreas correspondientes a las declaratorias del Centro Histórico de Cuenca como Patrimonio Cultural del Estado en 1982 y como Patrimonio Cultural de la Humanidad (1999): Área de Primer Orden, Área de Respeto, Área Arqueológica, y Áreas Especiales, así como el Área de Influencia y Zona Tampón del Centro Histórico, tal como lo señala su artículo 1 literal a y b. Es decir, se incorporan nuevas áreas y se amplía el área de gestión al CHC y se identifica el área de influencia y zona tampón (Área de El Ejido).

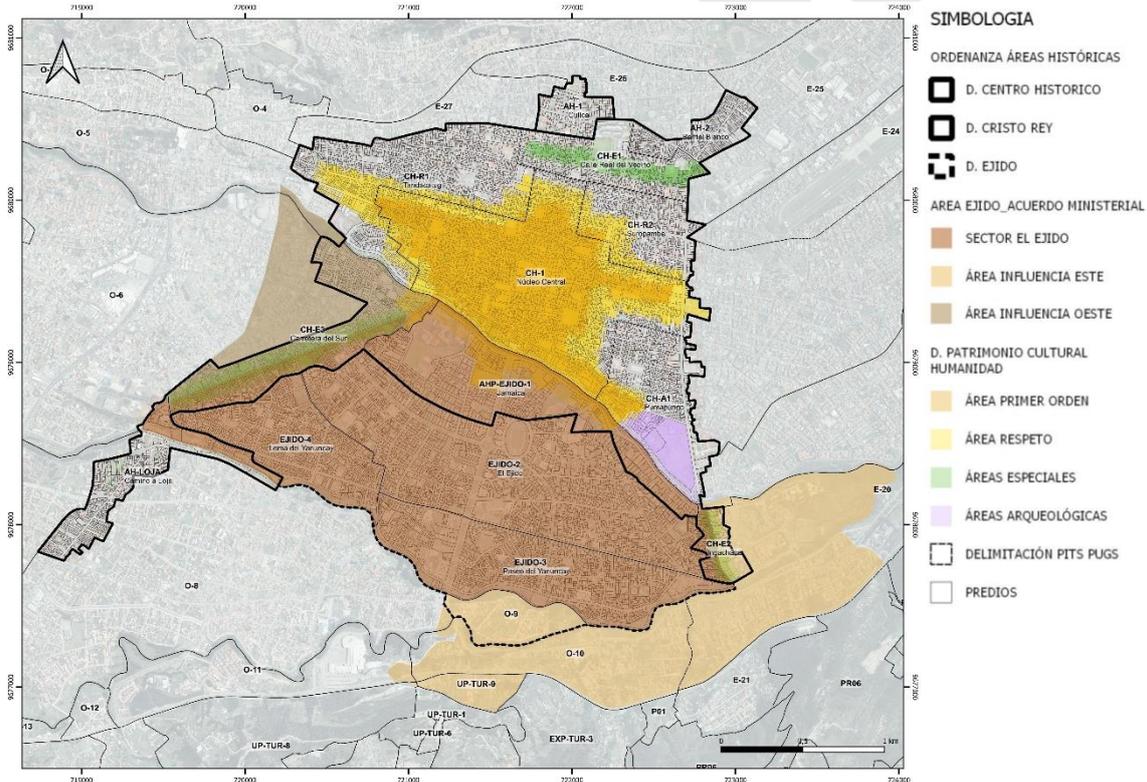
Plano 2.- Delimitación Área de El Ejido acorde a la Ordenanza de Áreas Históricas, Acuerdo Ministerial No. 163-2010 y Expediente Técnico de Valoración Patrimonial El Ejido. Fuente: Acuerdo Ministerial No. 163-2010; OGCAHPCC, 2010. Elaboración: Equipo técnico de Planificación del Patrimonio, 2023.

En la actualidad, el área de El Ejido pese a ser reconocida como parte de las Áreas Históricas y Patrimoniales, únicamente el área denominada como Área del Ejido Incorporado se encuentra gestionada íntegramente por la normativa establecida para las áreas históricas y patrimoniales. En el resto del área, únicamente aquellos predios en donde se emplacen edificaciones patrimoniales son gestionados a través de dicha normativa, mientras el resto se gestiona con la normativa establecida a nivel de cantón. En ese sentido, el cambio de determinantes de altura en el área de El Ejido influye en predios dispersos y no existe un análisis a nivel de manzana, conjunto o con base en la presencia de bienes inmuebles patrimoniales (DGAHP, 2022).

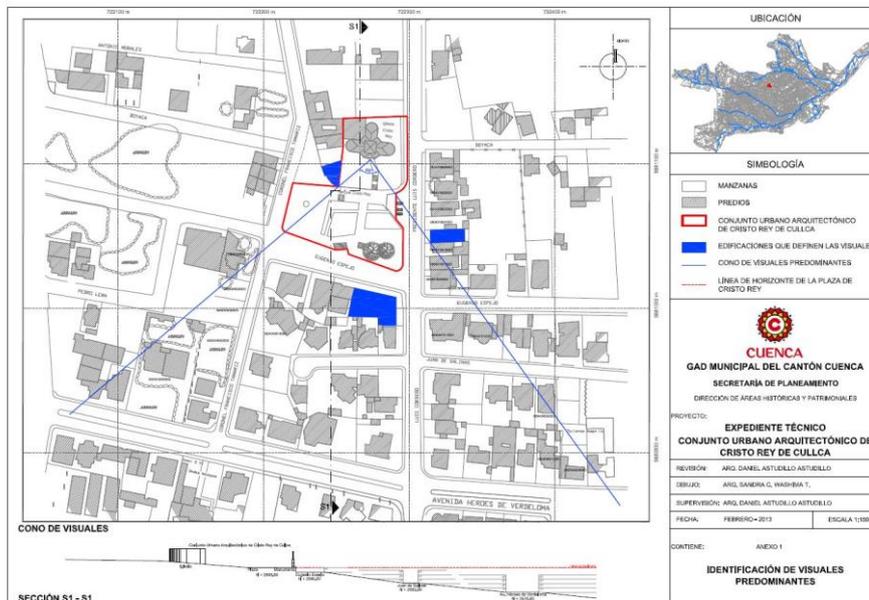
Plano 3.- Identificación de Visuales Predominantes. Expediente Técnico Conjunto Urbano Arquitectónico de Cristo Rey de Cullca Anexo 1. Fuente: DGAHP, 2013. Elaboración: Equipo técnico de Departamento de Planificación y Diseño, 2013.

El Conjunto Urbano Arquitectónico de Cristo Rey de Cullca es un área directamente relacionada al límite del CHC y reconocida como Patrimonio Cultural del Cantón mediante la emisión de la Ordenanza para la Protección del Conjunto Urbano Arquitectónico de Cristo Rey de Cullca-Cuenca el 10 de mayo de 2013; se encuentra emplazado sobre la Colina de Cullca y posee una ubicación privilegiada en donde se beneficia del paisaje cultural y natural de la ciudad, definiendo así su valor contextual determinado principalmente por "...las excepcionales visuales hacia el Centro Histórico, Icto-Cruz y el perfil montañoso de la cordillera de Los Andes" (DGAHP, 2013)

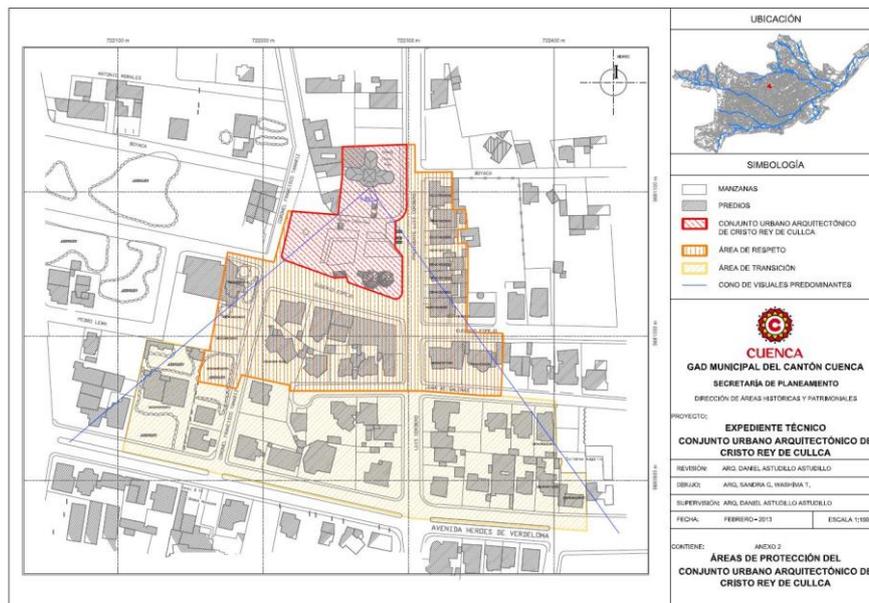
Plano 4.- Áreas de Protección. Expediente Técnico Conjunto Urbano Arquitectónico de Cristo Rey de Cullca Anexo 2. Fuente: DGAHP, 2013. Elaboración: Equipo técnico de Departamento de Planificación y Diseño, 2013.

La delimitación del Conjunto Urbano Arquitectónico de Cristo Rey de Cuenca establece una delimitación general a través de su artículo 3, un área de respeto y un área de transición mediante los artículos 4 y 5 de su ordenanza. Cada una de estas áreas responde a una planificación específica para la gestión y conservación íntegra del conjunto y los valores en él reconocidos.

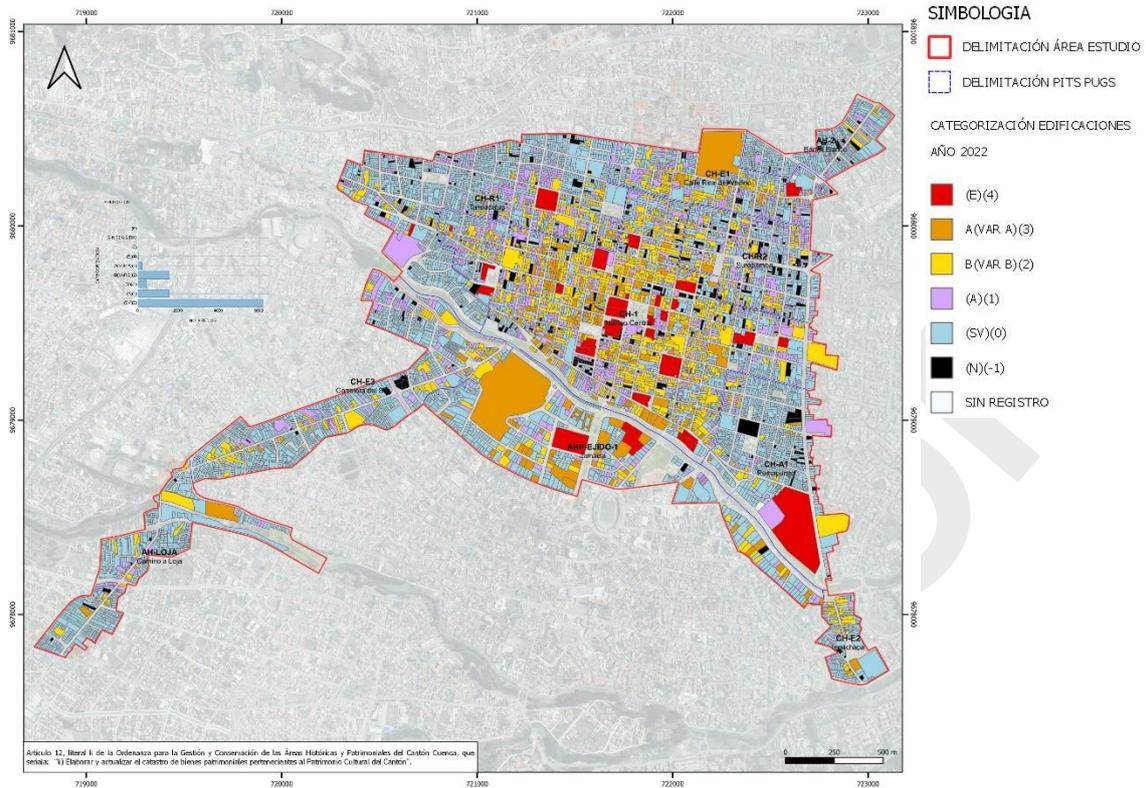
Plano 5.- Inventario 2009 (procesado 2022). Fuente. (DGAHP, 2022)

Con base en el inventario 2009, y en consideración de que la DGAHP en atribución a sus funciones, específicamente lo estipulado en el artículo 12, literal k de la Ordenanza para la Gestión y Conservación de las Áreas Históricas y Patrimoniales del cantón Cuenca, ha actualizado paulatinamente el inventario caso por caso a través de la gestión de trámites en la unidad de control.

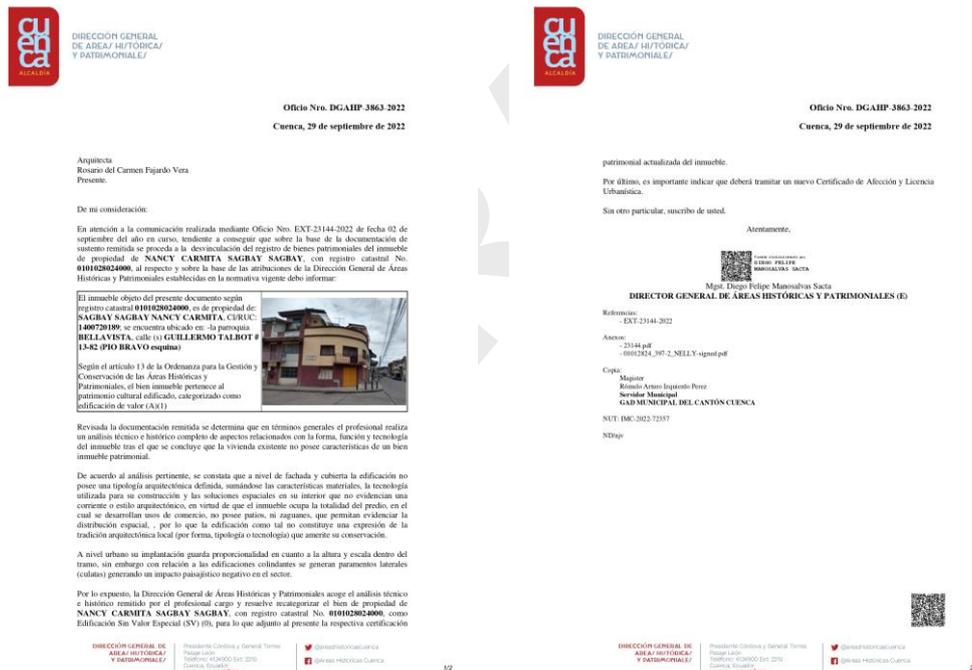
Imagen 3.- Oficio Nro. DGAHP-3863-2022 en donde se resuelve la re-categorización del predio con clave catastral 0101028024000 de edificación de valor (A) (1) a (SV) (0). Fuente. (GAD Municipal del cantón Cuenca, 2022)

Hasta el año 2022, no existía una metodología claramente establecida dentro de la DGAHP para la actualización del inventario por gestión de trámites. En algunos casos existen oficios de por medio en donde se solicitaba la revisión de categorización de determinados bienes por parte de los propietarios, y a través del análisis correspondiente, se emitía la resolución respectiva. En otros casos, previa emisión de solicitud de trámites se realizaban certificaciones patrimoniales para el análisis de la categorización de las edificaciones acorde lo establecido en la Ordenanza para la Gestión y Conservación de las Áreas Históricas y Patrimoniales. La resolución se reflejaba en la respuesta al trámite solicitado previa notificación interna, por medios oficiales y no oficiales, a los técnicos correspondientes para la actualización del catastro correspondiente. Actualmente, la DGAHP a través de la unidad de valoración, establece una metodología estandarizada para la actualización del inventario a través de respuestas oficiales a solicitudes administrativas o de usuarios a través del sistema QUIPUX, sin embargo, dicho sistema no permite la recopilación ágil y eficiente de dichos datos para la actualización del catastro de la DGAHP.

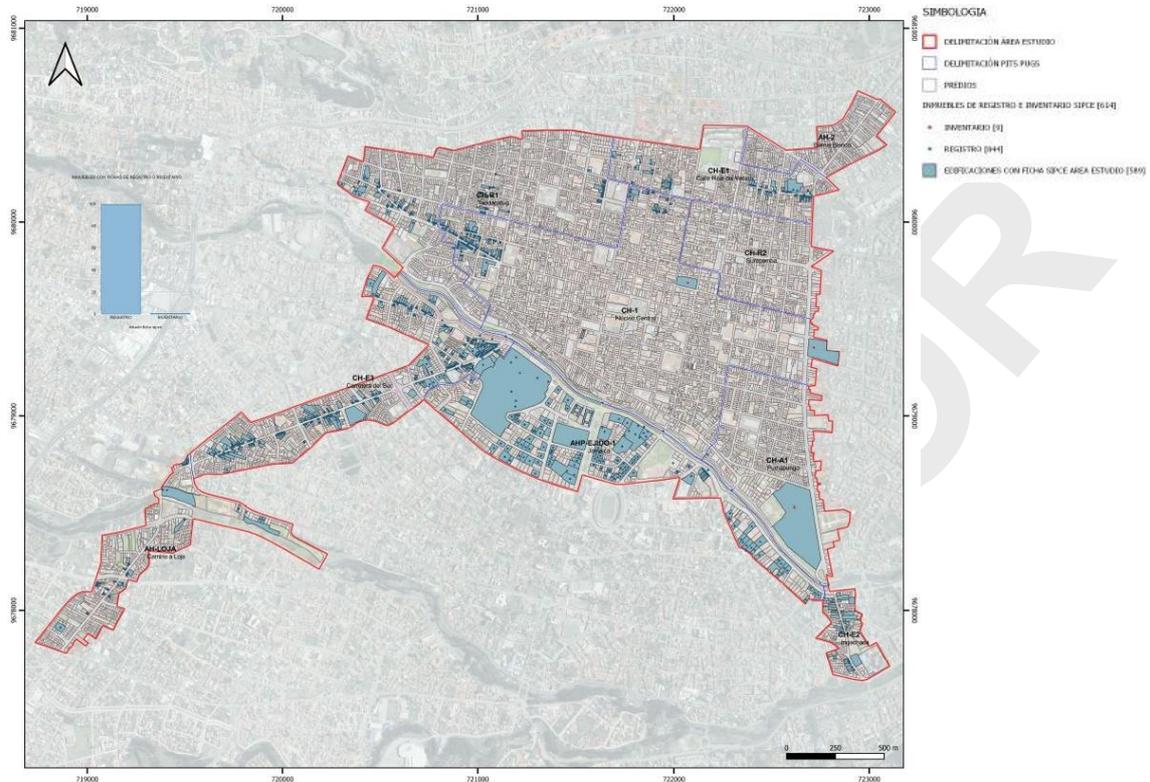
Plano 6.- Fichas de registro e inventario dentro del área de estudio. Fuente. (DGAHP, 2022)

Dentro del área de estudio, más del 90% del número total de fichas pertenecen a fichas de registro, mientras el 1% representan el número de fichas de inventario.

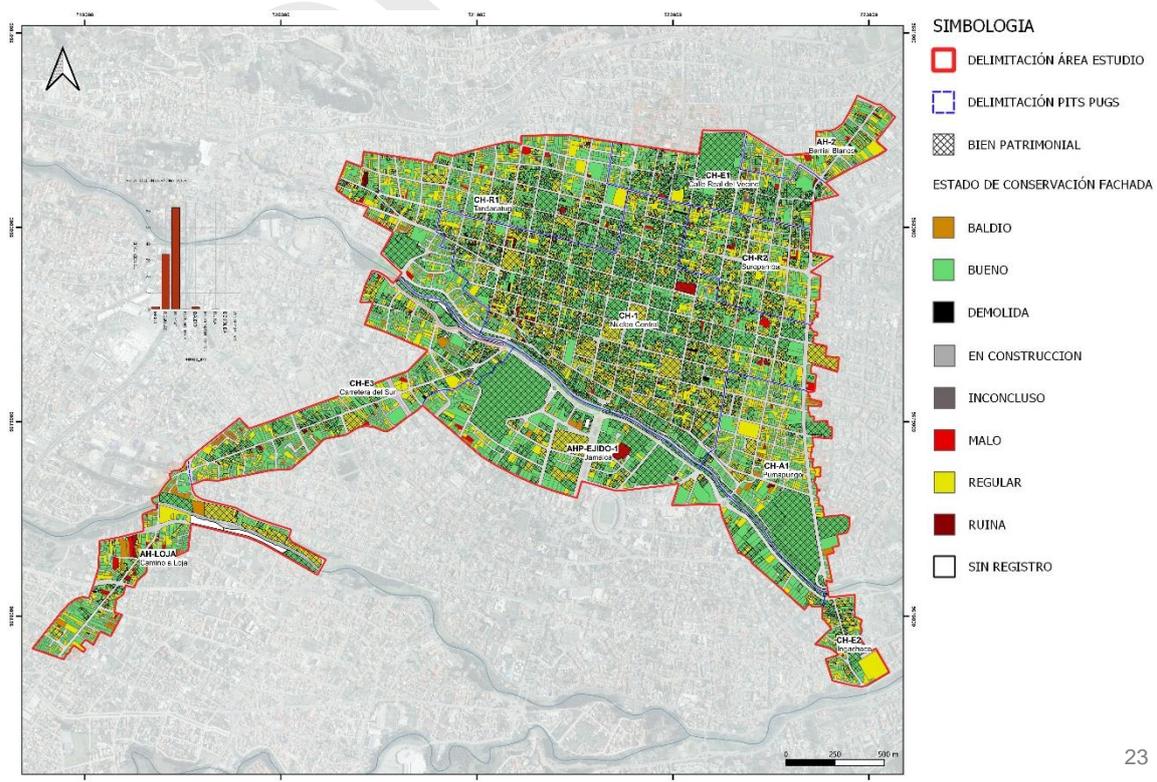
Plano 8.- Estado de fachadas frontales. Año: 2021. Fuente: Dirección General de Áreas Históricas y Patrimoniales. Elaboración: Equipo de Planificación DGAHP 2022.

Según el inventario del año 2009, se identificaron 9.932 edificaciones de las cuales el 1.38% de las fachadas se encontraban en mal estado y requerían de intervención de manera emergente. Entre los principales daños que se observaban en las fachadas de las casas se encuentran manchas de humedad, desprendimientos de enlucidos y revoque, vandalismo, suciedad por contaminación ambiental, cambio en el tratamiento y estado de fachadas de un mismo inmueble así como la presencia de vegetación (Equipo de Planificación DGAHP, 2020-2023).

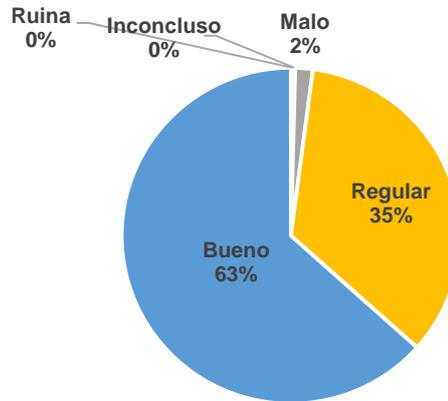
Gráfico estadístico 2.- Estado de fachadas frontales. Año: 2021. Fuente: Dirección General de Áreas Históricas y Patrimoniales. Elaboración: Equipo de Planificación DGAHP 2022

En relación a la información referente al año 2021, se identifican que el 63.39% se encuentra en buen estado, el 34.51% en estado regular, el 1.69% cuentan con una fachada en mal estado y el 0.20% en estado de ruina; dentro de este universo existen también edificaciones identificadas como obras inconclusas (Equipo de Planificación DGAHP, 2020-2023).

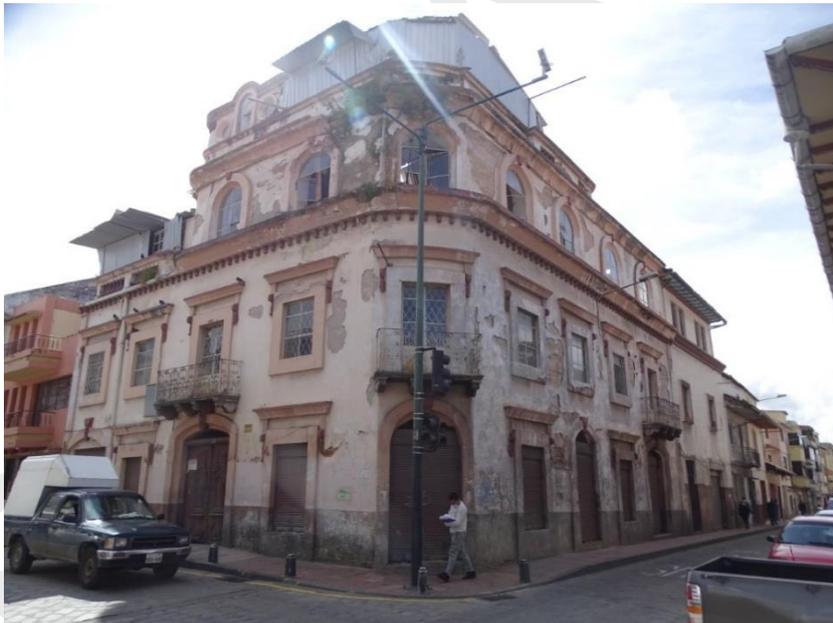
Imagen 5.- Fachada en mal estado. Año: 2021. Fuente: Dirección General de Áreas Históricas y Patrimoniales. Elaboración: Equipo de Planificación DGAHP 2022.

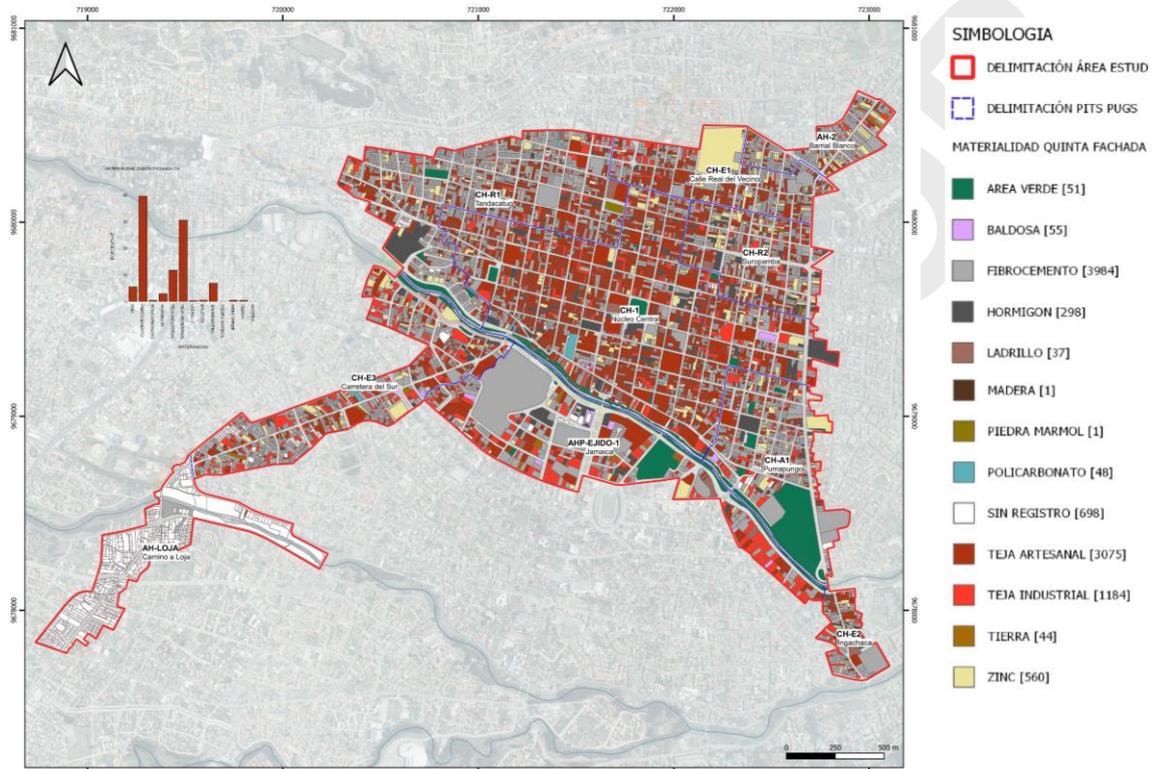
Plano 9.- Estado de quinta fachada. Año: 2022. Fuente: Dirección General de Áreas Históricas y Patrimoniales. Elaboración: Equipo de Planificación DGAHP 2022.

A grandes rasgos se identifica una reducción del porcentaje de edificaciones en mal estado.

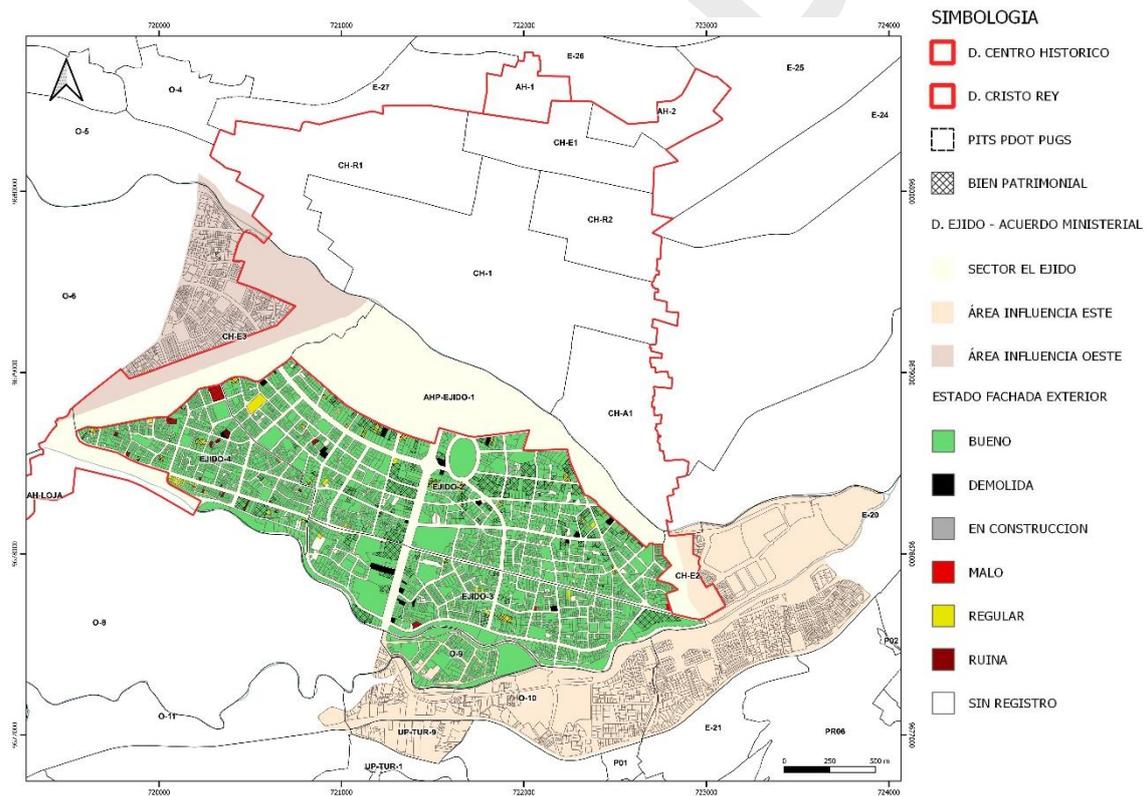
Plano 10.- Estado de fachada exterior Área de El Ejido en la Zona Urbana. Año: 2022. Fuente: Dirección General de Áreas Históricas y Patrimoniales. Elaboración: Equipo de Planificación DGAHP 2023.

En el Área del Ejido, incluidas las áreas de influencias, emplazada en el Área Urbana de la Ciudad Cuenca, se identifican 6686 predios de los cuales se tiene información únicamente de 4514 predios. De estos predios, el 98% se encuentra en buen estado a nivel de fachada exterior y el 1% en estado regular. En cuando a edificaciones patrimoniales, el 5% de predios con información disponible, corresponde a bienes patrimoniales de los cuales el 81% se encuentran en buen y regular estado.

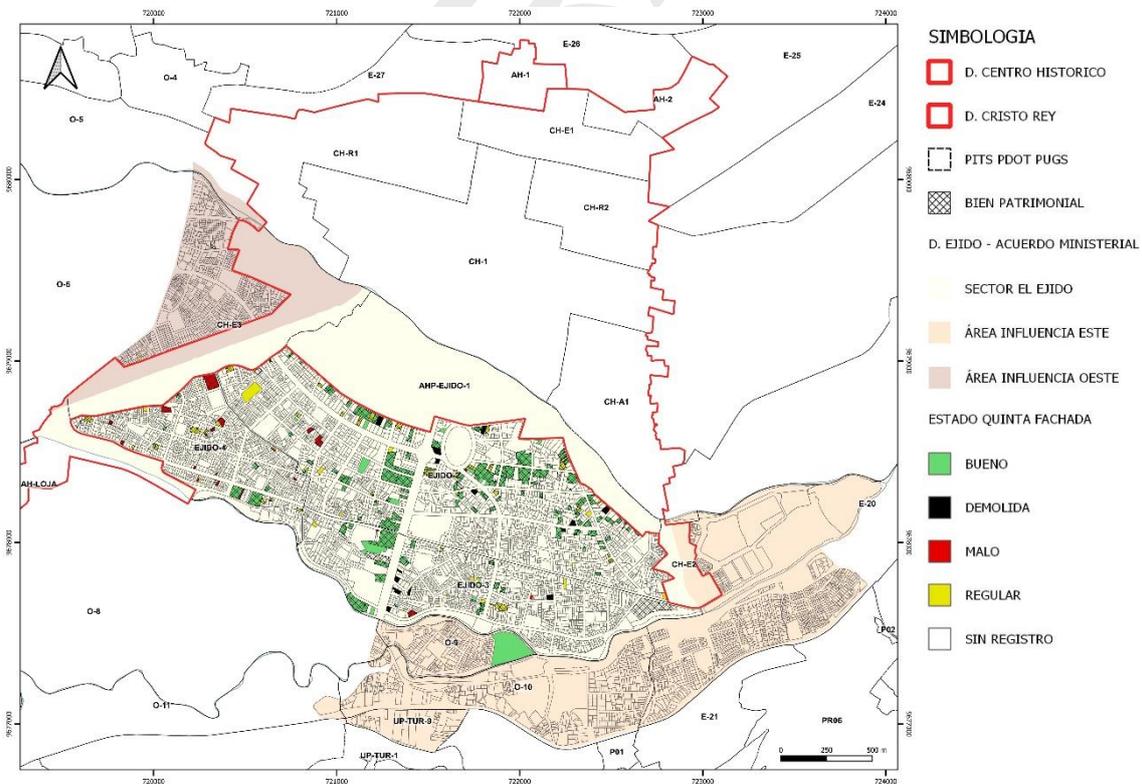
Plano 11.- Estado de quinta fachada Área de El Ejido en la Zona Urbana. Año: 2022. Fuente: Dirección General de Áreas Históricas y Patrimoniales. Elaboración: Equipo de Planificación DGAHP 2023.

En el Área del Ejido, incluidas las áreas de influencias, emplazada en el Área Urbana de la Ciudad Cuenca, se identifican 6686 predios de los cuales se tiene información únicamente de 239 predios. De estos predios, el 59% se encuentra en buen estado su quinta fachada, el 25% en estado regular y el 10% en mal estado. En cuando a edificaciones patrimoniales, el 16% de predios con información disponible, corresponde a bienes patrimoniales de los cuales el 82% se encuentran en buen y regular estado.

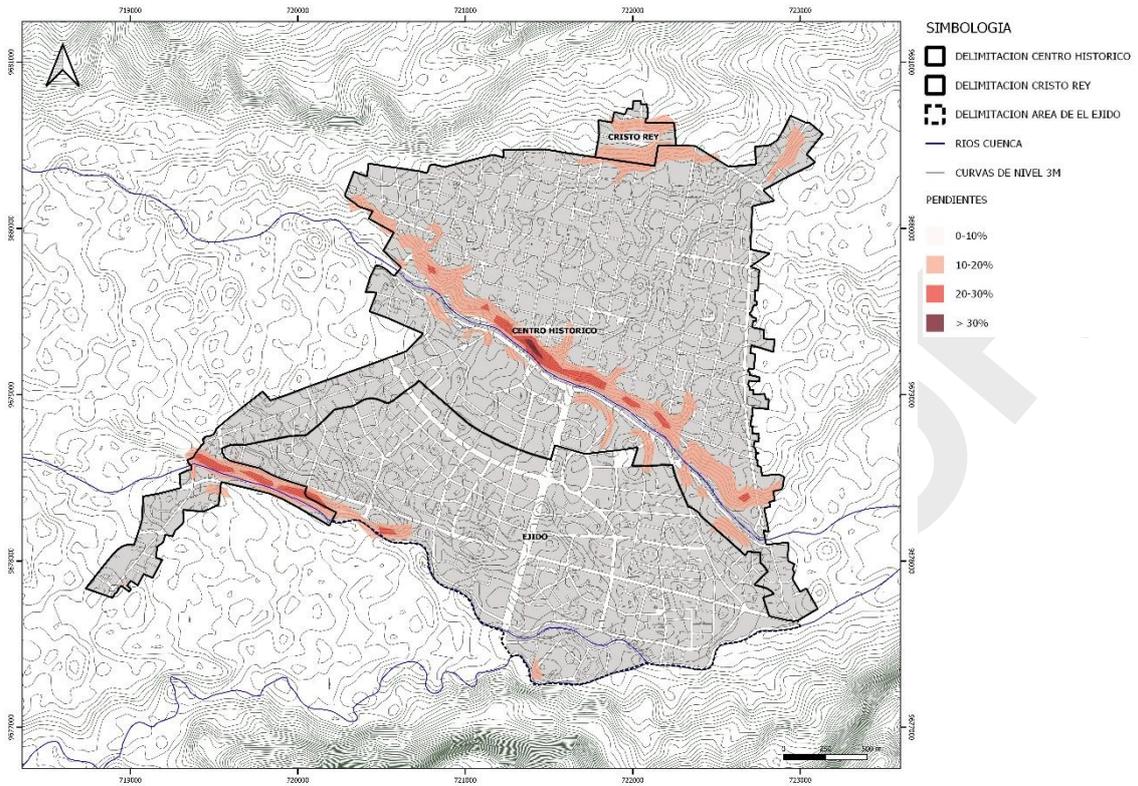
Plano 12.- Topografía del CHC, El Ejido y Cristo Rey de Cullca. Fuente: Imagen Satelital MDT 2010. Elaboración: Equipo de Planificación DGHP 2023.

El emplazamiento del CHC en una terraza media debido a la topografía del lugar, así como su desarrollo urbano ha generado puntos visuales estratégicos que conectan al CHC con su contexto inmediato y la ciudad en general. Es así que se identifican zonas en donde las visuales desde y hacia el CHC marcan valores paisajísticos relevantes de conservación. Se remarca de igual manera la influencia inmediata del perfil montañoso al límite norte y sur del CHC y su área de influencia: Cerro Monjas, Colina de Turi, Loma Ictocruz, Colina de Cullca, entre otros.

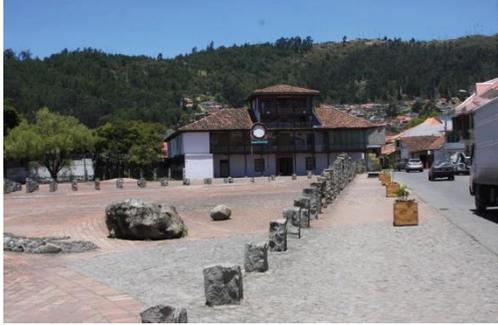
A. LAS HERRERÍAS - CHAGUARCHIMBANA	
IMAGEN	ELEMENTOS DE LA VISUAL

<p><b>ARQUITECTÓNICO:</b> Casa de Chaguarchimbana, edificaciones sin valor de dos pisos de altura y edificaciones patrimoniales de dos pisos de altura</p> <p><b>URBANO:</b> Plaza del Herrero, Calle de las Herrerías y Monumento Vulcano</p> <p><b>NATURAL:</b> vegetación alrededor de la edificación patrimonial, vegetación de montaña y silueta montañosa.</p> <p><b>HISTÓRICO-CULTURAL:</b> objetos fabricados en hierro, gastronomía típica, antigua entrada y salida de la ciudad, arte y oficio de herreros y montañas sagradas.</p>		
CALIDAD VISUAL	INCIDENCIA VISUAL	FRAGILIDAD VISUAL	FUENTE	OBSERVACIONES ADICIONALES
Alta	Media	Alta	(Vintimilla Andrade, 2019)	La calle de las Herrerías que nace a partir de la Av. 12 de abril posee una conexión visual directa con la Plaza del Herrero, cuyas edificaciones (45 considerando las dos aceras) entre patrimoniales (33) y no patrimoniales (12) entre uno y dos pisos en su mayoría, enmarcan dicha conexión. Se recalca la escala actual de las edificaciones (2 pisos de altura en general) no patrimoniales con frente a la plaza, que contribuyen a la calidad visual identificada en el área.

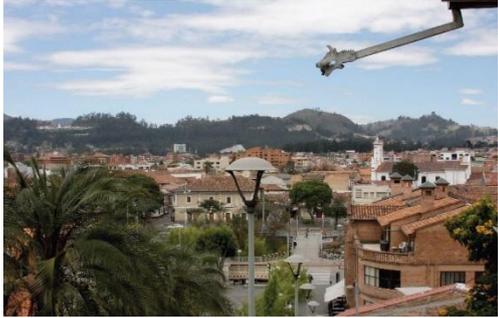
<b>B. ESCALINATAS DEL OTORONGO - TURI</b>				
IMAGEN		ELEMENTOS DE LA VISUAL

<p><b>ARQUITECTÓNICO:</b> Iglesia de San Roque, Iglesia de Turi, edificaciones patrimoniales del Barrio San Roque, edificaciones sin valor y edificaciones de afección por su altura y volumen emplazadas en El Ejido y junto a la Iglesia de Turi.</p> <p><b>URBANO:</b> Quinta fachada del área de El Ejido, Plaza del Otorongo, Puente del Otorongo, Plaza del Farol, Plaza del Carbón</p> <p><b>NATURAL:</b> Perfil montañoso de la colina de Turi, Monjas y el Calvario, río Tomebamba, vegetación.</p> <p><b>HISTÓRICO-CULTURAL:</b> presencia de montañas sagradas.</p>		
CALIDAD VISUAL	INCIDENCIA VISUAL	FRAGILIDAD VISUAL	FUENTE	OBSERVACIONES ADICIONALES
Alta	Baja Muy baja	Variable según el proyecto	(Vintimilla Andrade, 2019)	Se recalca que la escala de las edificaciones no patrimoniales (2 pisos) o la ausencia de las mismas a lo largo de la escalinata (lotes baldíos) facilita la consolidación de la visual analizada. En el caso del área del Ejido, se identifica en un plano más cercano la caracterización

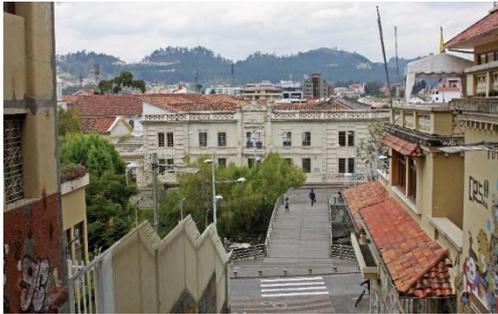
homogénea de la zona por la altura de las edificaciones patrimoniales (2 pisos).
C. ESCALINATAS DEL PUENTE JUANA DE ORO				
IMAGEN			ELEMENTOS DE LA VISUAL

<p><b>ARQUITECTÓNICO:</b> Museo de Medicina, Condominio Tadeo Torres, Hotel Crespo, edificaciones sin valor, edificaciones de afección e Iglesia de Turi.</p> <p><b>URBANO:</b> Quinta fachada del área de El Ejido, Puente Juana de Oro</p> <p><b>NATURAL:</b> Perfil montañoso de la colina de Turi y Monjas, río Tomebamba y vegetación.</p> <p><b>HISTÓRICO-CULTURAL:</b> equipamientos de uso histórico (asilo, orfanato y hospital), río Tomebamba y presencia de montañas sagradas.</p>	
CALIDAD VISUAL	INCIDENCIA VISUAL	FRAGILIDAD VISUAL	FUENTE	OBSERVACIONES ADICIONALES
Muy alta	Baja – Muy baja	Variable según el proyecto	(Vintimilla Andrade, 2019)	Se recalca que, si bien los dos predios que delimitan dichas escalinatas poseen edificaciones patrimoniales, la consolidación de las áreas posteriores con frente al margen del río, así como sus características de ocupación (retiros, área verde y altura) contribuyen a la calidad visual en el área.

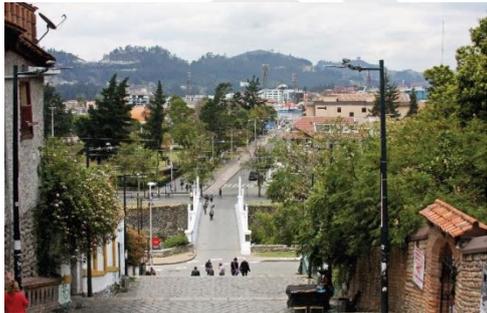
D. ESCALINATAS DEL PUENTE JOSÉ PERALTA				
IMAGEN			ELEMENTOS DE LA VISUAL

<p><b>ARQUITECTÓNICO:</b> Edificaciones patrimoniales y sin valor, edificaciones de afección tanto en el Ejido como en Turi, la Iglesia de Turi en un tercer plano.</p> <p><b>URBANO:</b> Quinta fachada del área de El Ejido, Parque de la Madre, Puente José Peralta, escalinatas, ciclovía.</p> <p><b>NATURAL:</b> río Tomebamba, perfil montañoso de la colina de Turi y vegetación.</p> <p><b>HISTÓRICO-CULTURAL:</b> Memoria colectiva del antiguo Parque del Ejército, vinculación con el deporte, fotografías históricas del río y existencia de molinos en el sector. Presencia imponente de montañas sagradas.</p>	
CALIDAD VISUAL	INCIDENCIA VISUAL	FRAGILIDAD VISUAL	FUENTE	OBSERVACIONES ADICIONALES
Muy alta	Baja – Muy baja	Variable según el proyecto	(Vintimilla Andrade, 2019)	Se recalca la implantación de las edificaciones no patrimoniales en las escalinatas, respetando retiros laterales con área verde.

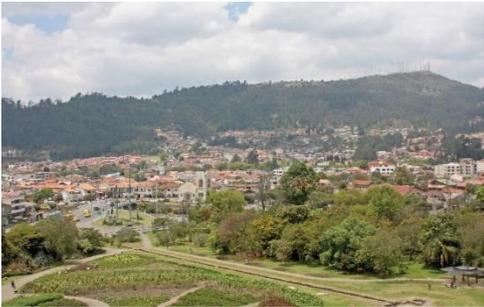
E. PUMAPUNGO – EL VERGEL				
IMAGEN			ELEMENTOS DE LA VISUAL

<p><b>ARQUITECTÓNICO:</b> Ruinas arqueológicas de Pumapungo, Iglesia de El Vergel, edificaciones patrimoniales tanto en la calle de las Herrerías como en la Av. 12 de abril, edificaciones sin valor en la Av. Huayna Cápac y 12 de Abril.</p> <p><b>URBANO:</b> Conjunto Pumapungo, Plaza de El Vergel, Puente de El Vergel, monumento a Huayna Cápac, Quinta fachada del área de El Ejido.</p> <p><b>NATURAL:</b> río Tomebamba, cerro Ictocruz y vegetación.</p> <p><b>HISTÓRICO-CULTURAL:</b> características constructivas en ruinas arqueológicas, montañas sagradas, barrio tradicional de la ciudad, etapas evolutivas de la ciudad (prehispánica, colonial y moderna).</p>	
CALIDAD VISUAL	INCIDENCIA VISUAL	FRAGILIDAD VISUAL	FUENTE	OBSERVACIONES ADICIONALES
Muy alta	Muy alta – alta	Muy alta	(Vintimilla Andrade, 2019)	Se recalca la escala tanto de las edificaciones con respecto al margen sur del río Tomebamba, entre la calle de las herrerías y la Av. Paucarbamba (34 en total, 12 patrimoniales y 22 no patrimoniales). Si bien existen casos puntuales que superan los 3 pisos (8 edificaciones), gran parte se encuentra en un rango promedio entre 1 y 2 pisos (26 edificaciones).

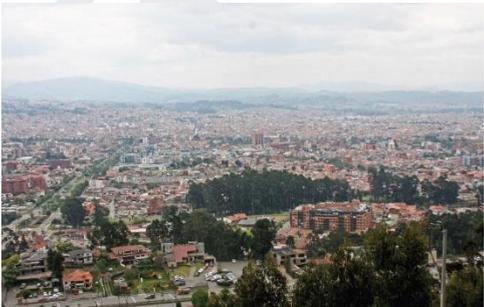
F. TURI - NORESTE				
IMAGEN			ELEMENTOS DE LA VISUAL

<p><b>ARQUITECTÓNICO:</b> edificaciones modernas, edificaciones de afección debido a su altura y volumen, Iglesia de la Virgen del Bronce, edificaciones patrimoniales, casas villa, Catedral de la Inmaculada Concepción, Iglesias del CHC, edificaciones patrimoniales y edificaciones que poseen agregados ubicadas en el CHC.</p> <p><b>URBANO:</b> Quinta fachada del área de El Ejido, Parques barriales y Parque de la Madre, Tres Puentes, Av. Solano, redondeles y 11 monumentos en medianera del eje de la avenida.</p> <p><b>NATURAL:</b> río Tomebamba y Yanuncay, El Barranco y montañas hacia el norte de la ciudad, vegetación.</p> <p><b>HISTÓRICO-CULTURAL:</b> evolución de la ciudad hacia El Ejido, implantación del CHC y la visión hacia las montañas sagradas hacia el norte del cantón.</p>

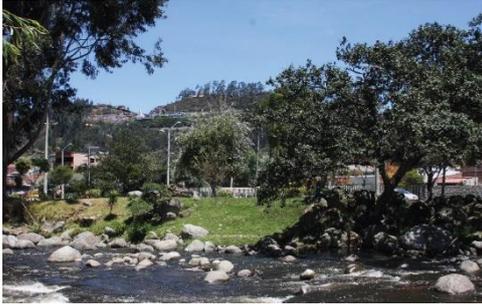
<p><b>ARQUITECTÓNICO:</b> Iglesia de Turi, edificaciones sin valor y edificaciones de afección junto a la iglesia.</p> <p><b>URBANO:</b> Parque Lineal a la orilla del río Yanuncay.</p> <p><b>NATURAL:</b> Colina de Turi, río Yanuncay, vegetación de montaña y vegetación en la orilla del río.</p> <p><b>HISTÓRICO-CULTURAL:</b> Turi al ser un hito referencial como mirador de la ciudad.</p>	
CALIDAD VISUAL	INCIDENCIA VISUAL	FRAGILIDAD VISUAL	FUENTE	OBSERVACIONES ADICIONALES

Media	Muy alta – alta	Alta	(Vintimilla Andrade, 2019)	Se recalca la dominancia de vegetación y área verde tanto en la ribera del río como en los predios con frente a dicha ribera.

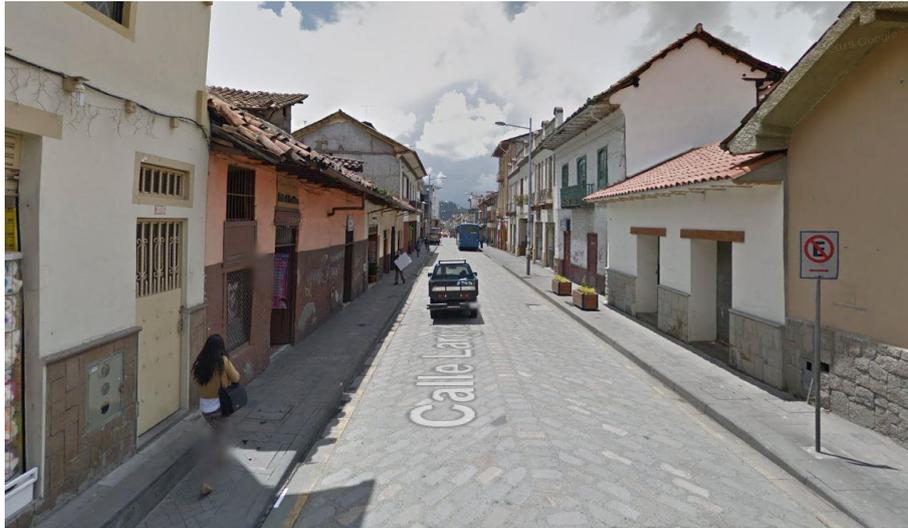
- Calle Larga en donde predomina la perspectiva de profundidad, las viviendas son adosadas y los espacios se consolidan principalmente cerrados con excepción de la presencia de espacios públicos.

Imagen 8.- Calle Larga desde la calle Padre Aguirre. Fuente: Google Maps (2015). [Calle Larga] Recuperado el 24/07/2022.

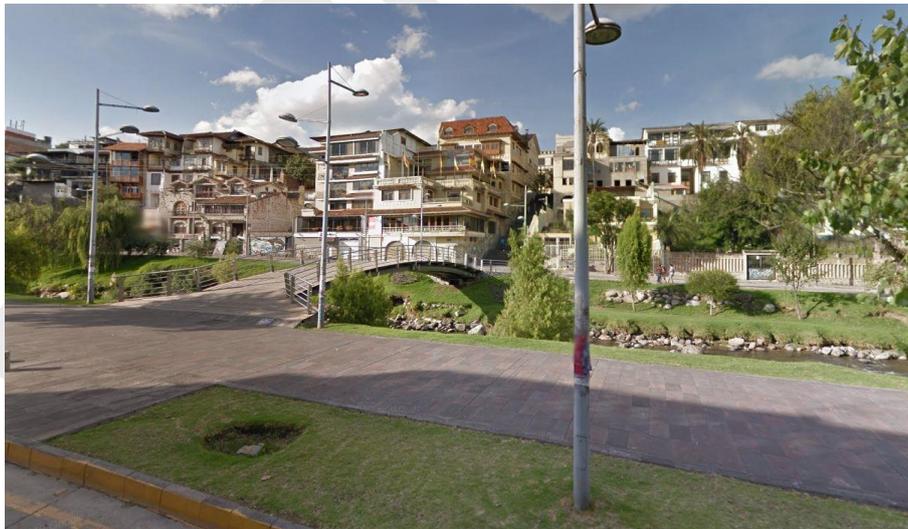
- Av. 12 de abril en donde se identifica que las construcciones en la orilla norte del río Tomebamba entre los puentes del Vado y Todos Santos se disponen de forma escalonada adaptándose a la topografía del lugar y en otros mediante bloques que se insertan en el mismo. El caso de las edificaciones entre los puentes de El Vado y El Centenario, en su mayoría son muestras de patios traseros de viviendas con frente a la calle Larga y presentan un gran juego de volumen adaptados a la topografía del lugar. En cuanto a la orilla sur, no se identifica una tipología común y se identifican ya algunos edificios a gran escala.

Imagen 9.- Área de El Barranco, entre Puente del Centenario y Puente José Peralta. Fuente: Google Maps (2015). [Av. 12 de Abril] Recuperado el 24/07/2022.

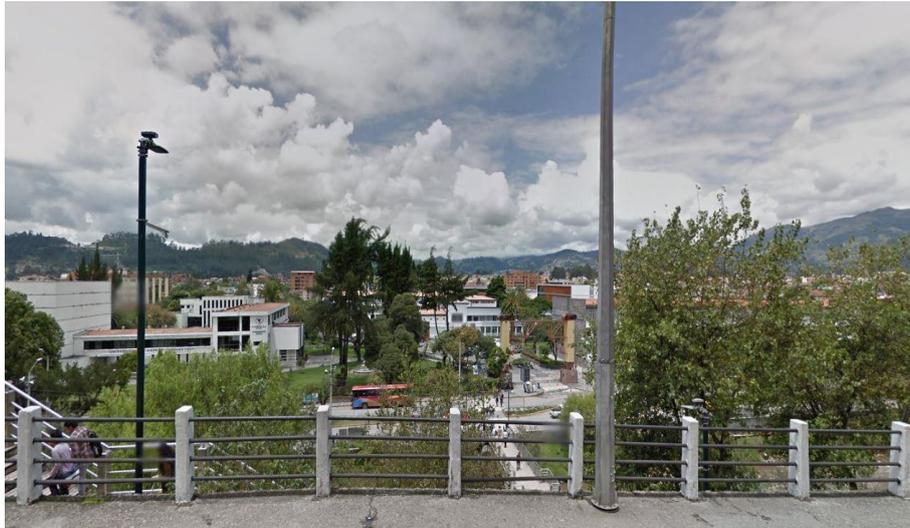
3. Puntos de apertura visual a lo largo de la Calle Larga como la Calle Condamine, la intersección de Calle Larga y Tarqui, Padre Aguirre, Benigno Malo, la Plazoleta de la Merced, Escalinatas y Todos Santos.

Imagen 11.- Calle La Condamine, entre Puente del Centenario y Puente del Vado. Fuente: Google Maps (2015). [Calle La Condamine] Recuperado el 24/07/2022.

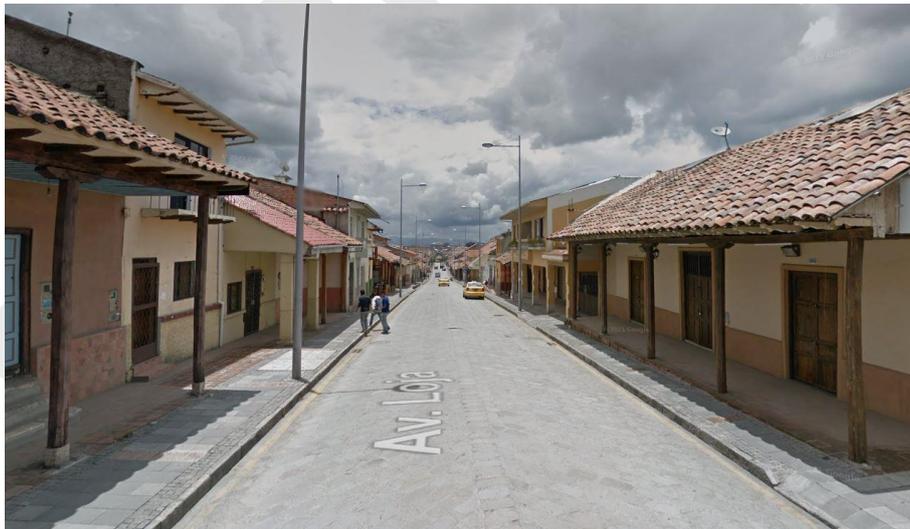
4. Puntos focales como la Av. Loja (vía histórica de acceso a la ciudad) hacia la Catedral Nueva consolidada por edificaciones patrimoniales de entre 1 y 2 pisos; Av. Solano, consolidada como un testimonio del desarrollo urbano y las estrategias urbanísticas aplicadas en el área, hacia el CHC caracterizada principalmente por la presencia de áreas verdes; y Av. Paucarbamba hacia la Iglesia de Todos Santos así como la Av. 12 de abril en sentido este-oeste y la Av. Florencia Astudillo por el emplazamiento de edificaciones patrimoniales y no patrimoniales de entre 2 y 3 pisos.

Imagen 12.- Av. Loja desde Av. 10 de Agosto. Fuente: Google Maps (2015). [Av. Loja] Recuperado el 24/07/2022.

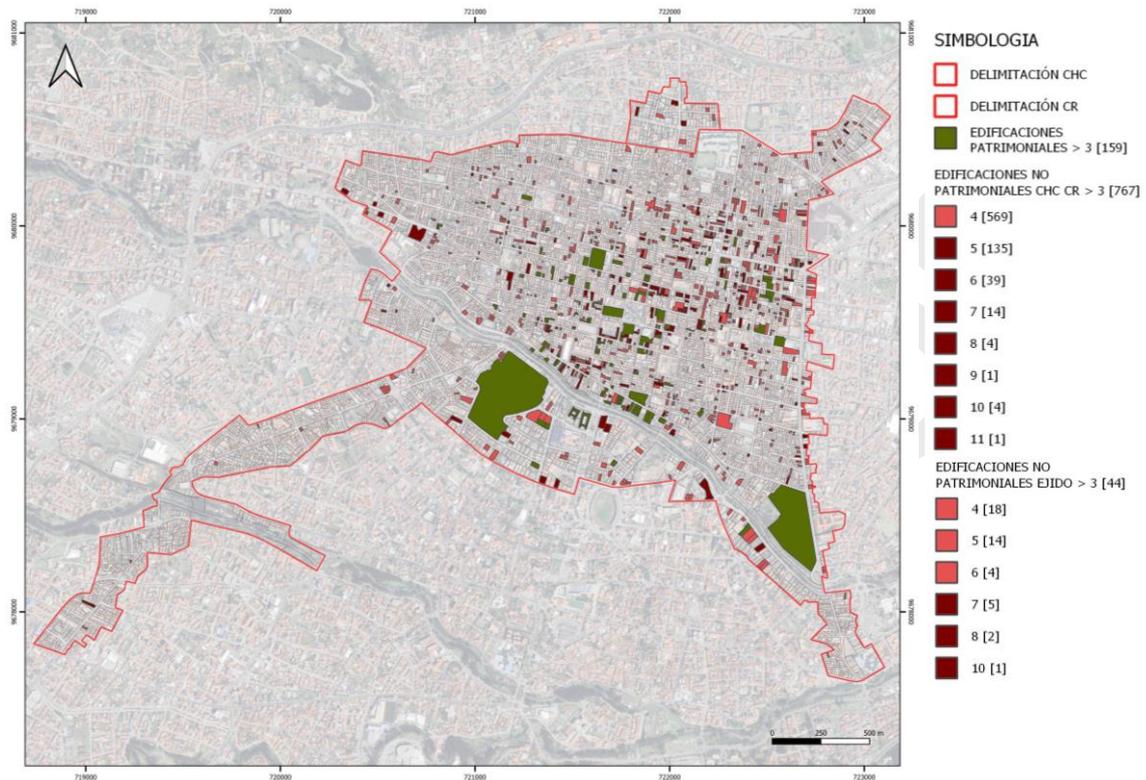
Plano 14.- Edificaciones con altura mayor a 3 pisos del CHC, El Ejido y Cristo Rey de Culca Año 2022. Fuente: Dirección General de Áreas Históricas y Patrimoniales. Elaboración: Equipo de Planificación DGAHP 2023.

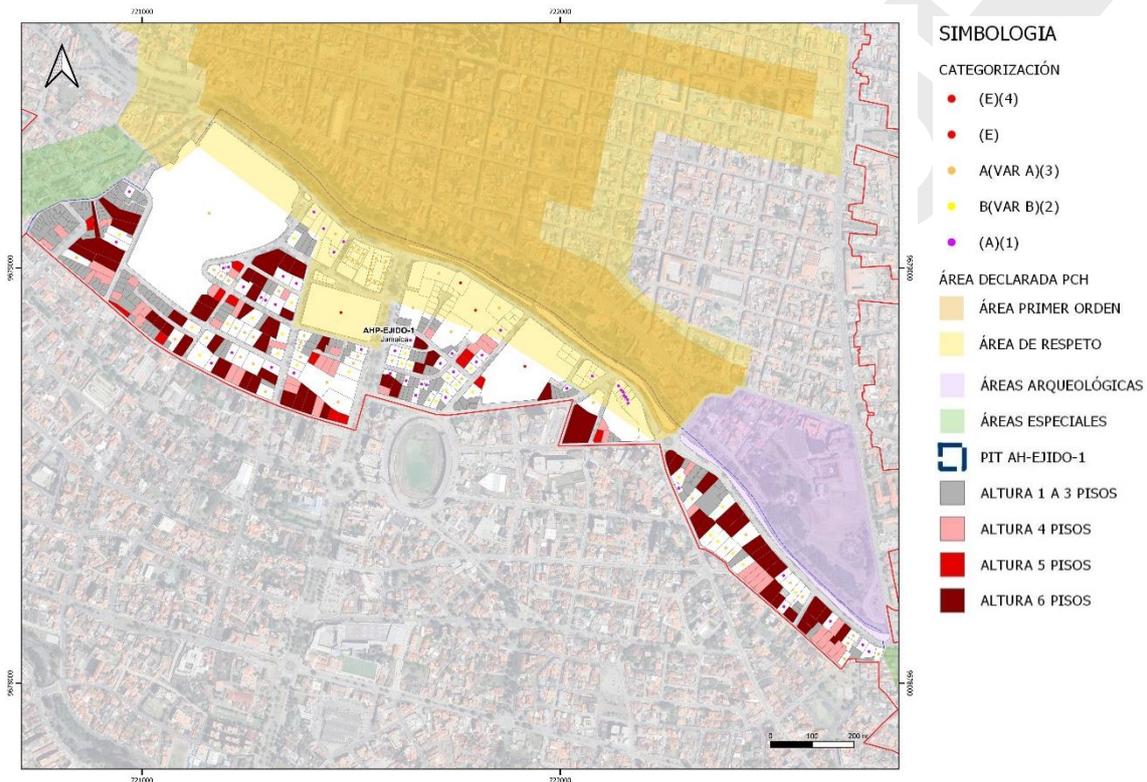
Plano 15.- Altura de predios acorde a variables de área mínima y lote mínimo en el Área del Ejido Incorporado, ordenanza vigente. Fuente: Dirección General de Áreas Históricas y Patrimoniales. Elaboración: Equipo de Planificación DGAHP 2023.

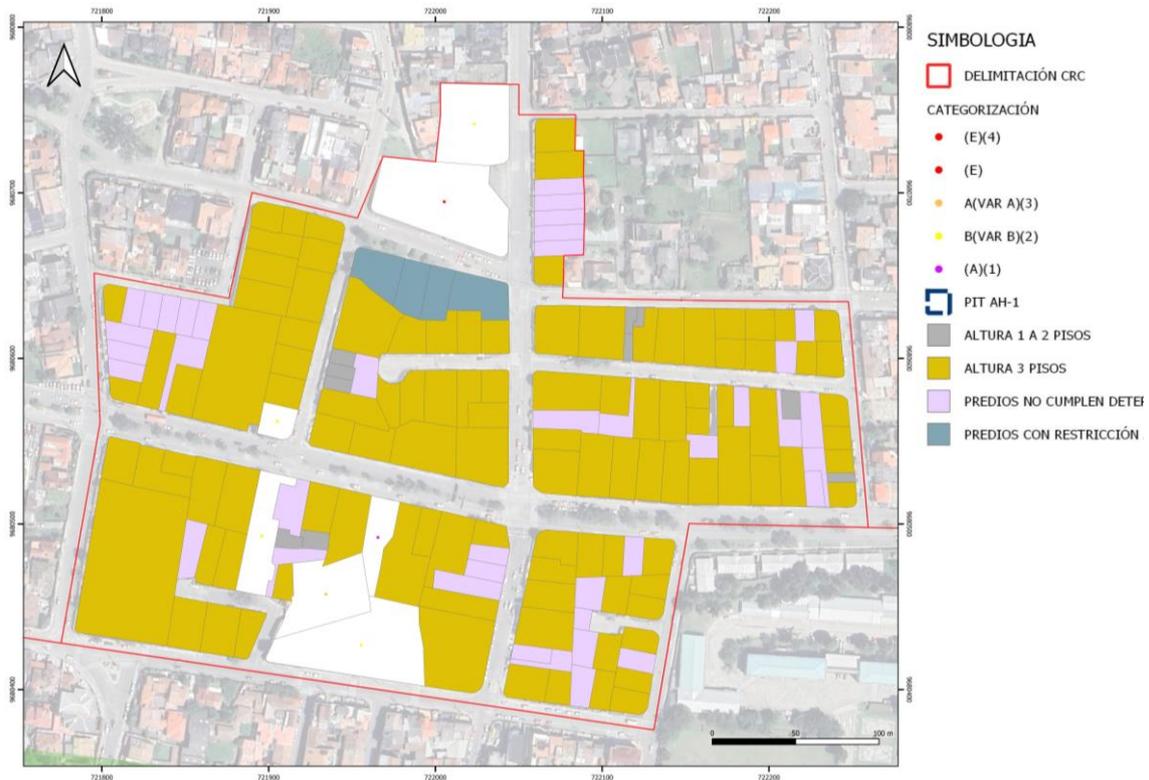
Plano 16.- Altura de predios acorde a variables de área mínima y lote mínimo en el Conjunto Urbano Arquitectónico de Cristo Rey de Cullca. Fuente: DGAHP, 2022. Elaboración: Equipo de Planificación DGAHP 2023.

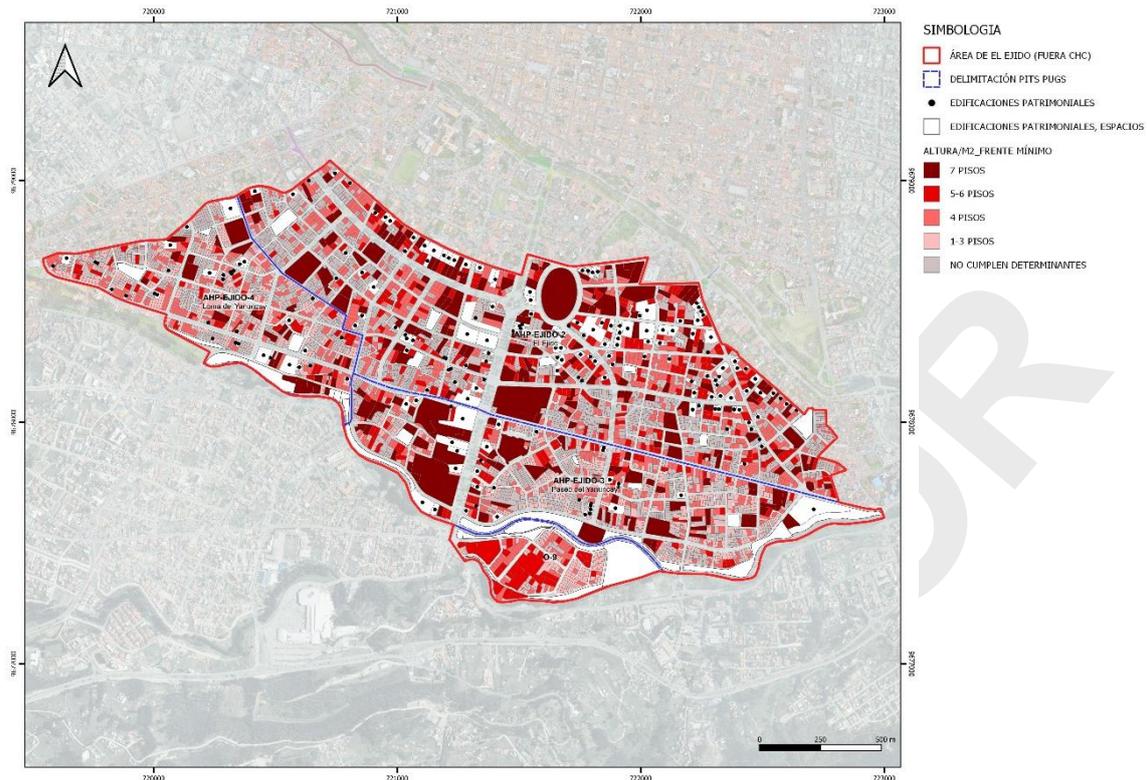
Plano 17.- Determinación de altura con relación al área mínima y frente mínimo por predio – Área de El Ejido fuera del CHC, ordenanza vigente. Fuente: Dirección General de Áreas Históricas y Patrimoniales. Elaboración: Equipo de Planificación DGAHP 2023.
