PROYECTO DE REGENERACIÓN DE MIRADOR DE TURI Y ZONAS ALEDAÑAS

DETALLE DE BOLARDO  
DETALLE DE BASURERO

LÁMINA: FASE 1\_PA-22

CONTENIDO  
 DETALLE DE LUMINARIAS

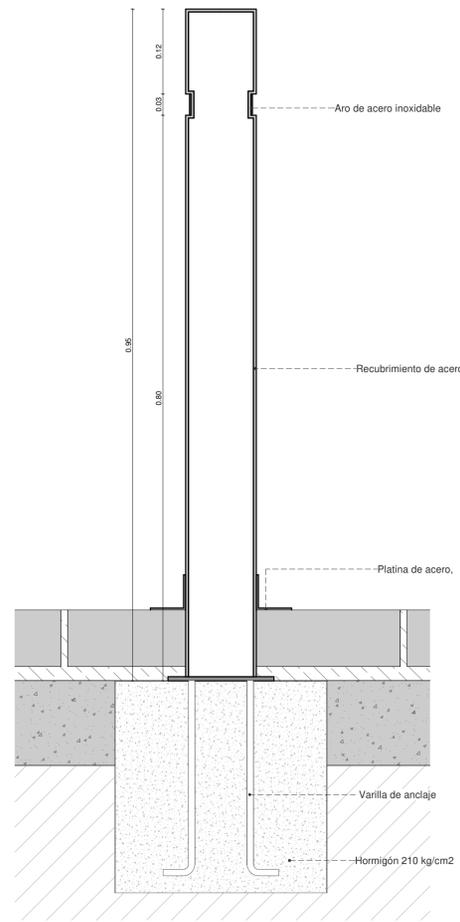
1 PLANTA DE BOLARDO

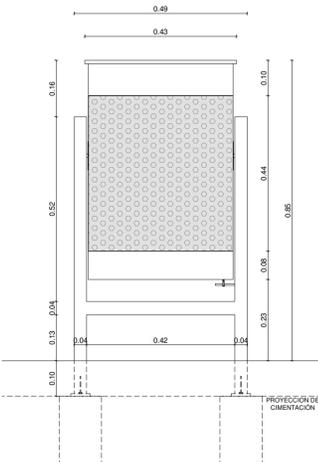
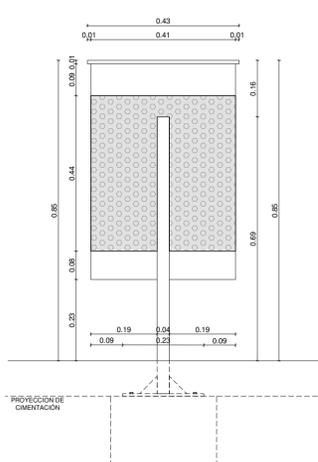
4 DETALLE 2 DE BOLARDO

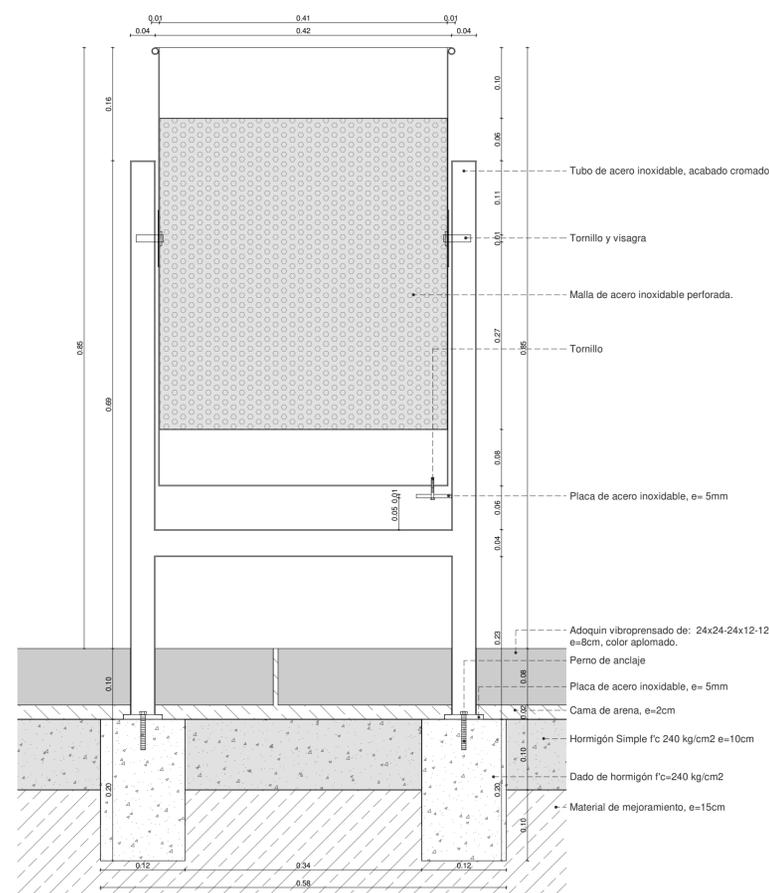
DETALLE BASURERO

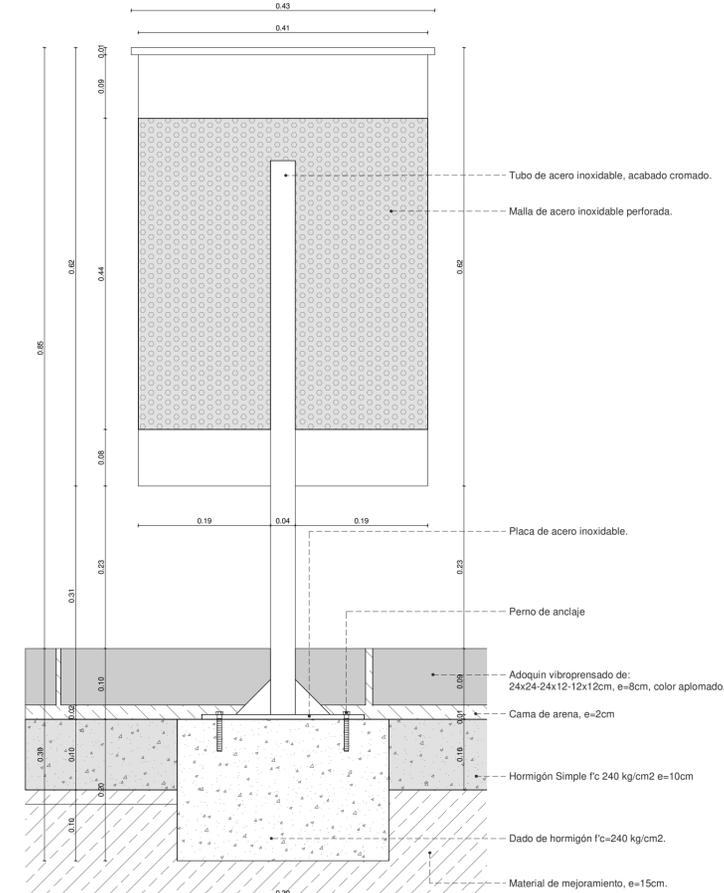
SECCIONES CONSTRUCTIVAS BASURERO

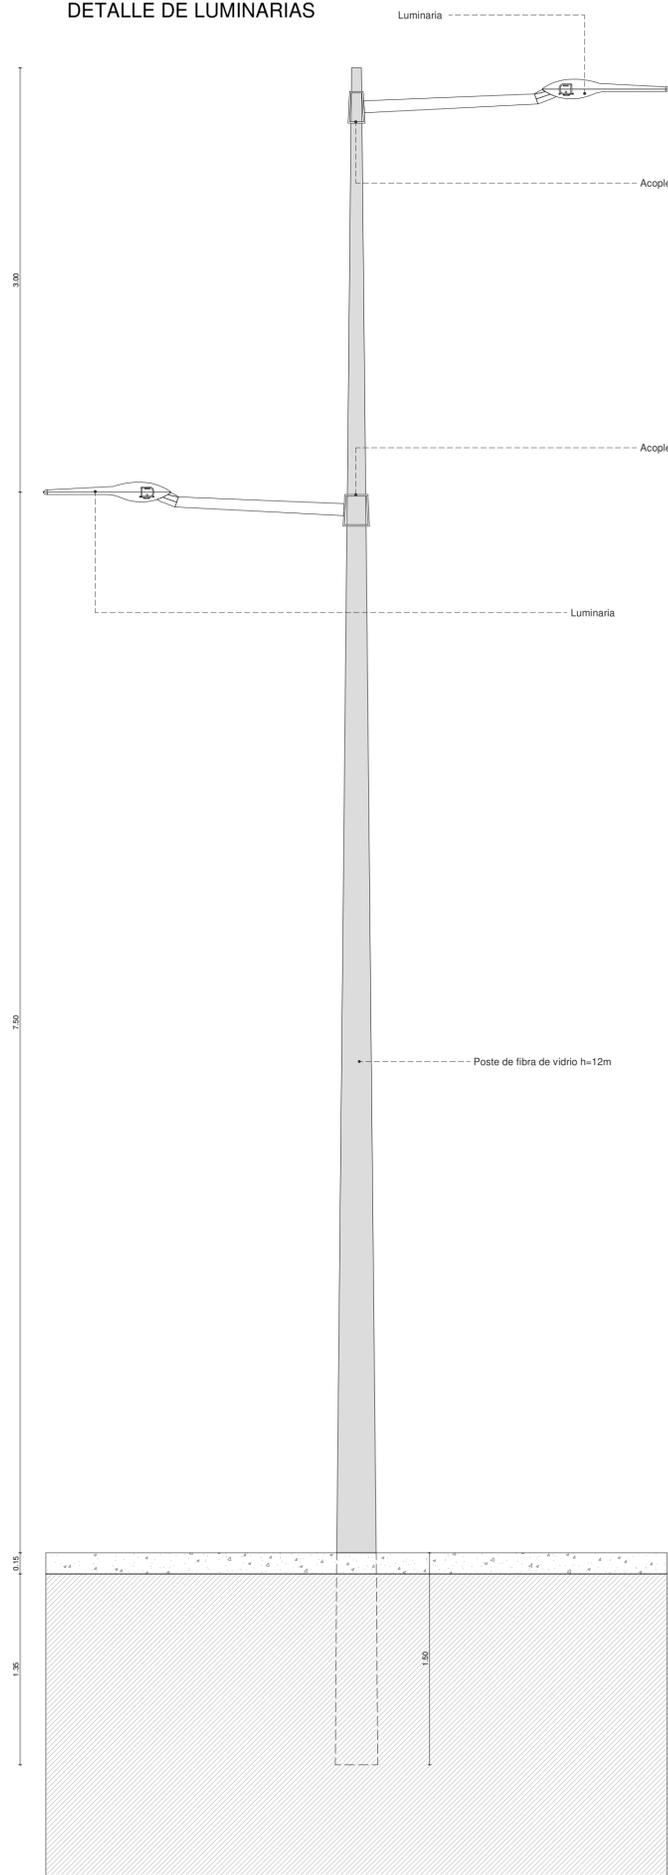
ELEVACIÓN LUMINARIA DOBLE TIPO POSTE

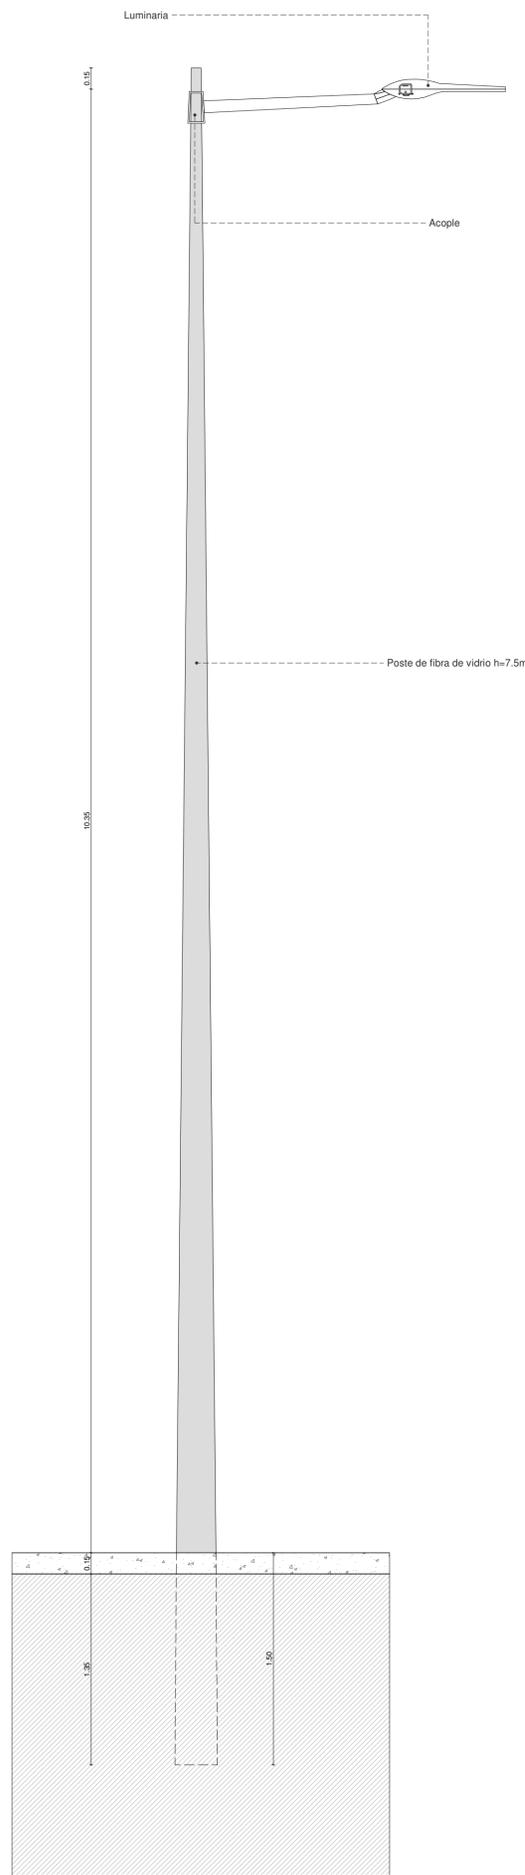
ELEVACIÓN LUMINARIA SIMPLE TIPO POSTE

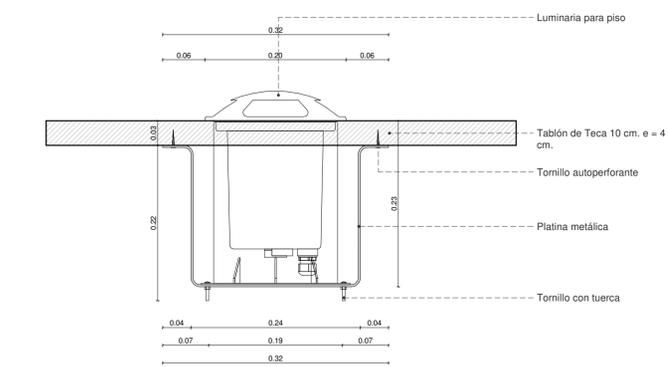
DETALLE DE SUJECCIÓN DE LUMINARIA EN PISOS DE CAMINERÍA DE MADERA

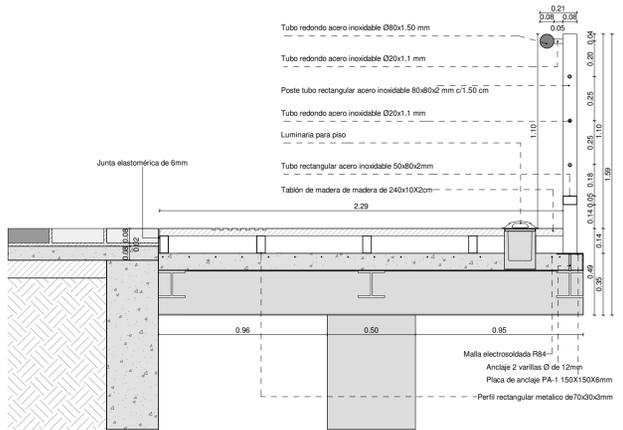
DETALLE DE LUMINARIA EN CAMINERÍA

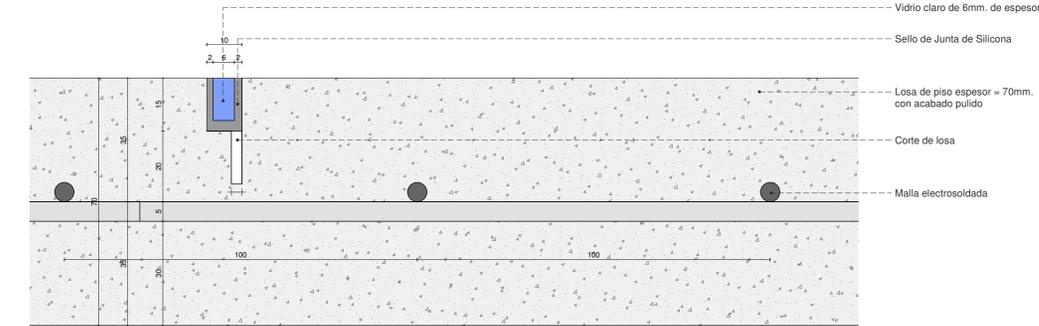
JUNTA DE DILATACIÓN PARA PISOS DE HORMIGÓN PULIDO

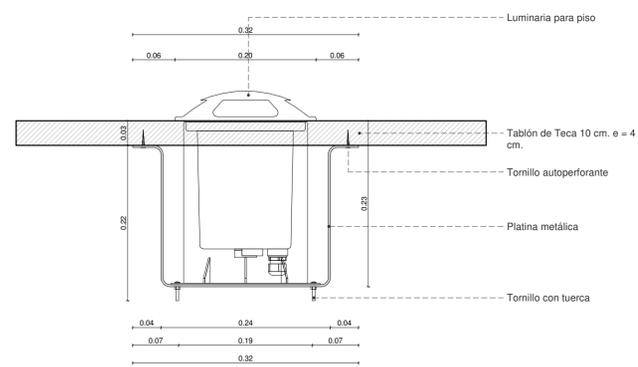
PLANTA LUMINARIA EMPOTRADA EN PISO

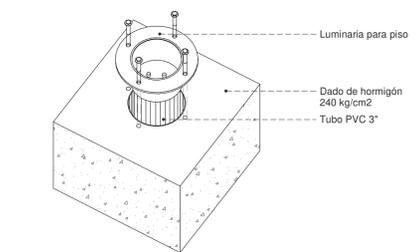
AXONOMETRÍA LUMINARIA EMPOTRADA EN PISO
